# Eriksbakkveien 1. Fauske

**Meget rimelig 2 roms andelsleilighet i første etasje Ingen fellesgjeld- Eriksbakkveien 1 på Fauske**

# Tilstandsrapport

## BOLIGBYGG MED FLERE BOENHETER

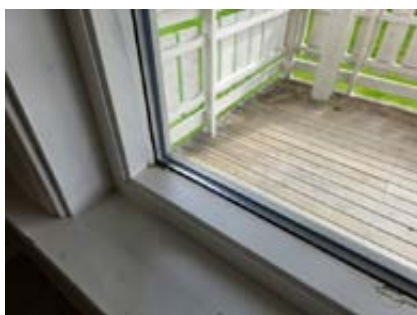
- Det bør vurderes tiltak for å bedre ventilasjonen i rommet og eventuelt oppgradere de eldste vinduene. Kondensering på vindusglass kan føre til fuktskader i treverket, noe som øker risikoen for råte og behov for utskifting av vinduer på sikt.
- Vinduer med isolerglassruter eldre enn 35 år har usikker funksjon og redusert levetid. Det bør påregnes at enkelte vinduer må skiftes ut for å unngå varmetap, redusert komfort og risiko for kondens- og fuktskader i tilstøtende konstruksjoner.

Eldste vinduer

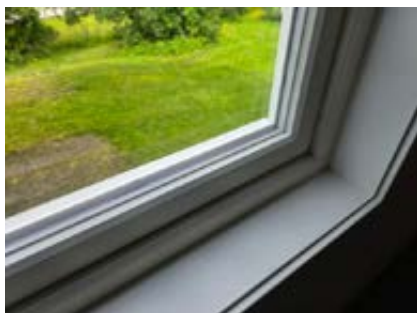
Tilstandsgrad 1 settes på nye vinduer.

Nytt vindu

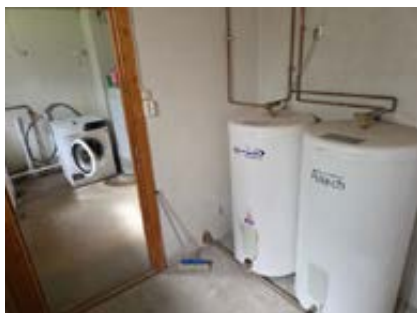
VVB montert i felles vaskerom /fellesarealer

- Det anbefales å vurdere utskifting av varmtvannstanken, da alder over 20 år gir økt risiko for plutselige funksjonssvikt og lekkasjer. Konsekvensen av å ikke utbedre kan være vannskader og driftsavbrudd.

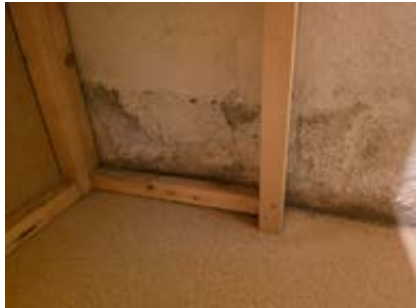
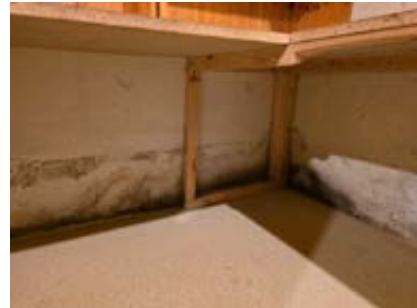
Det er synlig fukt med saltutslag, malingsavskalling og noen sprekker på deler av grunnmuren.

Synlig misfargning på nedre del av mur og dekke

Konsekvens/tiltak: Det bør iverksettes tiltak for å utbedre fuktproblematikken og reparere skader på grunnmuren, for å unngå videre forringelse av konstruksjonen og risiko for ytterligere fuktskader.

Videre undersøkelser anbefales for å kartlegge omfanget av skadene, da kontrollen kun er utført i bod til enheten.
