# Storhylen 6B

**Ny tomannsbolig med 4 soverom, 2 stuer, 2 bad pluss vaskerom. Pen og moderne standard**

Tilstandsrapport datert 27.05.2026. utført av Takst 24 AS v/ Espen Madsen.

# Tilstandsrapport

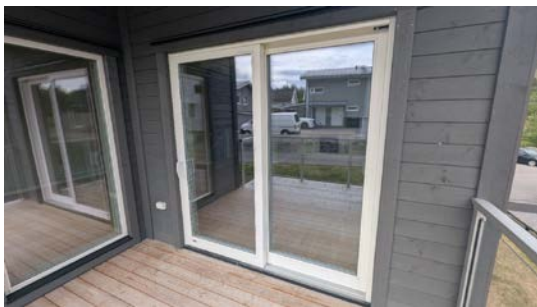
Skyvedør 2 etasje.

Det er registrert overflateskader på innvendig karm til balkongskyvedøren i 2. etasje. Skadene fremstår som kosmetiske merker uten betydning for dørens funksjon, eller levetid. Forholdet vurderes derfor å være av estetisk karakter.
