Tollbugata 10A

Tilstandsrapport

LEILIGHET

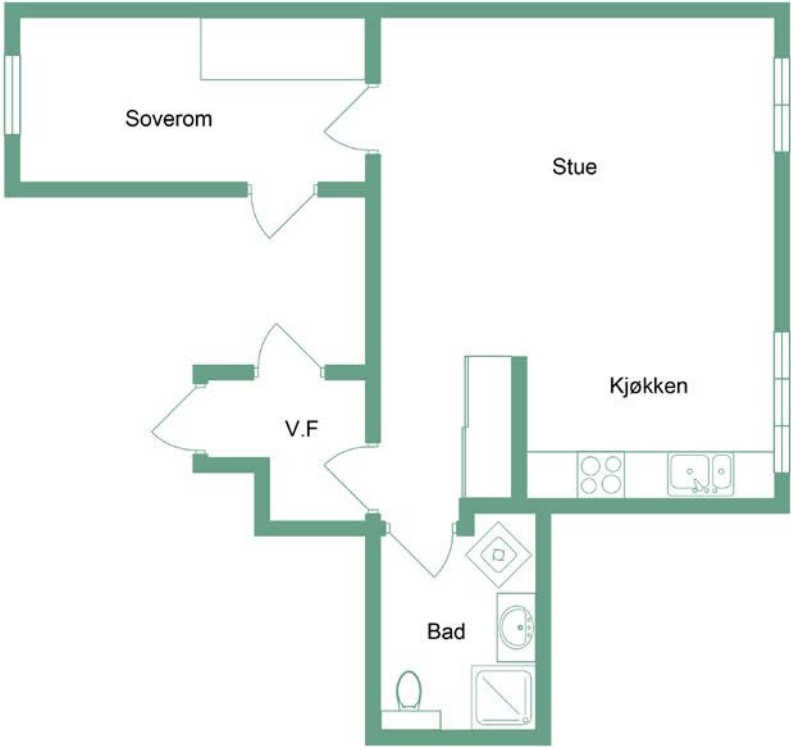
Plantegning

Vedlagte plantegninger er ikke målbare, og definisjonen av rommene kan avvike. De oppgitte arealer er hentet fra tilstandsrapport datert 17.04.2026, utført av Arnt Erik Blindheimsvik.
