Kværnerbyen

Freserveien 9

Andelsleilighet | BRA-i/BRA Total 85/93 kvm | 3 soverom

# Tilstandsrapport

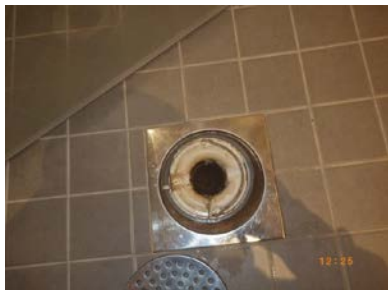
## 9 ETASJE > BAD/WC/VASKEROM

Det er skjult vanntett sjikt med påstrykningsmembran/smøremembran på vegg og gulv.

Vanntette sjikt i våtrom er skjult bak overflateledninger og kan derfor ikke inspiseres visuelt.

Fuktmåling ved hulltaking er ikke foretatt.

Bak dusjsone er det teknisk sjakt som umuliggjør boring fra baksida mot dusj for kontroll av fukt.

Som en supplerende kontroll er det utført overflatesøkende fuktindikasjon fra våtrommets innsida i og omkring områder som normalt er utsatt for fuktbelastning.

Det ble ikke registrert indikasjoner på unormale fuktforhold ved denne kontrollen.

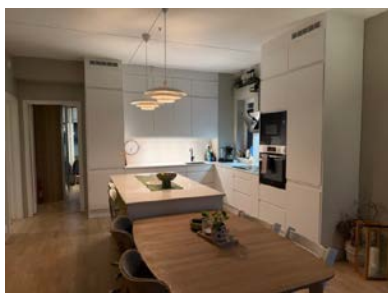
## 9 ETASJE > STUE/KJØKKEN

Det er montert komfyrvakt tilknyttet koketopp og Waterguard/automatisk lekkasjestopper/lekkasjevarsler tilknyttet vanninstallasjonene.

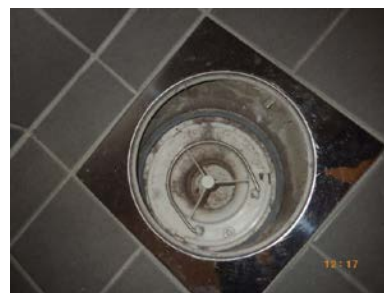
## 9 ETASJE > TOALETTRUM

Toalettrom med flislagt gulv og sokkelfliser. Sparklet og malte plater på vegger og himling.

Elektriske varmekabler på gulv. Vegghengt toalett, servant(fra 2024) med ett-greps blandebatteri. Speil og belysning over servant. Plast sluk. Avtrekk og tilluft. Fall til sluk er målt til 2,5 cm. Dørterskel på ca. 2 cm.

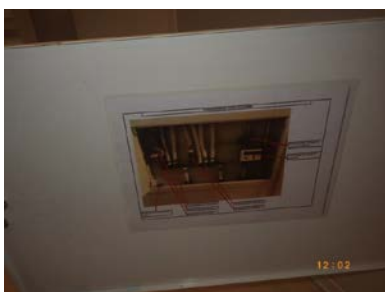
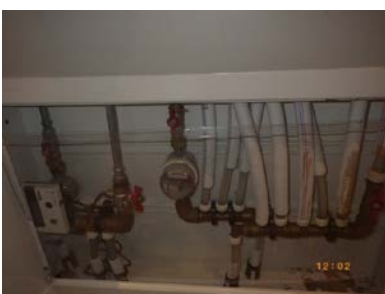
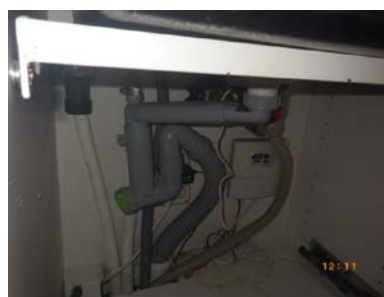
Anlegget består av vannmåler, fordelerstammer og hovedstoppekran.

Rørapplegg og installasjoner er ikke vurdert utover visuell besiktigelse i denne rapporten, da dette krever spesiell kompetanse og autorisasjon
