# Håhammarbrautene 64A

**Flott v.d bolig med sjøutsikt og innglasset terrasse. 3 soverom og carport. Rolig og barnevennlig**

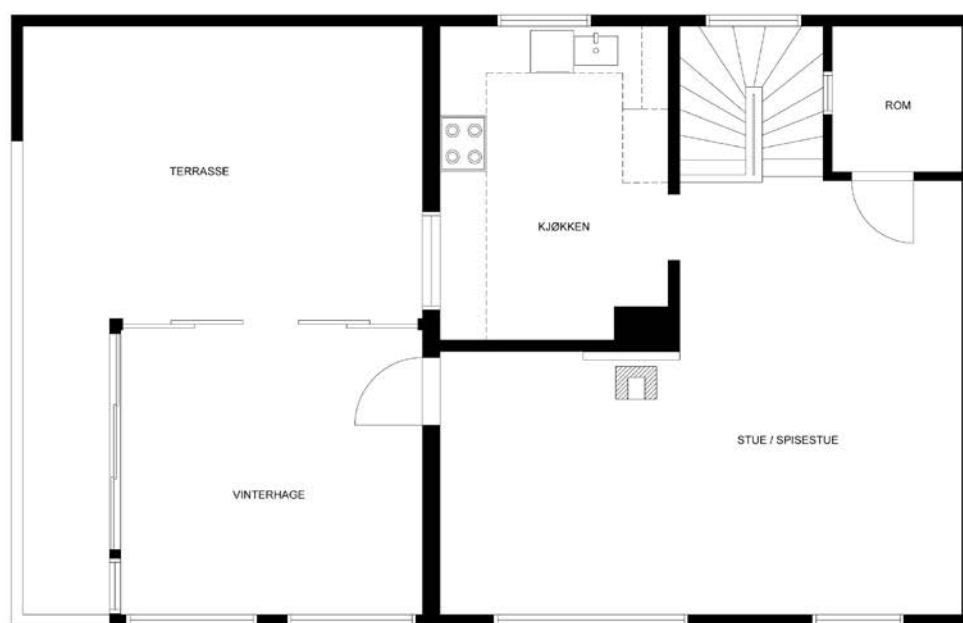
2. etasje

Plantegningen er ikke målbar. Avvik kan forekomme.
