# Nordfjordvegen 150

STRYN

Fritidsperle ved vannkanten med nydelig utsikt |  
romslig terrasse | 2 sov | Peis |

Befaringsdato: 05.09.2025

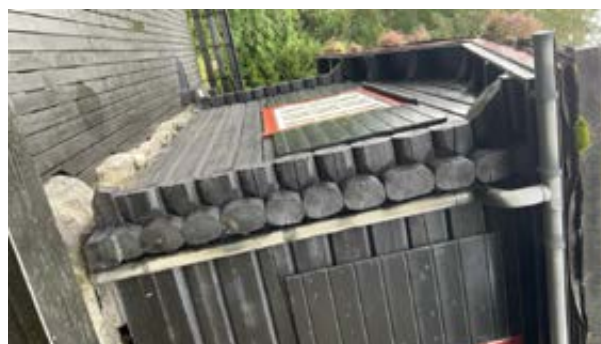
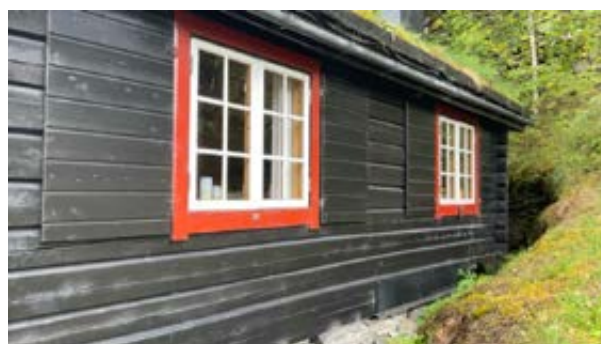
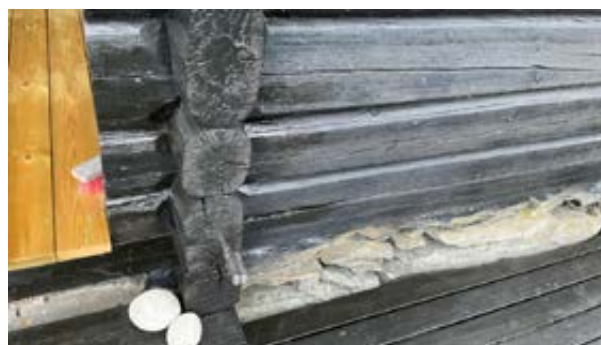
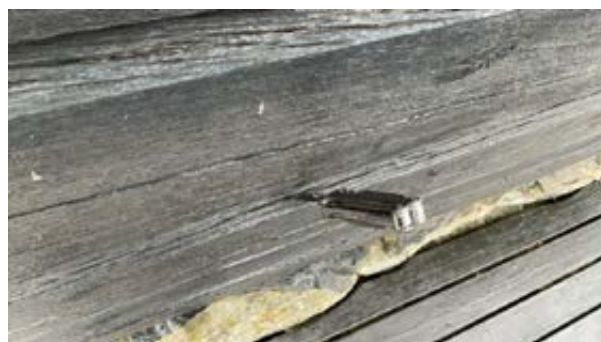
## TG 2 Veggkonstruksjon

Veggene har tømmerkonstruksjon, på hoved del, og antatt bindingsverk på del med vindfang og toalett. Fasade/kledning har tømmer, og liggende bordkledning. Åpninger i vegger er noe lave.

Den ytre vær huden utsettes for stor klimapåkjenning, og noe sprekker og riss i kledning og materialer vil alltid forekomme. I dette tilfellet vurderes det i hovedsak å være normal elde slitasje, og ved tømmerstokker, med sprekker/riss i normalt forekommende omfang.

- Andre tiltak:

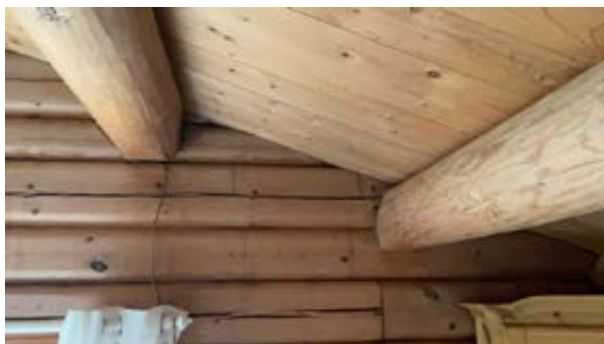
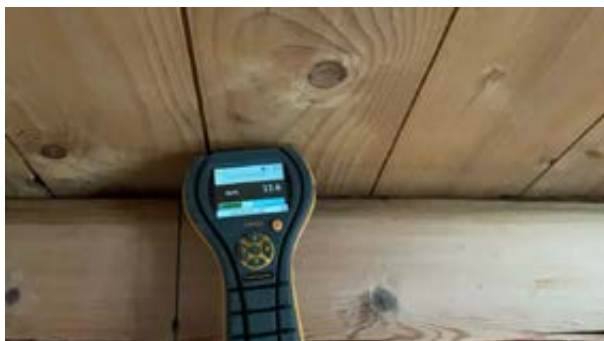
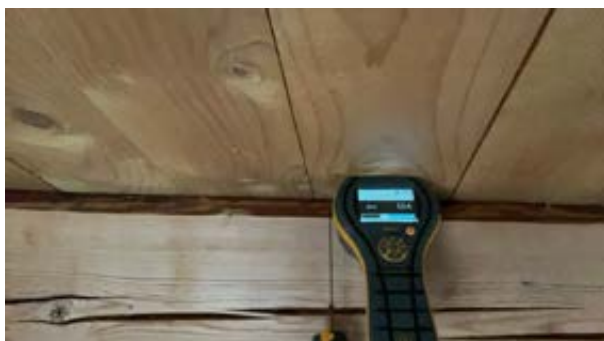
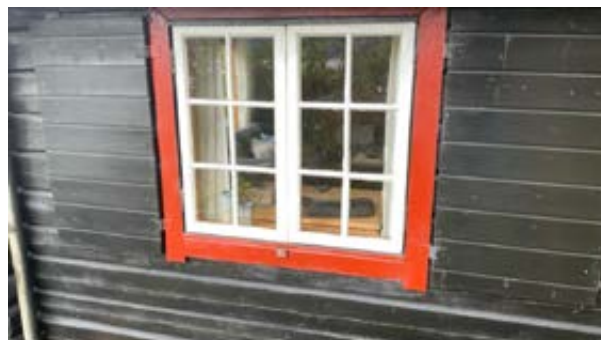
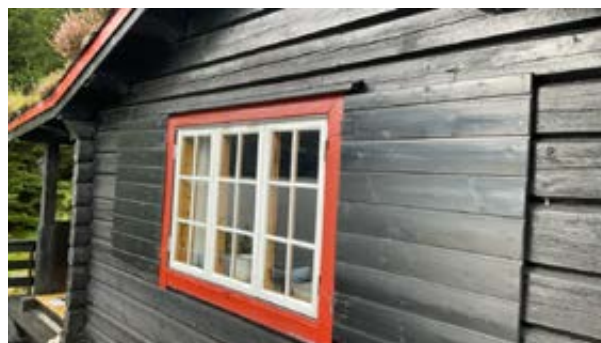
## TG 2 Takkonstruksjon/Loft

- Det er påvist fuktskjolder/skader i takkonstruksjonen.

Det er ikke påvist forhøyet fukt ved vår befaring.

Fuktskjolder/skader i takkonstruksjonen, har trolig en sammenheng med at det er uisolert konstruksjon.

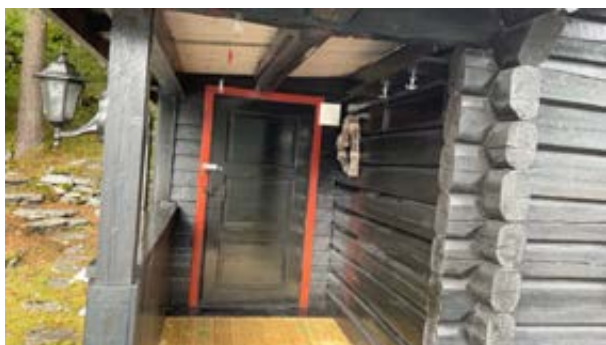
## TG 2 Balkonger, terrasser og rom under balkonger

Beiset altan på ca. 22 m<sup>2</sup>, i impregneret tre, trekkverk med høyde 0,8 meter, overbygd av overliggende tak ved dør på ca. 3 m<sup>2</sup>.

### Vurdering av avvik:

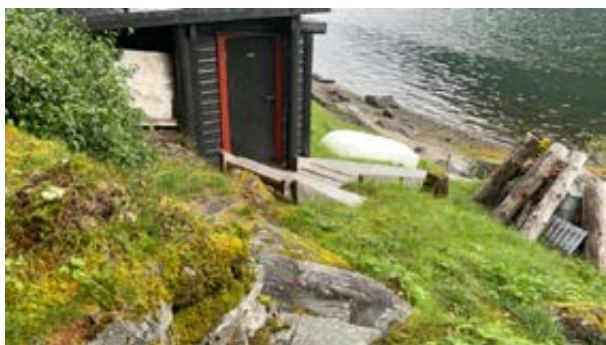
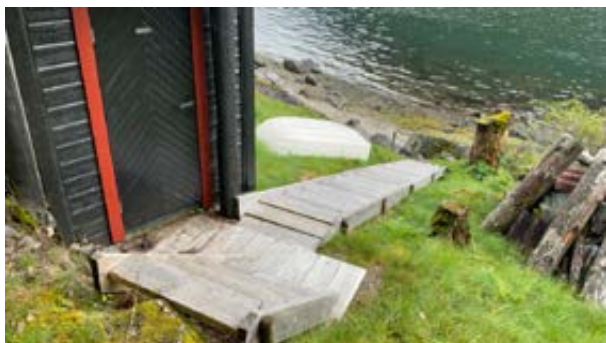
## TG 1 Utvendige trapper

Tretrapp ned til sjø og strand, på terreng. Impregnert tretrapp på terreng uten nivåforskjell til sides for trapp, det er ikke krav om rekkverk, men det bør monteres en håndlist e.l.

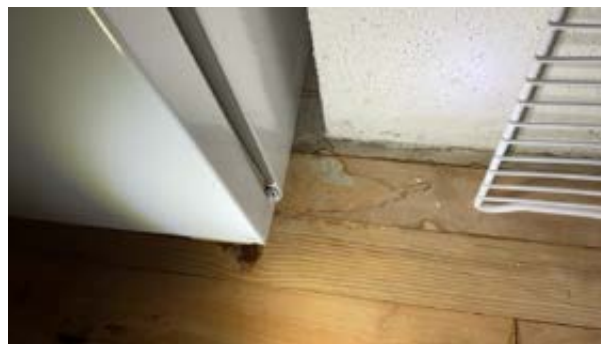
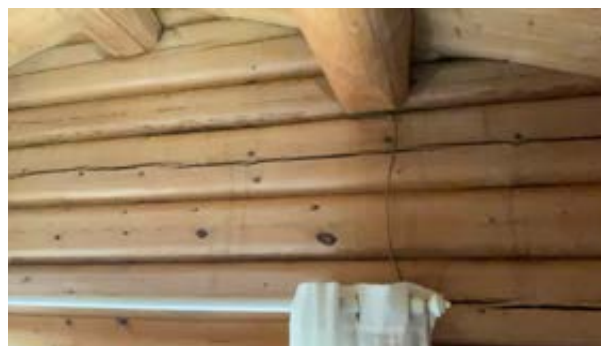
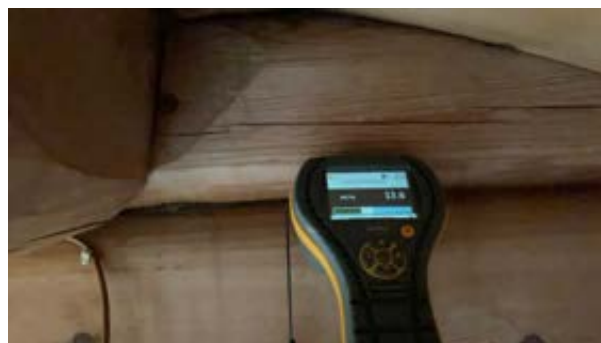
### TG 1 Etasjeskille/gulv mot grunn

Etasjeskiller er av trebjelkelag, med tregulv. Stikkprøver på totalplanhet: Målt avvik på mellom +/- 5 mm i h.etg., og er et normalt forventet avvik. Lokale sprang og ujevnheter er ikke kontrollert, men kan forekomme.

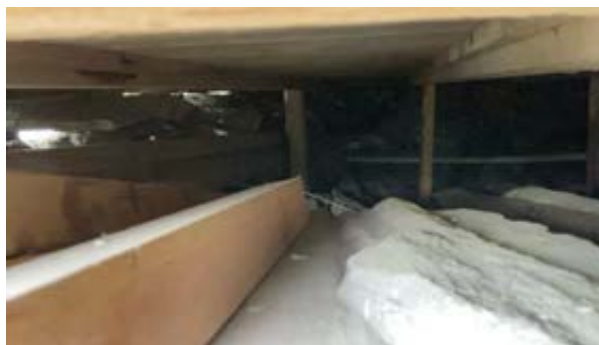
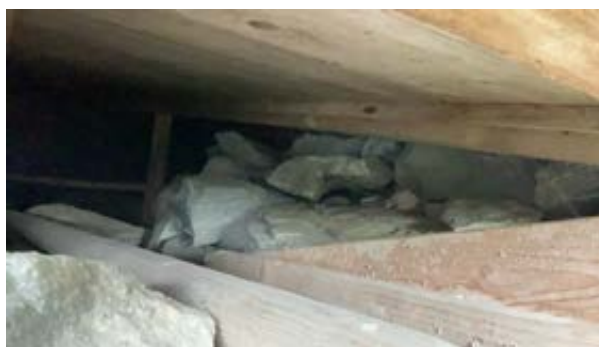
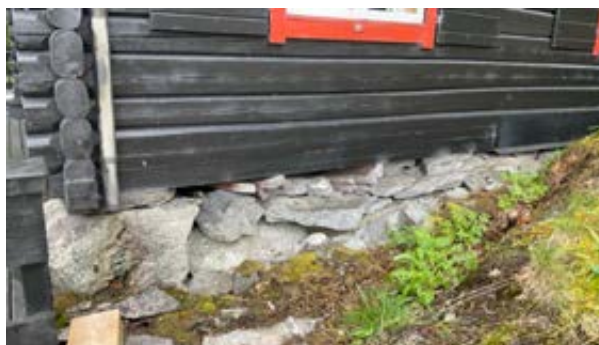
## TG 2 Kryp kjeller

Bygningen har krypkjeller under trebjelkelag og stubbegulv. Mat kjeller i vindfang. Elles er krypkjeller uten tilkomst, for besiktelse, ser tørt ut fra hull i grunnmur.

- Det er ikke adgang til deler av krypkjelleren. Krypkjeller er kun vurdert i tilgjengelige deler. Krypkjeller regnes for å være en risikokonstruksjon som er utsatt for fukt- og råteskader i bunnsvill, trebjelkelaget og andre tilstøtende konstruksjoner, på grunn av fuktighet fra grunnen og kondensering ved temperaturforskjeller. Selv om det ikke er avdekket tegn på skader, betyr ikke dette nødvendigvis at det ikke foreligger skader i eller i forbindelse med krypkjelleren.
- Det er manglende fuktsperre på bakken.

Noe forventet fukt på betong overflater i mat kjeller

- Ytterligere undersøkelser må foretas for å få kartlagt tilstanden og omfanget på eventuelle skader.
- Vær oppmerksom på denne risikoen, overvåk tilstanden og undersøk dette nærmere, helst med hjelp av en fagkyndig.

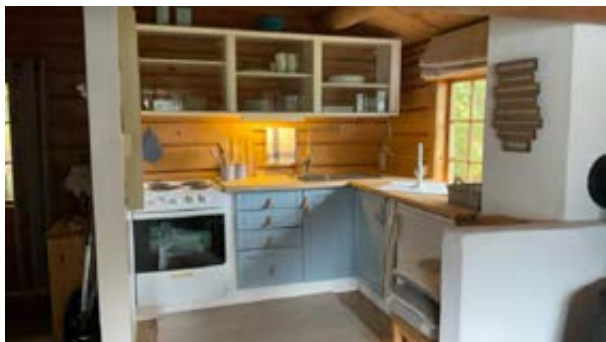
## TG 1 Overflater og innredning

Kjøkkenet har innredning med profilerte fronter. Benkeplaten er av bjørk heltre, nedfelt stålvaske. Det er opplegg kjøleskap og komfyr.

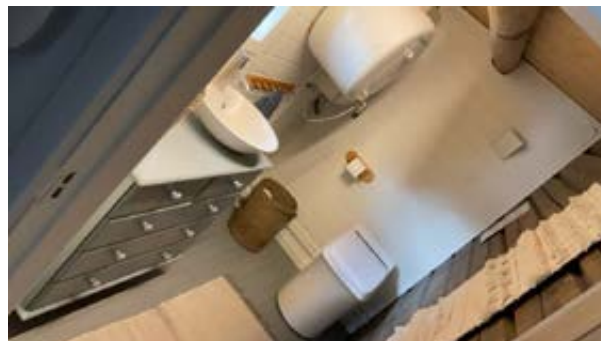
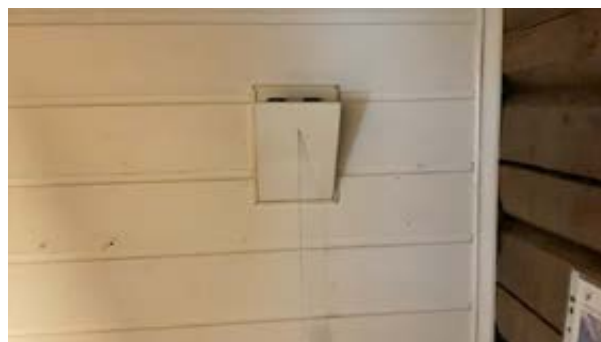
## TG 2 Avtrekk

- Uten forsert avtrekk fra kokesonen kan matos og forurensninger fra matlaging spre seg i boligen, noe som blant annet forringer innneklimaet.

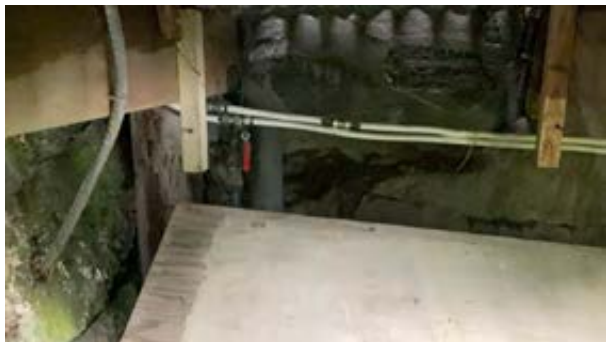
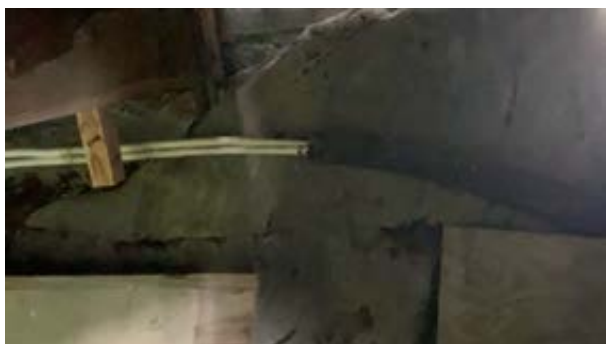
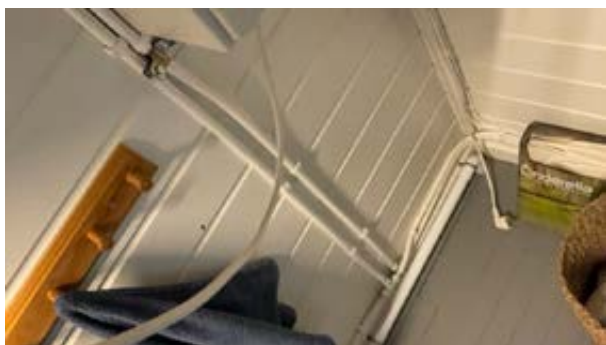
## TG 2 Vannledninger

- Det er ikke behov for utbedringstiltak siden anlegget fungerer i dag, men ut ifra alder kan skader plutselig oppstå på eldre anlegg.

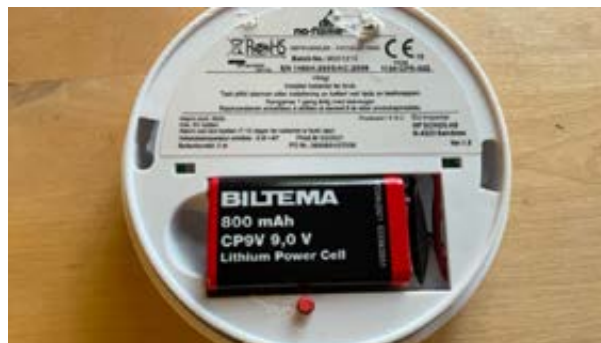
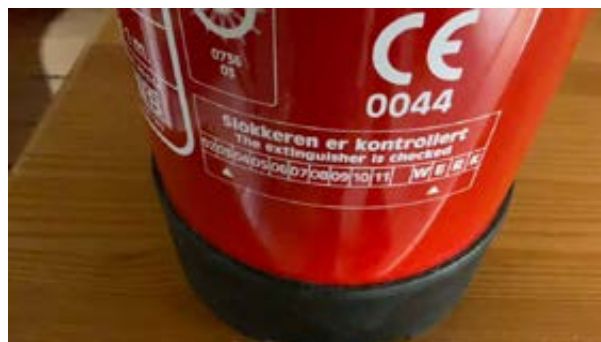
## TG 3 Branntekniske forhold

4. Er det skader på brannslukningsutstyr eller er apparatet eldre enn 10 år?

**Ja Brannslukningsutstyr fra 2003, som er > 10 år, må skiftes koster ca. 600 kr.**

**Kostnadsestimat: Under 10 000**

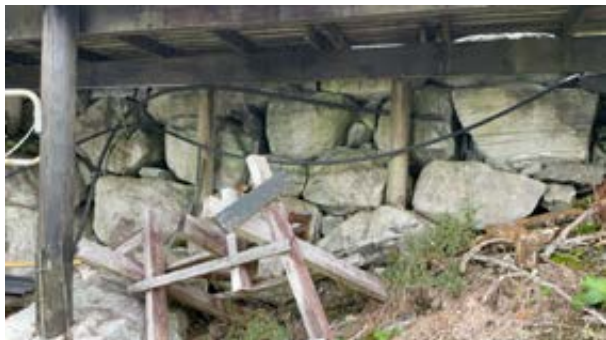
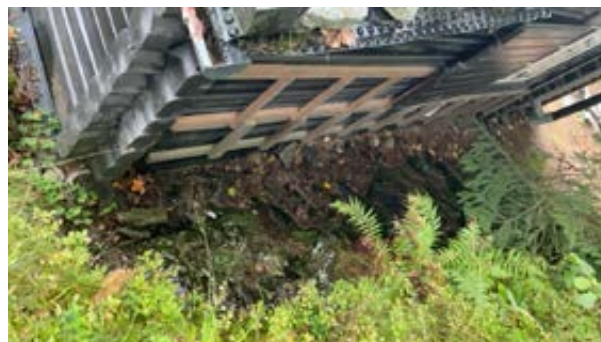
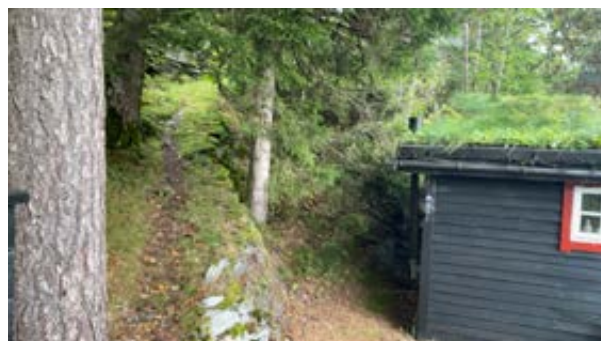
## TG 1 Grunnmur og fundamenter

Bygningen har grunnmur i natursteinsmur, og punktfundament på berg.

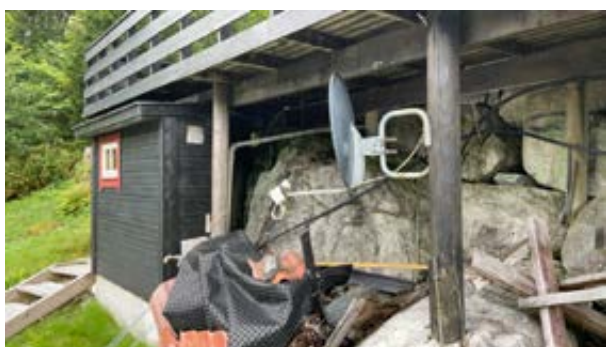
## TG 2 Terrengforhold - 2

I følge kommune kart ligger fritidsbolig i Faresone: Ras- og skredfare HENSYN SONENAVN H310 PLANID 2015KP01

### Vurdering av avvik:

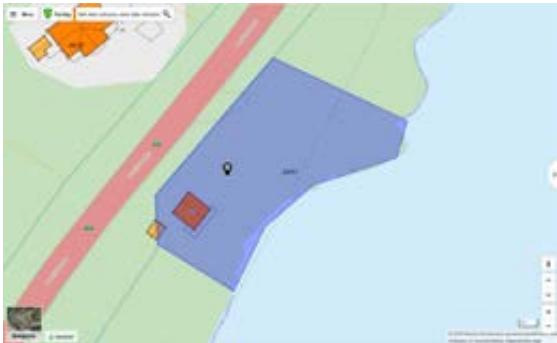
Anneks og Bebyggd areal av tomt bryter tomtegrense mot sørvest med tilsammen ca. 37 m<sup>2</sup>, dette bør avklares.

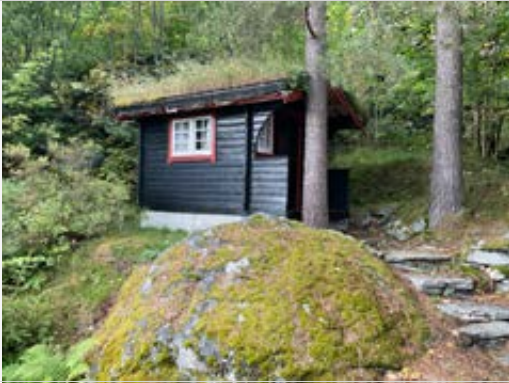
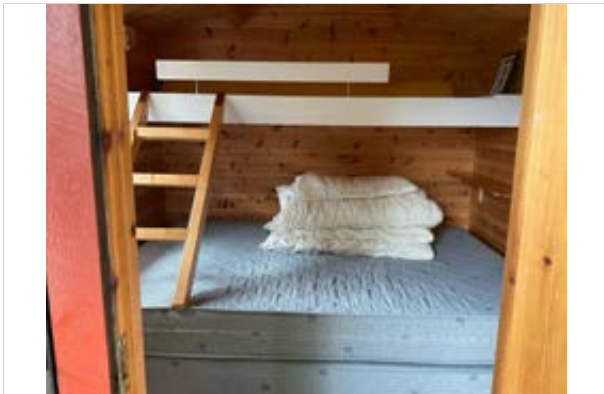
### Anneks

Anneks og bebyggd areal av tomt bryter tomtegrense mot sørvest med tilsammen ca. 37 m<sup>2</sup>, dette bør avklares. Annekset er fra 2017, takhøyde fra 1,78 m til 2,11 m, og er av typen "Honndalshytte", med maskin laftet tømmervegger, takåser undertak av uisolert trod, med torvtakstekking, Stubbloftkonstruksjon på gulv med tregulv, på punktfundamentering, begrenset besiktelsesmulighet.

Bygget er ikke tilstandsvurdert ihht Forskrift til avhendingslova og NS3600. Dette er kun en enkel beskrivelse.

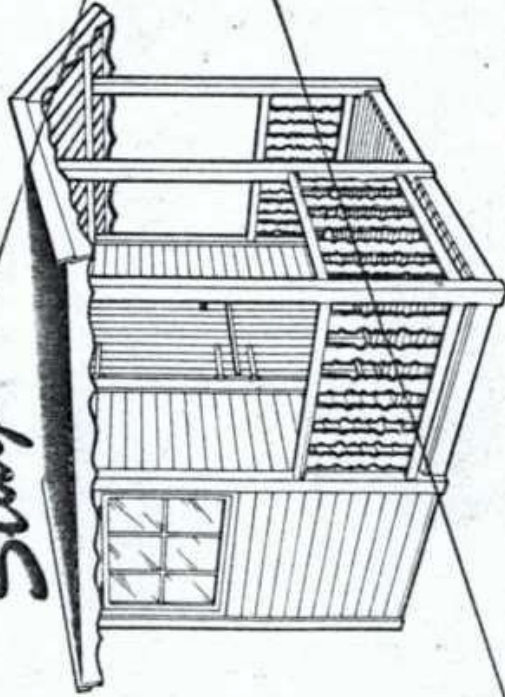
## Stugan

Totalhöjd: 235 cm  
 Högsta höjd inv.: 206 cm  
 Lägsta höjd inv.: 177 cm  
 Fönster: 110 x 67 cm  
 Dörr: 80 x 190 cm  
 Vikt: 640 kg  
 Förpackningsstorlek: 110 x 330 x 70 cm
