Markveien 22

Flott leilighet med solrik innglasset balkong -
Parkering i lukket anlegg - Heis

Sammendrag av boligens tilstand

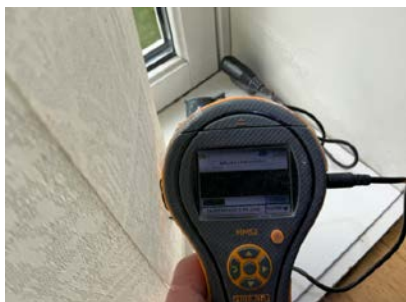
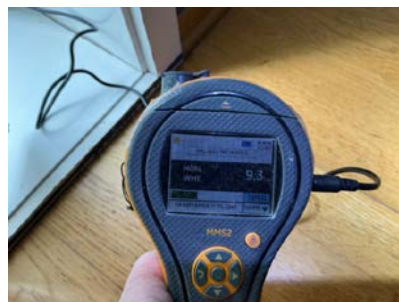
Ved fukt-søk er det ikke registrert unormale verdier.

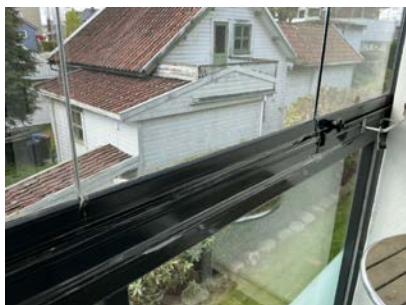
Ved dårlig vær kan vann-inntrenging forekomme. Glass er tapet i skjøter. Fremstår ellers med normal slitasje. Konsekvens/tiltak: Balkongen fungerer med dette avviket, men det kan vurderes å montere plastlister i skjøtene for å redusere risikoen for vanninntrenging ved dårlig vær.

Balkongen fungerer med dette avviket, men det kan vurderes å montere plastlister i skjøtene for å redusere risikoen for vanninntrenging ved dårlig vær.

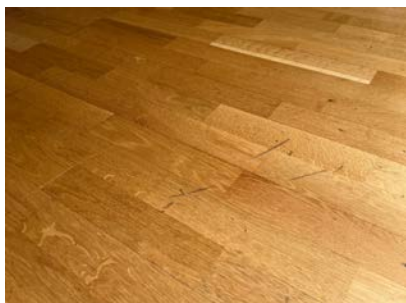
TG 2 Etasjeskille/gulv mot grunn

Det er målt høydeforskjell på mellom 15-30 mm gjennom hele rommet. Tilstandsgrad 2 gis med bakgrunn i standardens krav til godkjente måleavvik. Enkelte riper i parkett.

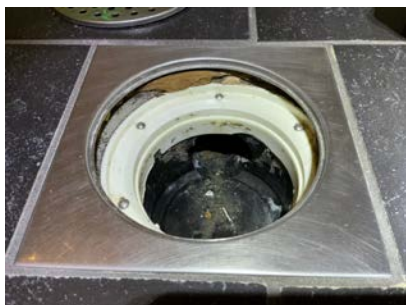
- Det er mulighet for at det kan forekomme vannlekkasje på våtrommet hvor vann ikke vil gå til sluk.
- Det er påvist at noen fliser har bom (hulrom under).
- Det er påvist avvik i fallforhold til sluk i forhold til krav i forskrift på byggetidspunktet.

Lokalt fall i dusj-sone. Del av gulvet er flatt uten fall. Ved eventuell lekkasje vil noe vann kunne bli liggende på gulvet.

- Dersom tiltaket ikke utføres, kan dette over tid føre til at flisene løsner eller sprekker, spesielt ved belastning eller bevegelser i konstruksjonen.
- Eventuelt lekkasjevann fra utstyr utenfor dusjsone vil ikke ha en naturlig vei til sluket. Dette kan føre til at vann samler seg på gulvet og potensielt renner ut av rommet eller trenger inn i konstruksjonen.

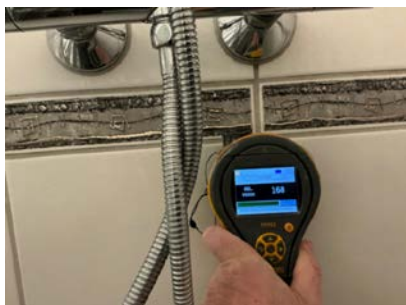
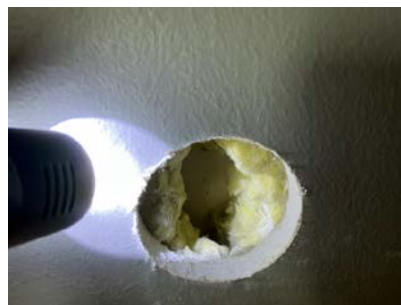
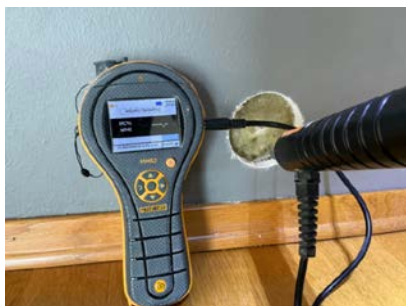
TG 2 Sanitærutstyr og innredning

- Det er ikke påvist tilfredsstillende løsning for å synliggjøre lekkasjer fra innebygget sisterner.
- Det er avvik:

- Uten dreneringsløsning/lekkasjesikring kan lekkasjer pågå over lang tid uten å bli oppdaget. Dette kan føre til omfattende fuktskader i omkringliggende byggematerialer.
- Tiltak:

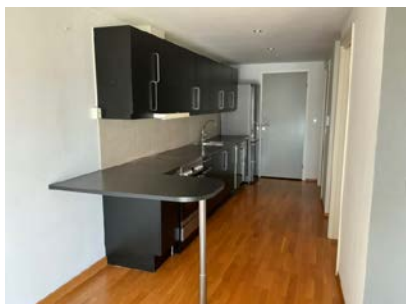
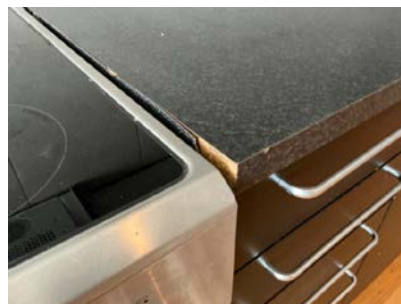
Eldre kjøkken som er overmalt. Skade på noen fronter og benkeplate.

Utbedring må påregnes.

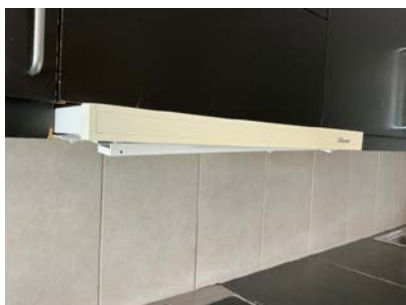
TG 2 Avtrekk

Feste-clips til filter mangler på en side.

Regelmessig rengjøring av filter, avtrekk og ventilasjonskanaler anbefales for å opprettholde god luftkvalitet og god effekt av anlegget.
