Vasselvegen 145

KVISVIK

Tilstandsrapport

FRITIDSBOLIG

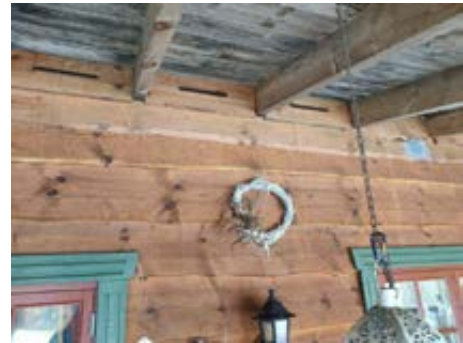
TG 1 Vinduer

Bygningen har trevinduer med koblet glass.

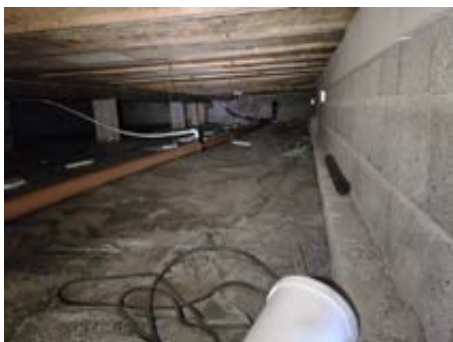
TG 1 Kryp Kjeller

Bygningen har krypkjeller under trebjelkelag og stubbegulv.

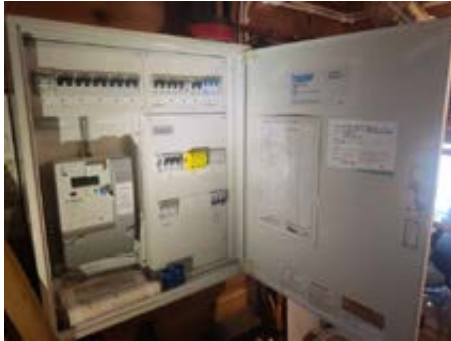
TG 0 Branntekniske forhold

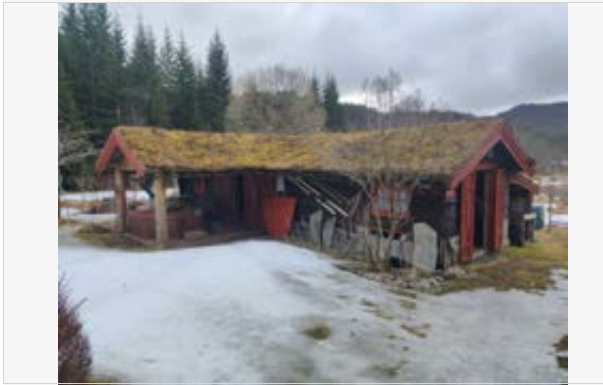
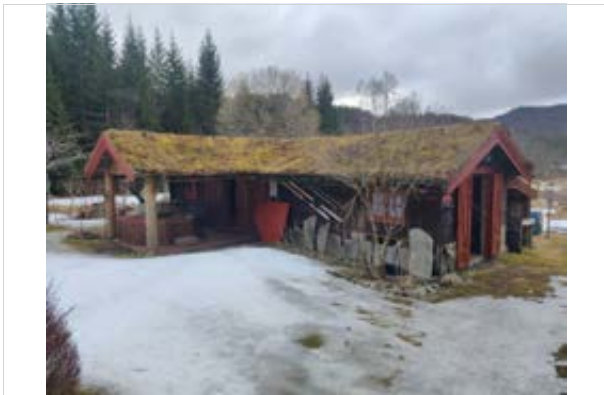
Anneks og vedbod

Malte trevinduer og dører.

Anneks-del er isolert, med sengeplasser.

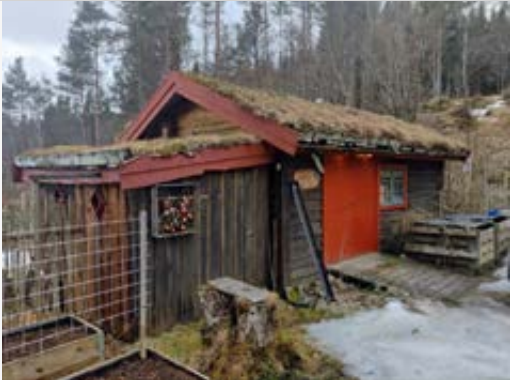
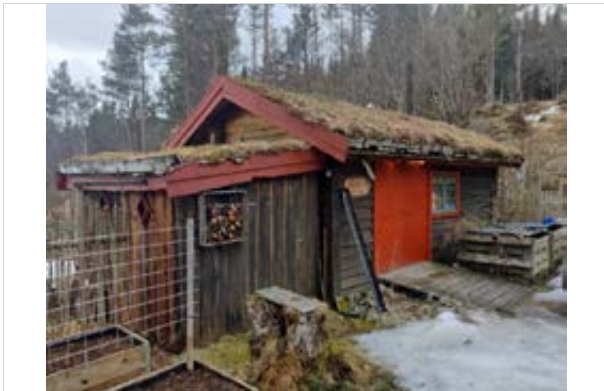
Snekkerbod

Malte vinduer og dører i tre.

Eier opplyser at det ene fundamentet på snekkerboden har seget ned i grunnen. Nærmere undersøkelser og eventuelle nødvendige tiltak anbefales.

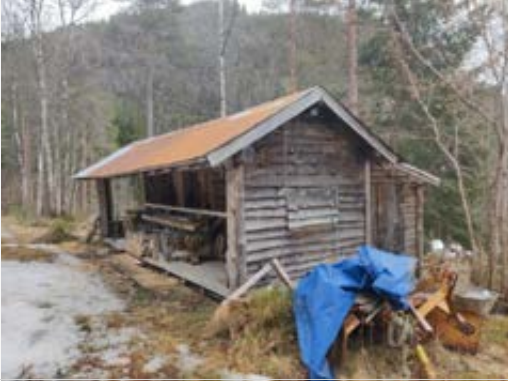
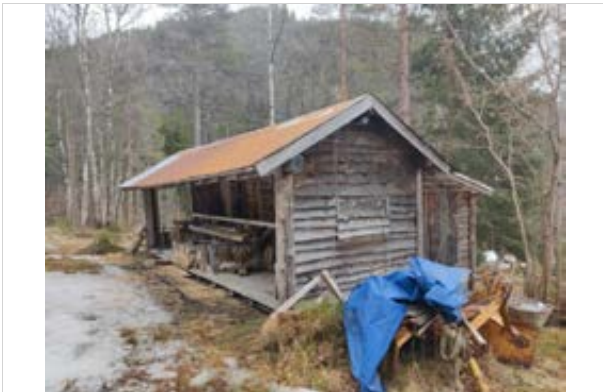
Sagbruk oppført i grovtømmer og har liggende villmarkspanel på yttervegg. Taket har en sperrekonstruksjon med bølgeplater som yttertak.

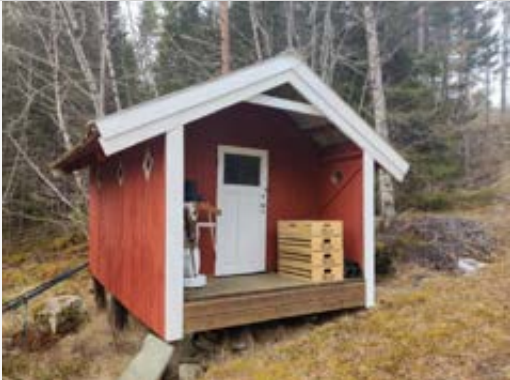
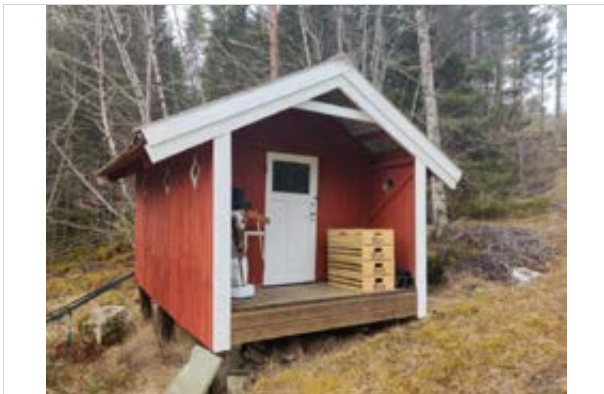
Bod er fundamentert på søyler og er oppført i bindingsverk, og har stående bordkledning på yttervegg. Taket har sperrekonstruksjon med bølgeeternitt på yttertak.

Enkel malt dør i tre, med glassfelt.

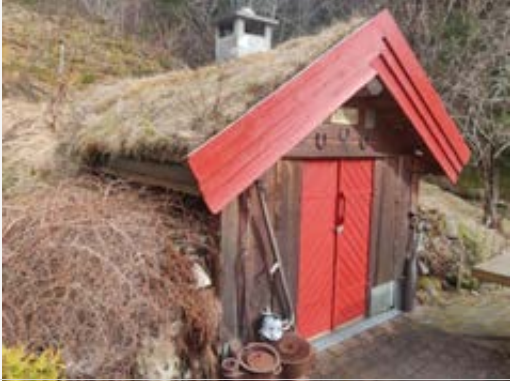
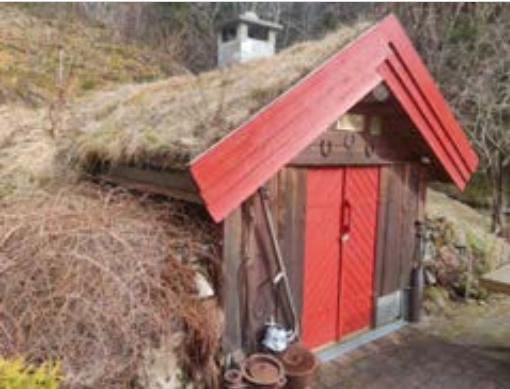
Bakeri

Malt dør i tre.

Flislagt gulv innvendig. Bakerovn med elementpipe.

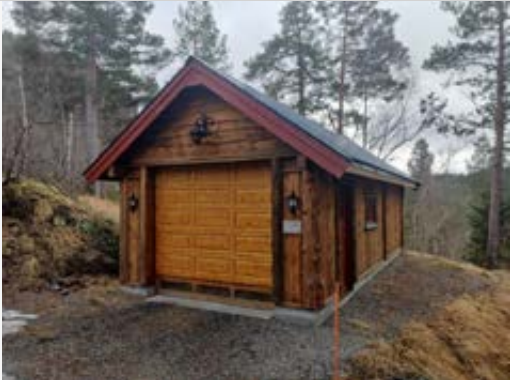
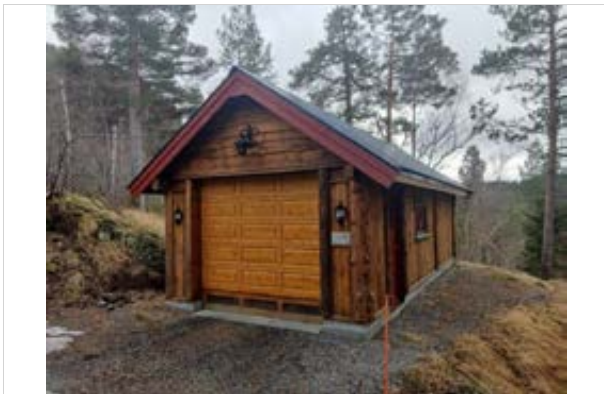
Bil- og traktorgarasje

Garasje er oppført i stavlaft og har stående og liggende villmarkspanel på yttervegg. Takkonstruksjon i A-takstoler med bølgeplater i stål på yttertak.

Leddport og dør i tre.

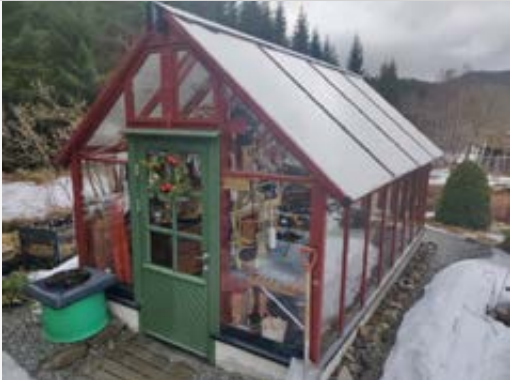
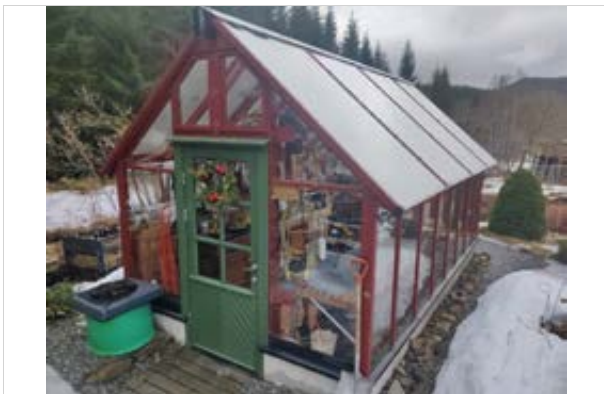
Drivhus er fundamentert på støpt plate med ringmur i leca. Vegger i trekonstruksjon med Lexan Polykarbonat-plater. Taket er en sperrekonstruksjon med plater av kanalplast.

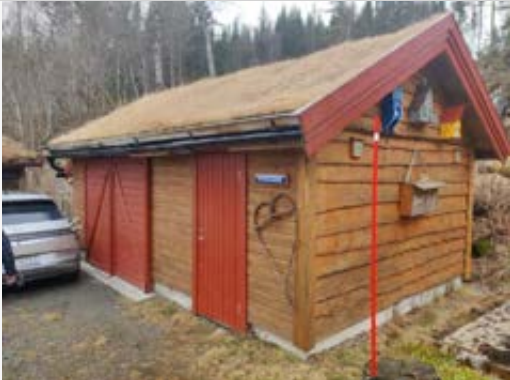
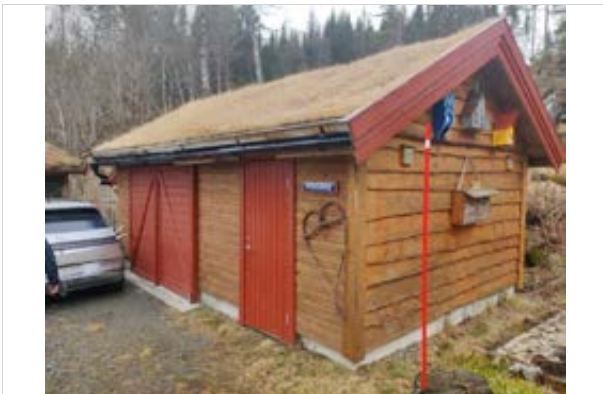
Utstyrsgarasje og planterom

Utstyrsgarasje er oppført i bindingsverk og har liggende villmarkspanel på yttervegg. Taket er sperrekonstruksjon med torvtak.

Malt skyvedør og ytterdør i tre.
