Strandafjellet

Skarhaugvegen 4

Hytte/Fritidseiendom - fjellet | BRA-i/BRA Total 115/120 kvm | 4 soverom

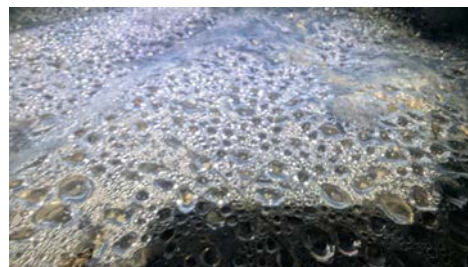
Krypkjelleren har grusgrunn med utlagt plast som fuktsperre. Det er registrert betydelige mengder fukt på undersiden av plasten. Plastfolien er ikke tett avsluttet eller tilstrekkelig festet langs alle yttervegger, noe som medfører at fukt kan trekke opp langs vegger og påvirke tilstøtende konstruksjoner. Krypkjelleren fremstår generelt som fuktutsatt. Det er begrenset ventilering, og det er kun registrert to ventiler.

Det er foretatt fuktmålinger i treverk i krypkjelleren. Målt fukttinnhold ligger i området ca. 17–25 % WME, hvilket overstiger anbefalt nivå for treverk og indikerer et fuktmiljø som gir økt risiko for muggvekst og fuktrelaterte skader.

Fuktighet under plast.

Det anbefales å gjennomføre tiltak for å redusere fuktbelastningen i krypkjelleren. Aktuelle tiltak kan blant annet omfatte:

- Etablere ny eller forbedret fuktsperre på grunnen, med tett avslutning og oppbrett/festing mot yttervegger.
- Forbedre ventilasjonen i krypkjelleren, eventuelt vurdere mekanisk ventilasjon eller andre fuktrelaterte tiltak.
- Gjennomføre sanering av muggsopp og kontroll av berørt treverk.
- Vurdere nærmere faglig utredning av krypkjelleren for valg av hensiktsmessige og varige tiltak.
