Lysgårdsvegen 14

Eide- Lekker vertikaldelt bolig med 3 soverom, 2 stuer, 2 bad, takterrasse, carport og hage!

Adresse	Lysgårdsvegen 14 6490 EIDE
Prisantydning	Kr 3 990 000,-
Omkostninger	Kr 118 740,-
Totalpris	Kr 4 108 740,-
BRA-i/BRA Total	131/141 m ²
Eierform	Eiet
Boligtype	Halvpart vert.delt tomannsbolig
Byggeår	2018
Soverom	3
Etasje	2

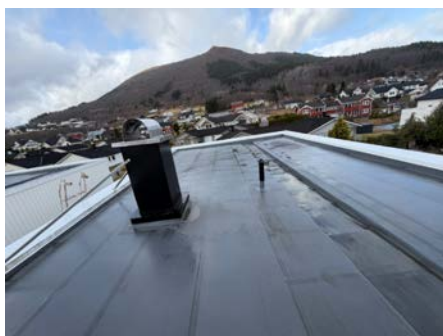
Taktekkingen er av pvc-duk fra byggeår. Taket er besiktiget fra taknivå.

Oversiktsbilde av taktekking.

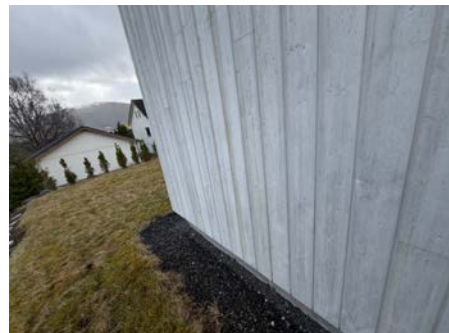
Fasade mot nordøst har værslitt overflate og behov for overflatebehandling. Det er ikke registrert råte eller skader per befaringstidspunktet. Det anbefales overflatebehandling av kledningen på nordøstfasaden. Manglende vedlikehold kan over tid føre til nedbrytning av treverket og økt risiko for råteskader

Fasaden har behov for maling/beis.

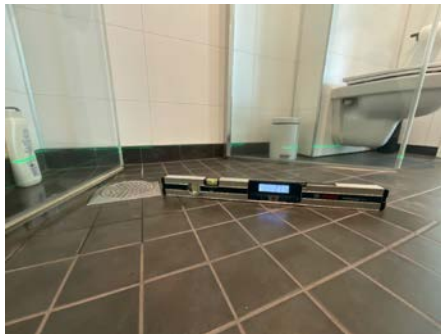
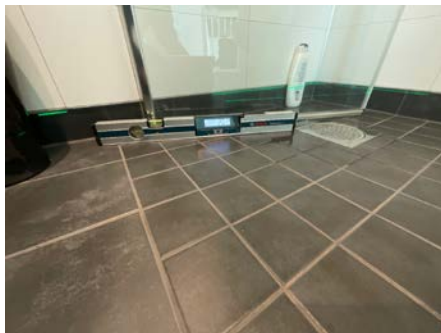
Fallforholdene er i henhold til en av dagens preaksepterte ytelser. Det er registrert et mindre lokalt søkk ved sluk hvor vann kan bli liggende noe før fordampning via gulvvarme. Forholdet er innenfor toleransekravene (± 3 mm over 2 meter) iht til standard for nybygg, og det er derfor ikke gitt avvik.

Måling av lokalfall.

Ingen tiltak anses nødvendig. Mindre vannansamlinger kan forekomme lokalt ved sluk, men dette har begrenset betydning ved normal bruk.

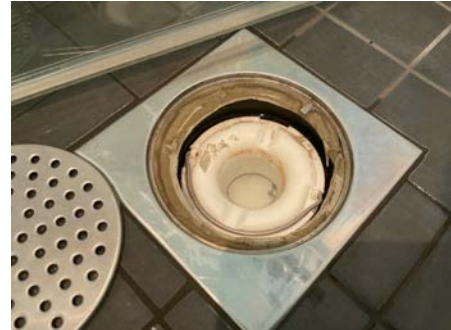
Rommet har plastsluk med smøremembran. Synlig slukmansjett klemt bak klemring i sluk. Vurdert ut i fra utførelse i sluk og alder.

Sluk, synlig membran klemt korrekt under klemring.

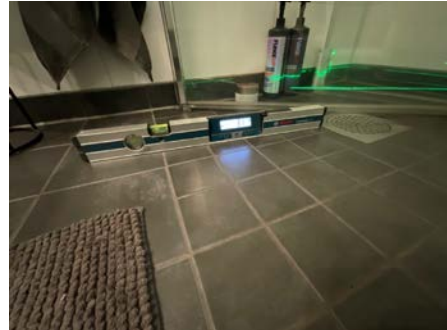
Fallforholdene er i henhold til en av dagens preaksepterte ytelser. Det er registrert et mindre lokalt søkk ved sluk hvor vann kan bli liggende noe før fordampning via gulvvarme. Forholdet er innenfor toleransekravene (± 3 mm over 2 meter) iht til standard for nybygg, og det er derfor ikke gitt avvik.

Måling av lokalfall.

Ingen tiltak anses nødvendig. Mindre vannansamlinger kan forekomme lokalt ved sluk, men dette har begrenset betydning ved normal bruk.

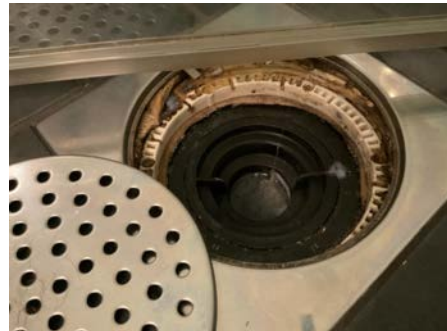
Rommet har plastsluk med smøremembran. Synlig slukmansjett klemt bak klemring i sluk. Vurdert ut i fra utførelse i sluk og alder.

Sluk, synlig membran klemt korrekt under klemring.

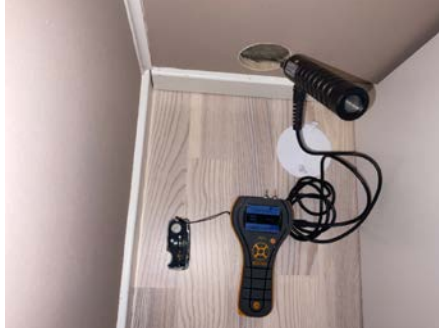
Hulltaking var allerede foretatt fra tilstøtende rom i stue. Det ble utført fuktsøk i samme hull uten å måle forhøyet fuktverdier i bakvegg eller i bunnsvill. Våtrommet er også fuktkontrollert med egnet fuktmåleverktøy og det er ikke påvist unormale forhold ved fuktsøk i relevante våtsoner i gulv og vegger.

Ikke utslag på fukt.

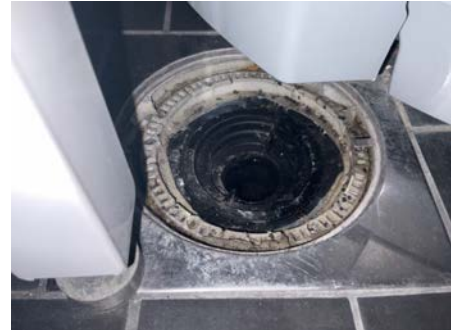
Rommet har plastsluk med smøremembran. Synlig slukmansjett klemt bak klemring i sluk. Vurdert ut i fra utførelse i sluk og alder.

Sluk, synlig membran klemt under klemring.
