# Maudalsgata 6A

**Eldre enebolig på romslig og solrik tomt. Rolig og barnevennlig beliggenhet. Kort vei til sentrum**

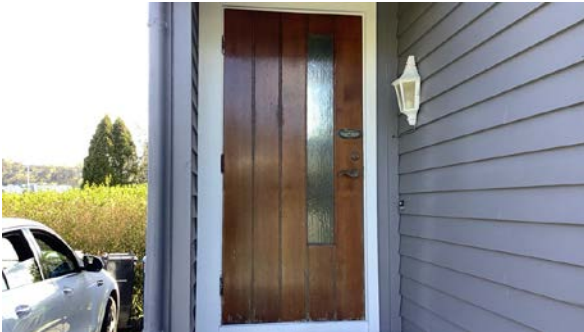
## TG 2 Balkonger, terrasser og rom under balkonger

- Det er avvik:  
Ujevnheter og slitasje ble observert.

Vedlikehold og utskiftninger må påregnes.

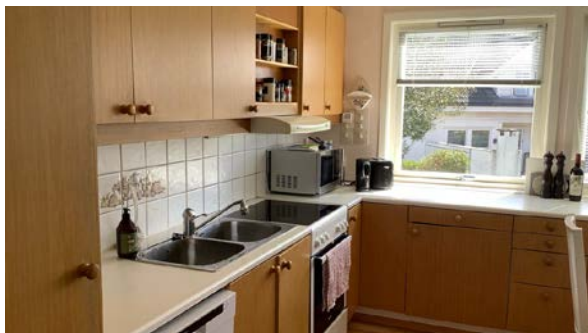
### 1 ETASJE > KJØKKEN

#### TG 1 Avtrekk
