# Kjerringøyveien 1432

MEGET RIMELIG RENOVERINGSOBJEKT- EIET TOMT 28 DEKAR

Meget rimelig enebolig (renoveringsobjekt)på  
vakre Kjerringøy med stor eiet tomt, ca. 28 dekar.

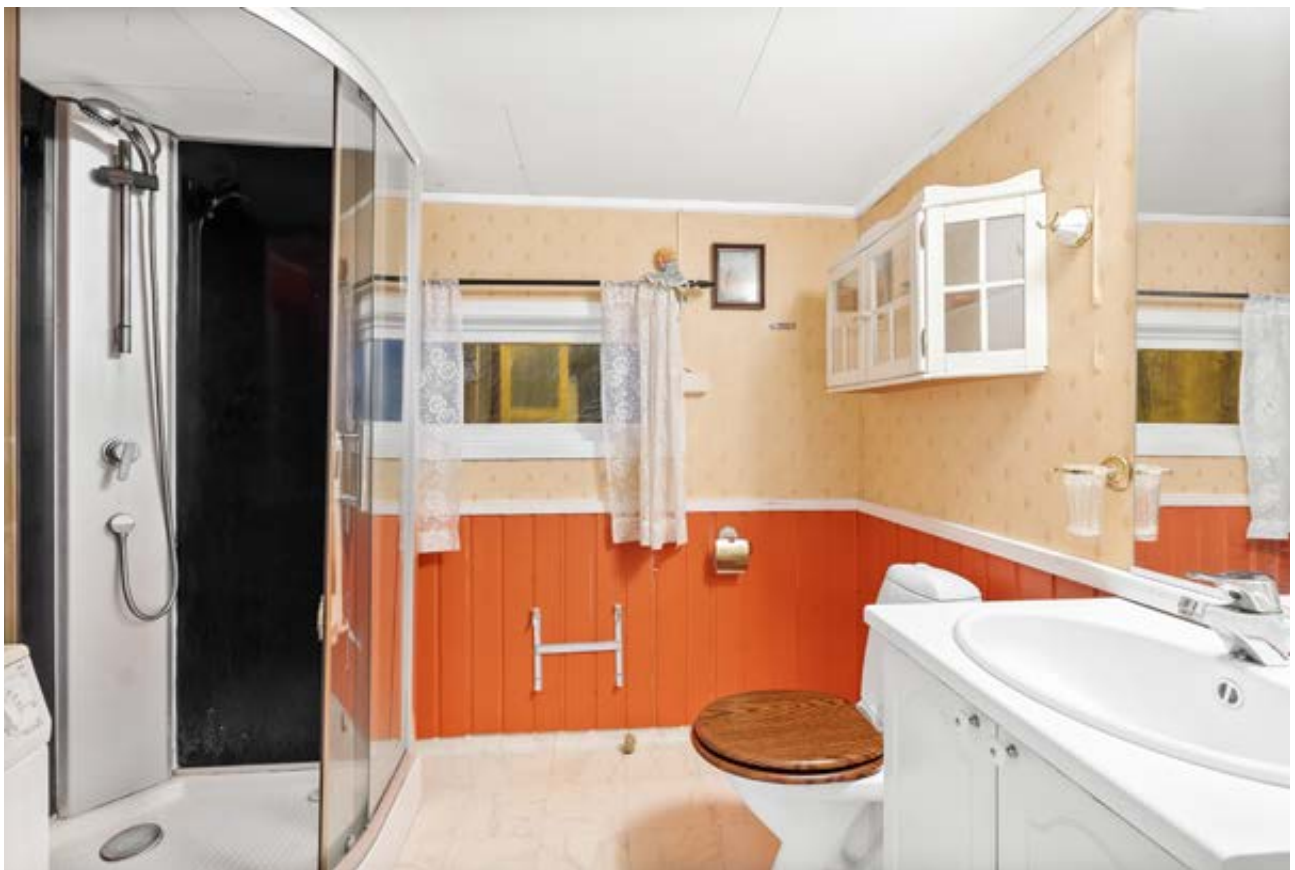
Bad med dusjkabinett, wc, innredning og opplegg vaskemaskin

Konsekvens/tiltak: Våtrommet må totalrenoveres. Alle forhold med tettesjikt, våtsone, sluk m.m. må dokumenteres. Våtrommet har behov for omfattende oppgraderinger. For å sikre en løsning som oppfyller gjeldende krav, bør tettesjikt, sluk og røropplegg oppgraderes og dokumenteres. Manglende oppgradering av våtrommet medfører høy risiko for at konstruksjonene ikke vil tåle vanlig bruk av vann eller lekkasjer. Selv om det er dusjkabinett, er det fortsatt en betydelig risiko for at

våtrommets konstruksjoner ikke tåler lekkasjer. Dette kan føre til fuktskader på tilstøtende konstruksjoner.

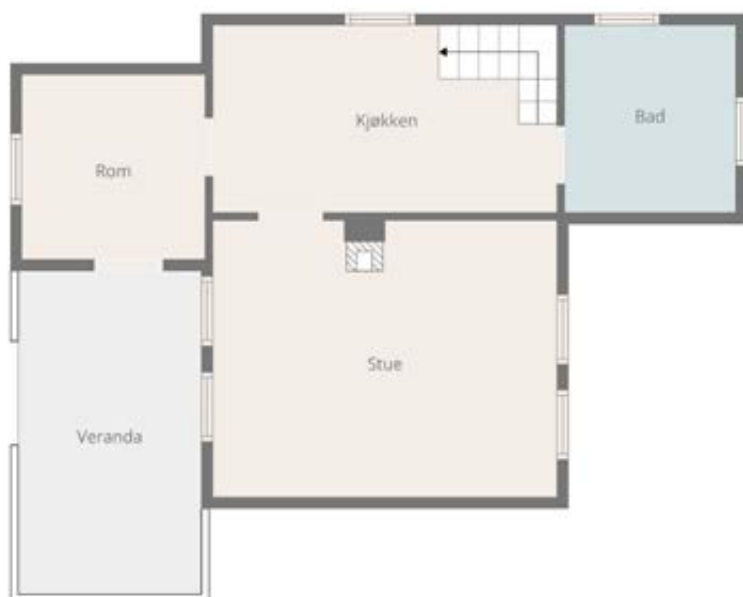
# Plantegning

Mål beregnet med Cubicase- Teknologi. De Annes Å Være Måget Pålitelig, Men Ikke Garanteres.

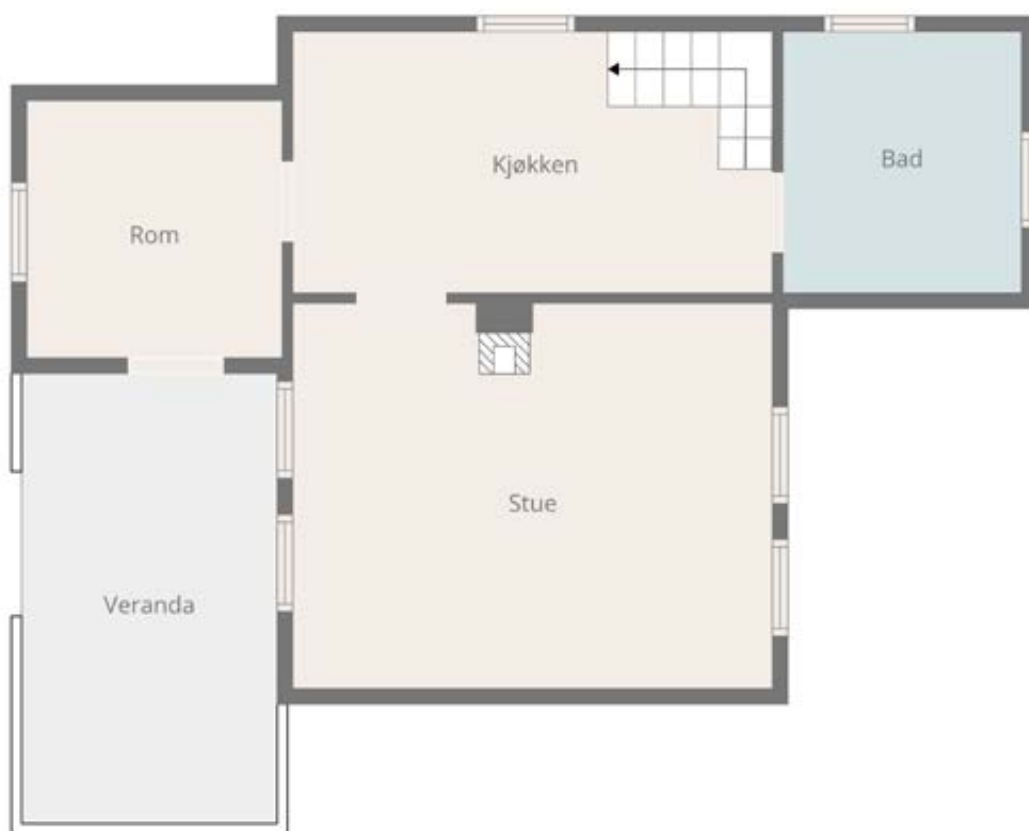
# Plantegning

Mål beregnes Med CubicScan Teknologi. De Anges Å Være Meget Pålitelige, Men Ikke Garanterte.

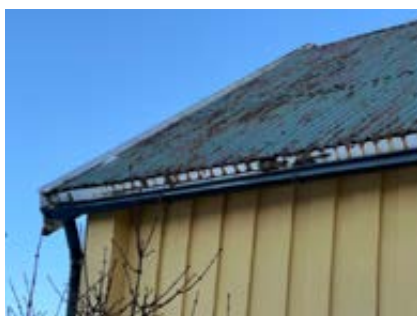
- Mer enn halvparten av forventet brukstid er passert på taktekkingen.
- Mer enn halvparten av forventet brukstid er passert på undertak.
- Det er påvist råteskader.

Taktekking har mye rust.

- Når taktekking og undertak begynner å bli gamle, øker risikoen for lekkasjer, noe som kan føre til omfattende og kostbare reparasjoner av underliggende konstruksjoner dersom en ikke foretar tiltak på konstruksjonene før dette oppstår.
- Lokal utbedring/utskifting av fukt/råteskadet treverk.

**Kostnadsestimat: 200 000 - 500 000**

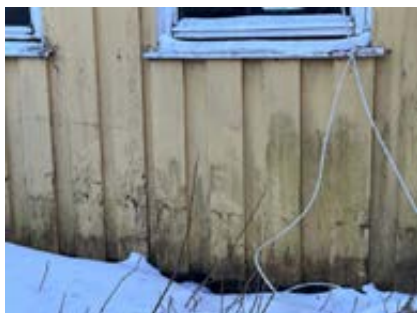
- Det er påvist spredte råteskader i bordkledningen.
- Det er værslitt/oppsprukket trevirke/trepaneler.

Knutepunkter i tømmerkonstruksjon kan være spesielt sårbare for fuktinntrengning, da de ofte har sprekker og åpninger der vann kan trenge inn. Dette kan føre til lokal råte og svekkelse av tømmeret, spesielt i områder som ikke er tilstrekkelig beskyttet mot vær og vind.

- Råteskader i bordkledningen kan fortsette å utvikle seg både i tilliggende bordkledning og til bakenforliggende veggkonstruksjon, dersom en ikke foretar tiltak.
- Det må foretas tiltak for å lukke avviket.

Erfaringsmessig betraktes tømmerkonstruksjoner som fuktrisiko konstruksjoner.

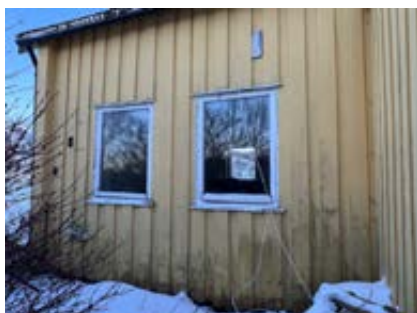
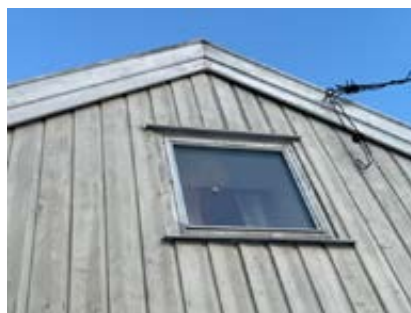
## TG 1 Kjøkkenvindu

Malt nyere trevindu med 2-lags glass.

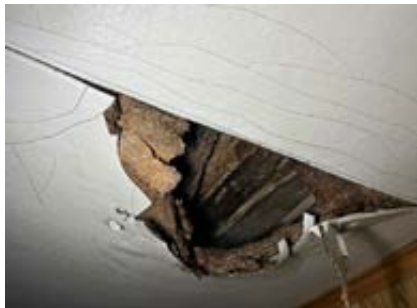
## Andre innvendige forhold

Det ble registrert muselort innvendig i bygningen.

Andre innvendige forhold  
Endel muselort registrert på loft.  
Konsekvens/tiltak: Det må gjøres nærmere undersøkelser for å kartlegge omfanget og hindre skadeutvikling.

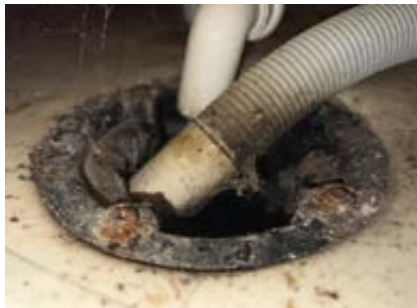
## 1 ETG > BAD/VASKEROM

### Tilliggende konstruksjoner våtrom

1 etg - Bad/vaskerom - Tilliggende konstruksjoner våtrom  
Hulltaking er ikke foretatt da det ikke er fysisk mulig pga tilliggende konstruksjoner.  
Det ble utført fuktsøk på våtrommet, ingen anmerkninger.

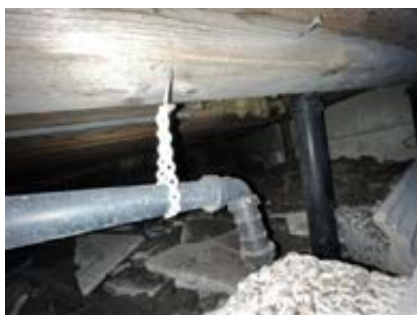
- Eldre avløpsrør har blant annet større sannsynlighet for lekkasjer, noe som kan føre til omfattende og kostbare vannskader i boliger.
