# Midtbergveien 1C

**Andelsleilighet med god standard - Garasje -  
Heis - Innglasset balkong**

| Adresse | Midtbergveien 1C<br>4313 SANDNES |

# Vedlegg

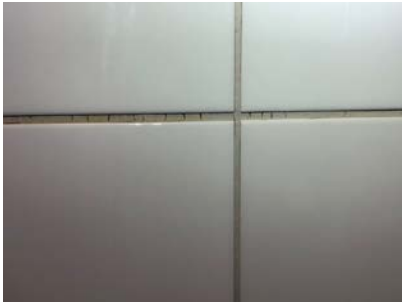
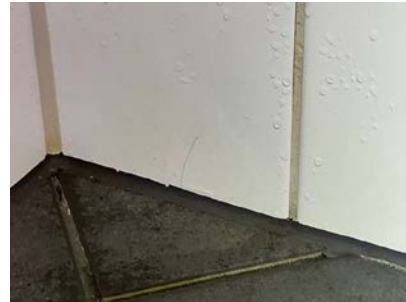
Det er påvist riss eller sprekker i flisfuger i våtsonen. Riss i flis i dusj-sone er observert.

- Det er påvist riss eller sprekker i flisfuger i våtsonen. Riss i flis i dusj-sone er observert.

Riss i flis.

Konsekvens/tiltak: Riss eller sprekker i flisfuger i våtsonen kan føre til at fukt trenger inn bak flisene. Dette øker risikoen for skjulte fuktskader, muggvekst og svekket konstruksjon over tid. Det anbefales å utbedre skadde fuger ved å fjerne løse eller sprukne fugemasser og fuge på nytt med egnet materiale. Det bør også kontrolleres om det foreligger underliggende årsaker, som bevegelser eller svikt i underlaget, og eventuelt utbedre disse.

- Riss eller sprekker i flisfuger i våtsonen kan føre til at fukt trenger inn bak flisene. Dette øker risikoen for skjulte fuktskader, muggvekst og svekket konstruksjon over tid.
- Det anbefales å utbedre skadde fuger ved å fjerne løse eller sprukne fugemasser og fuge på nytt med egnet materiale. Det bør også kontrolleres om det foreligger underliggende årsaker, som bevegelser eller svikt i underlaget, og eventuelt utbedre disse.

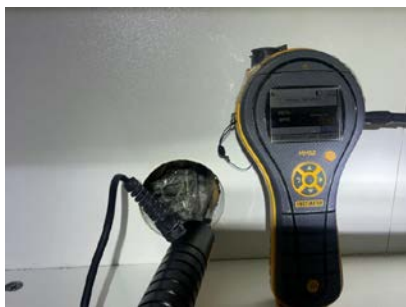
- Det er påvist skader, svelling eller lignende på innredning.
- Det er ikke påvist tilfredsstillende løsning for å synliggjøre lekkasje fra innebygget sisterner.

Hull-taking er foretatt fra tilstøtende rom (soverom) mot våt-sone uten å påvise avvik. Det gjøres oppmerksom på at fuger ikke er tette. Det vil derfor ikke være unormalt med fukt mellom fliser og membran.

- Det anbefales å følge med på utviklingen og utbedre mindre skader ved behov.
- Uten tilfredsstillende dreneringsløsning/lekkasjesikring kan lekkasjer pågå over lang tid uten å bli oppdaget. Dette kan føre til omfattende fuktskader i omkringliggende byggematerialer.
- Det bør etableres en løsning for å synliggjøre eventuell lekkasje fra innebygget sisterner, for eksempel ved å montere Waterguard eller tilsvarende lekkasjesikringssystem. Manglende synliggjøring av lekkasje kan føre til skjulte vannskader i konstruksjonen. Teknisk levetid for utstyr i kassettsisterner er normalt 15–30 år.

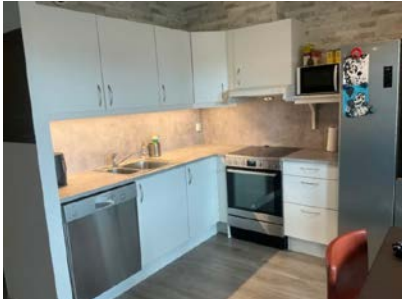
- Det er ikke montert lekkasjedeteksjon ved oppvaskmaskin/oppvaskkum.

- Det anbefales å installere lekkasjedeteksjon eller lekkasjestopper i henhold til gjeldende krav for å redusere risikoen for vannskader og sikre en forskriftsmessig løsning.

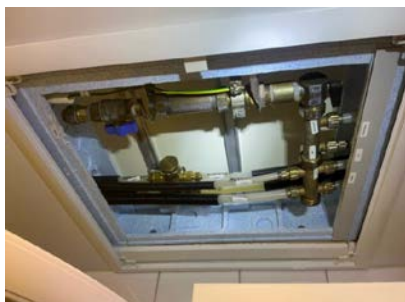
Rør i rør skap er plassert i tak på bad og eventuelt lekkasjevann vil renne til gulv.

- På generelt grunnlag anbefales det å etablere/montere automatisk stoppe-ventil på vannledninger.

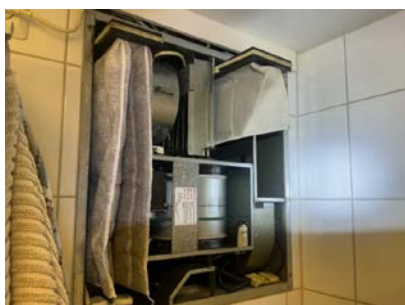
- Det er ikke behov for utbedringstiltak siden ventilasjonsanlegget fungerer i dag, men ut ifra alder kan skader plutselig oppstå på eldre anlegg
- TG 2 settes med bakgrunn av at garantitid er overgått (5 år).
- Det anbefales å bytte filter årlig og utføre rens og service på ventilasjonsanlegget hvert 5. år for å sikre god luftkvalitet og opprettholde anleggets funksjon. Konsekvensen av manglende vedlikehold kan være redusert effekt, dårlig innelima og økt risiko for tekniske feil.
