# Skonhovdvegen 503

## Skumsjøens perle! Unik fritidsbolig på øya Revberget. Sjelden mulighet!

# Fakta om fritidsboligen

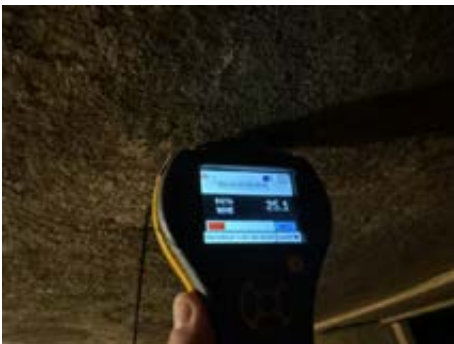
Det registreres fuktskjolder på overflater.  
Det er lagt nytt gulv med terrssebord og himlingsplater er fornyet.

Det påviste fuktnivå gir grunn til å overvåke konstruksjonen for å se utvikling over tid, og eventuelt foreta tiltak for å unngå fuktskader.

Forhøyede fuktverdier ble registrert.

Det kan på generelt grunnlag ved tilgjengelige steder registreres noe fuktvandring/fuktopptrekk i nedre del av grunnmur/kjellervegg. Det gjøres i den forbindelse oppmerksom på at noe fuktvandring i nedre deler av grunnmur er påregnelig ved denne type eldre konstruksjoner, da boligen ble oppført uten fuktsperre mot grunnen.

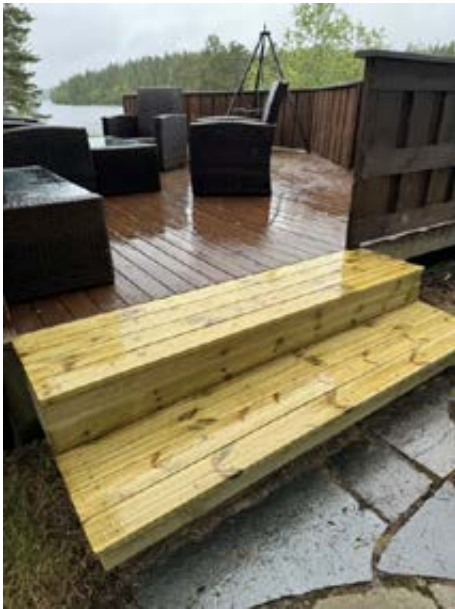
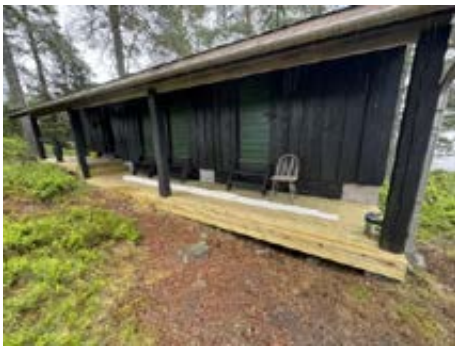
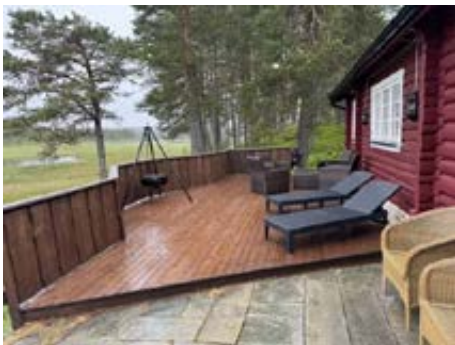
TG-1

| Det ble ikke observert synlig skader. Det gjøres oppmerksom på at terasser er en utsatt konstruksjon med med fare for skader. | |

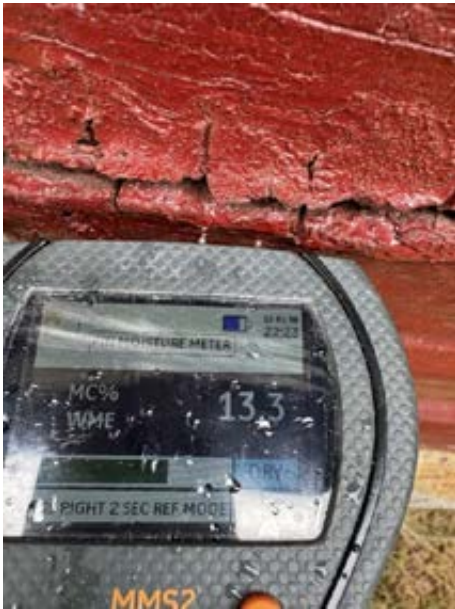
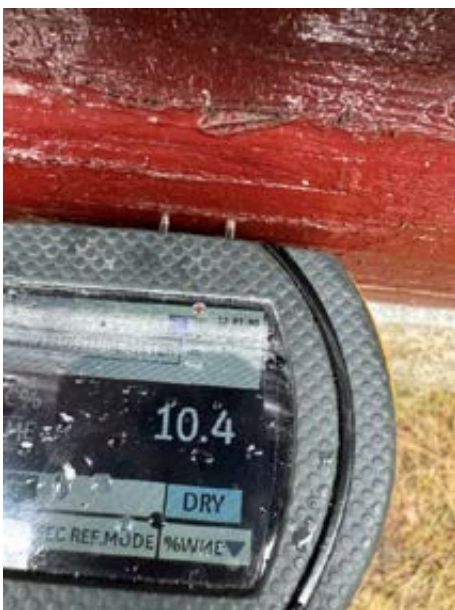
Det ble ikke målt forhøyede fuktverdier ved stikkprøver.

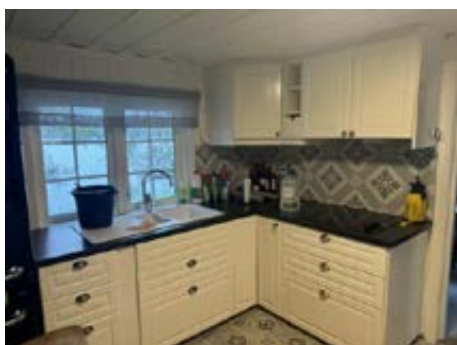
**6.14 Kjøkken**

Er det påvist fukt /skader rundt vask/kjøleskap/oppvaskmaskin? Nei

Er det påvist skader på kjøkkeninnredning utover normal slitasje? Nei

Innredninger synes å oppfylle sin tiltenkte funksjon
