# Kolbulinna 671

ØSTRE TOTEN - KOLBU

# gnr. 266, bnr. 21

# Tilstandsrapport

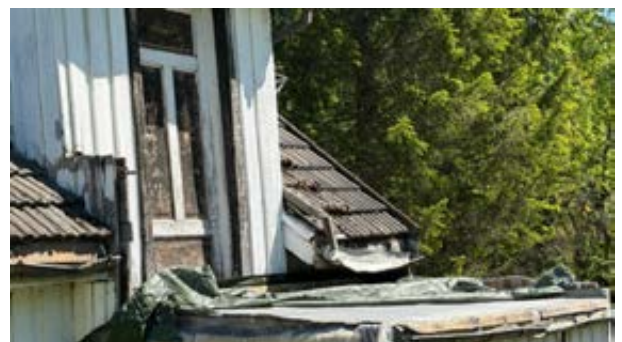
### TG 3 Veggkonstruksjon

- Det er påvist betydelige råteskader i bordkledningen.
- Det er påvist omfattende skade i fasade.
- Det er påvist råteskader i veggkonstruksjonen.

- Konstruksjonene må sikres mot råtne, sopp og skadedyr.
- Råteskadede konstruksjoner må skiftes ut.
- Råteskadet trekledning må skiftes ut.
- Råteskader i bordkledningen vil fortsette å utvikle seg både i tilliggende bordkledning og til bakenforliggende veggkonstruksjon, dersom en ikke foretar tiltak.

**Kostnadsestimat: 200 000 - 500 000**

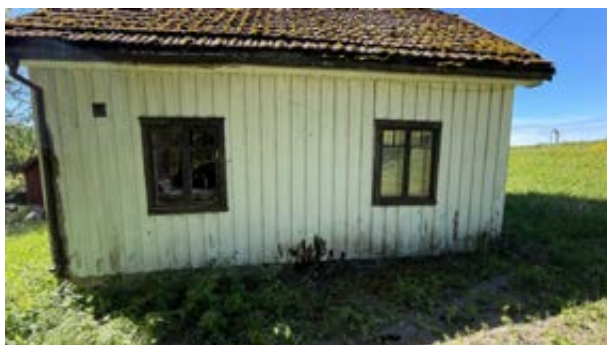
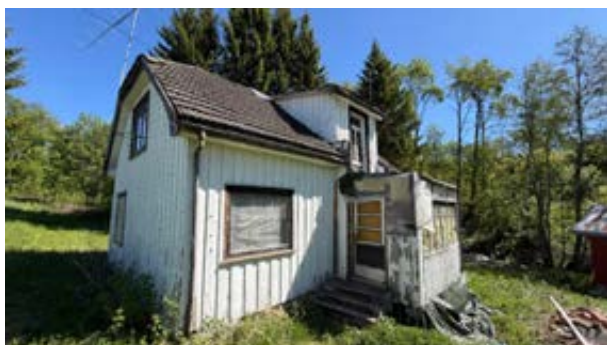
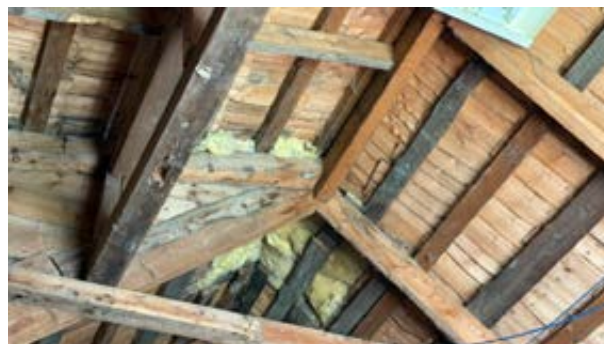
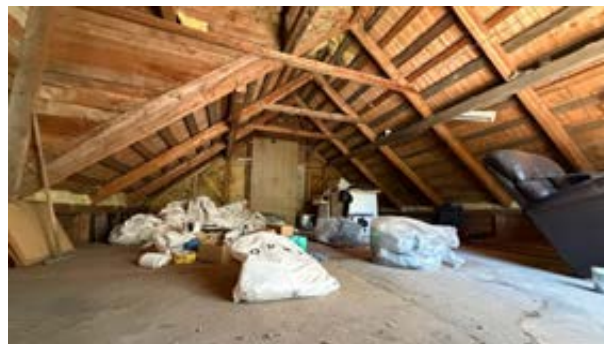
## TG 3 Vinduer

- Det er påvist at enkelte vinduer er vanskelig å åpne/lukke.
- Det er påvist avvik rundt innsettingsdetaljer.
- Karmene i vinduer er slitte og det er sprekker i treverket.
- Vinduene har råteskader.

- Det må påregnes noe vedlikehold og at enkelte vinduer må skiftes ut.
- Vinduer med råteskader må erstattes med nye.

**Kostnadsestimat: 100 000 - 200 000**

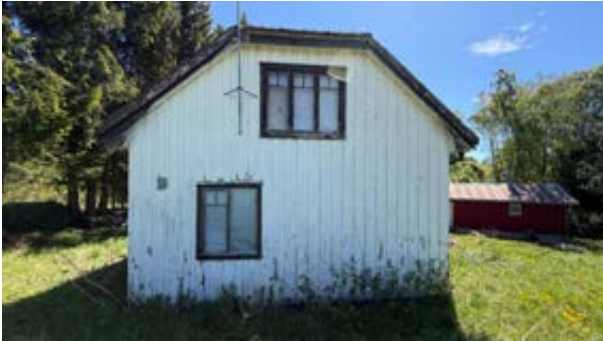
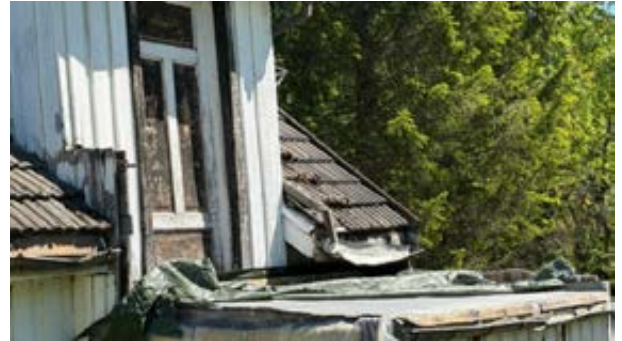
## TG 3 Dører

- Det er påvist avvik rundt innsettsdetaljer.
- Det er påvist dører som er vanskelig å åpne eller lukke.
- Det er påvist utetthet/åpning mellom dørbblad og dørkarm. Dvs. at kaldtrekk kan oppstå.
- Karmene i dører er værslitte utvendig og det er sprekker i trevirket.

Hovedytterdør har skader.

- Det bør gjøres tiltak for å lukke avviket.
  - Det må påregnes noe vedlikehold og at enkelte dører må skiftes ut.
- Hovedytterdør må skiftes.

**Kostnadsestimat: 20 000 - 100 000**

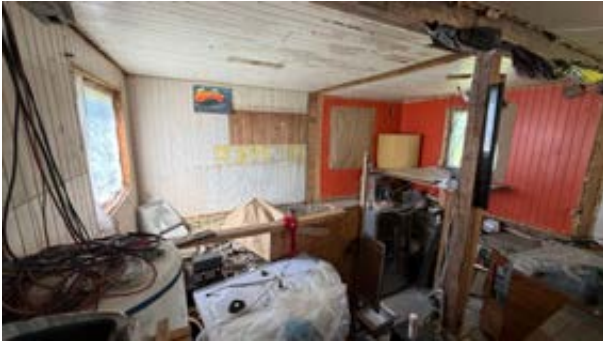
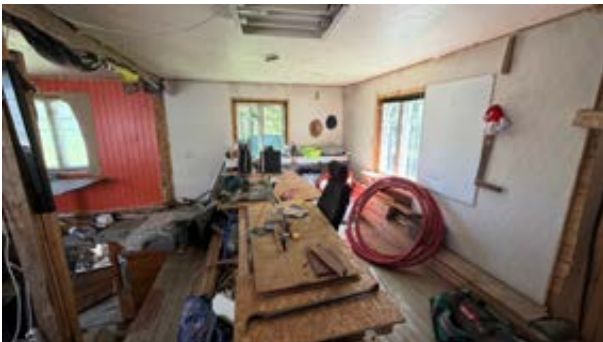
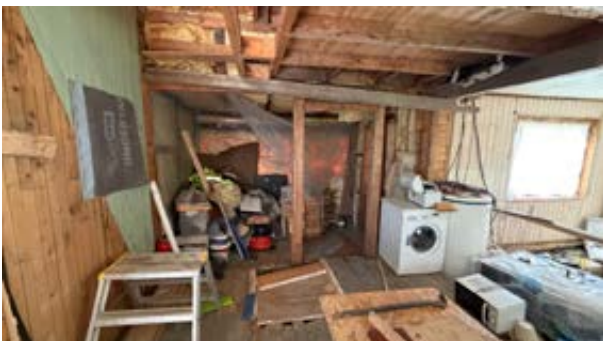
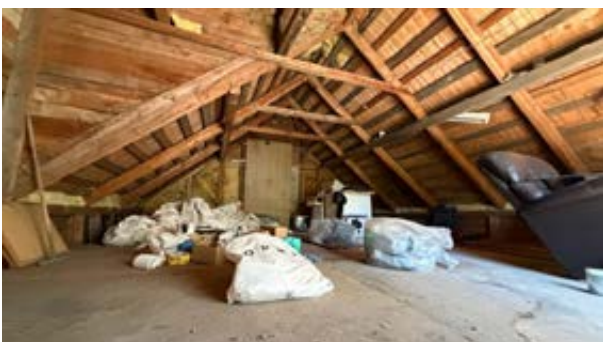
## TG 3 Etasjeskille/gulv mot grunn

- Innvendig - Etasjeskille/gulv mot grunn  
Avvik: · Målt høydeforskjell på over 30 mm gjennom hele rommet. Tilstandsgrad 3 gis med bakgrunn i standardens krav til godkjente måleavvik.

Nytt komplett etasjeskille må etableres.

**Kostnadsestimat: 200 000 - 500 000**

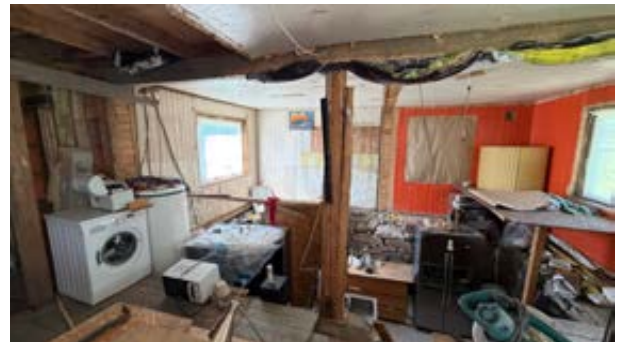
## TG 2 Rom Under Terreng

Avvik: • Det er påvist indikasjoner på noe fuktgjennomtrenging i kjellergulv.

• Det er påvist indikasjoner på noe fuktgjennomtrenging inn i kjellermur.

- Det påviste fuktnivå gir grunn til å overvåke konstruksjonen jevnlig for å se utvikling over tid, og eventuelt foreta tiltak for å unngå fuktskader.

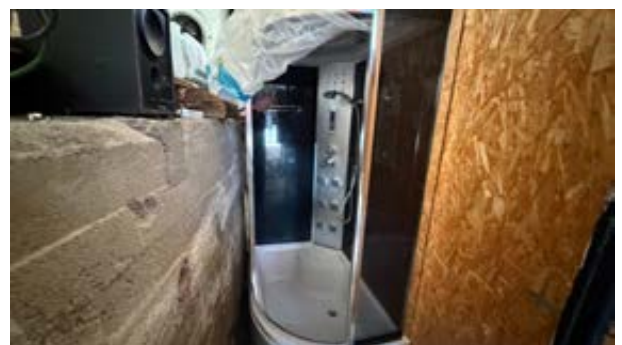
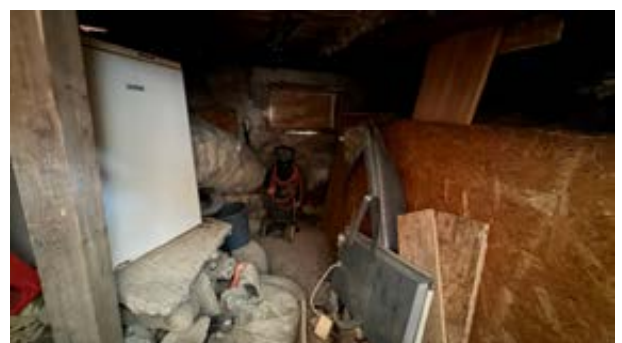
## TG 3 Kryp kjeller

- Innvendig - Kryp kjeller  
Avvik: · Det er påvist skader på konstruksjoner i kryp kjeller som er forårsaket av råte eller sopp.  
· Det er manglende fuktsperre på bakken.  
· Det er registrert symptomer på og er mistanke om skader på konstruksjoner i kryp kjelleren.

- Skadet treverk må skiftes.
- Konstruksjonene må sikres mot råte, sopp og skadedyr.
- Fuktsperre på bakken bør etableres.
- Ytterligere undersøkelser anbefales.

Kostnadsestimat: 100 000 - 200 000

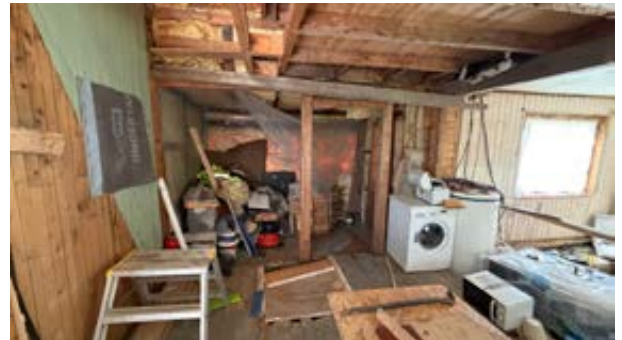
## TG 2 Vannledninger

Avvik: • Det er påvist ufagmessig utførelse av vannledninger.

- Anlegget bør sjekkes av fagperson.
  - Eldre vannrør har blant annet større sannsynlighet for lekkasjer, noe som kan føre til omfattende og kostbare vannskader i boliger.
- Røranlegget står foran full utskifting.

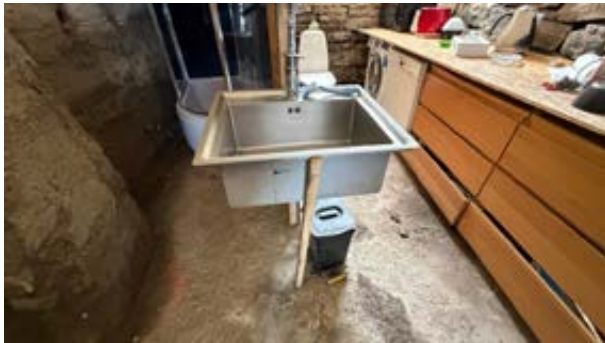
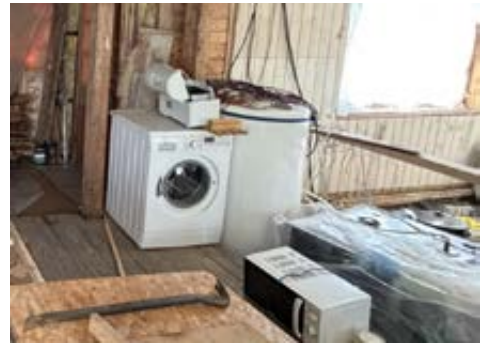
## TG 3 Ventilasjon

- Tekniske installasjoner - Ventilasjon  
Avvik: · Det er påvist mangelfull ventilasjon på ett eller flere rom i boligen.  
· Ingen ventilering utover åpning av vindu.

- Det bør etableres veggventiler/vindusventiler i alle oppholdsrom som ikke har det.
- Bedre ventilering må etableres.

Kostnadsestimat: 20 000 - 100 000
