Bokfinkvegen 17B

MOLDE

3-roms eierleilighet med fantastisk utsikt, sydvendt veranda, garasjeplass og nærhet til marka

Befaringsdato: 12.05.2026

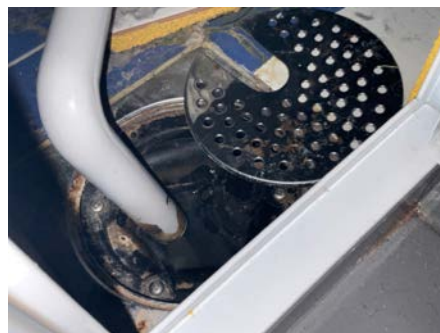
2. ETASJE > BAD

Sluk under badekar.

- Det er viktig å merke seg at levetiden til en membran varierer basert på kvalitet, installasjon og bruk. Eldre membraner kan bli sprø og sprekke opp, noe som fører til at de mister sin vanntettende funksjon. Dette kan resultere i vannlekkasjer gjennom vegger og gulv og fuktskader.
- Overvåk tilstanden jevnlig. For å få tilstandsgrad 0 eller 1 må slukløsningen skiftes ut og sannsynligvis må også membransjiktet skiftes/utbedres. Det er imidlertid vanskelig å si noe om tidspunktet for når dette er nødvendig.

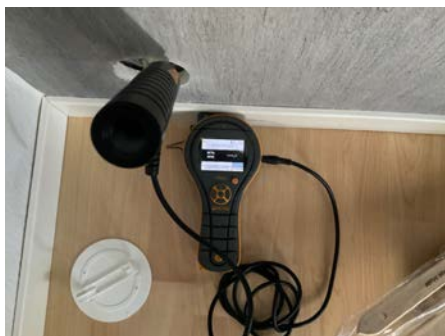
2. ETASJE > VASKEROM

Hulltaking er foretatt fra tilstøtende rom uten å påvise unormale forhold i våtzone. Våtrommet er også fuktkontrollert med egnet fuktmåleverktøy og det er ikke påvist unormale forhold ved fuktsøk i relevante våtsoner i gulv og vegger.

Hulltaking og fuktmåling, ingen fukt eller andre avvik registrert i borehull. Hull blir blendet forsvarlig.

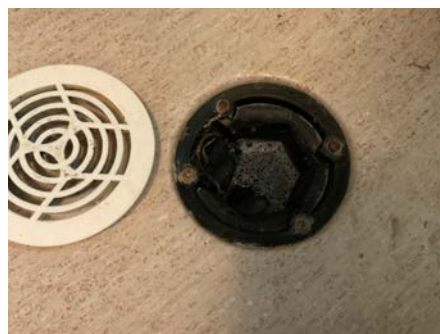
2. ETASJE > VASKEROM

Sluk.

- Overvåk tilstanden jevnlig. For å få tilstandsgrad 0 eller 1 må tettesjiktet skiftes ut, men tidspunktet for når dette er nødvendig er vanskelig å si noe om.
- Det er viktig å merke seg at levetiden til en membran varierer basert på kvalitet, installasjon og bruk. Eldre membraner kan bli sprø og sprekke opp, noe som fører til at de mister sin vanntettende funksjon. Dette kan resultere i vannlekkasjer gjennom vegger og gulv og fuktskader.

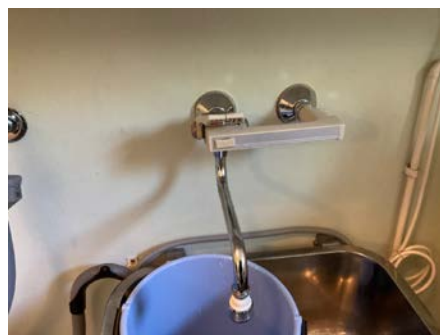
2. ETASJE > VASKEROM

Avvik: Det er registrert drypplekkasje fra blandebatteriet. Forholdet skyldes trolig manglende pakning.

Det drypper i fra blandebatteri, det mangler pakning i kranen.

- Tiltak:
Det anbefales utskifting av pakning eller service/repasasjon av blandebatteriet for å stoppe lekkasjen.

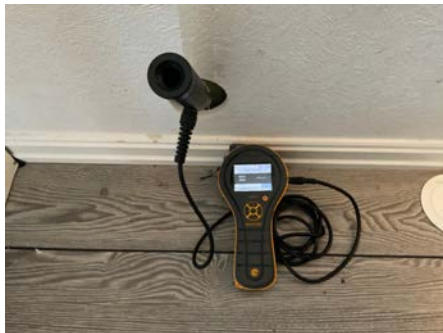
KJØKKEN

Hulltaking er foretatt fra tilstøtende rom uten å påvise unormale forhold i våtzone. Våtrommet er også fuktkontrollert med egnet fuktmåleverktøy og det er ikke påvist unormale forhold ved fuktsøk i relevante våtsoner i gulv og vegger.

Hulltaking og fuktmåling, ingen fukt eller andre avvik registrert i borehull. Hull blir blendet forsvarlig.
