Svendsrudveien 80

FETSUND

Sjarmerende hytte med landlig og idyllisk beliggenhet i Fetsund | Stor, flott usjenert terrasse med utsikt mot Glomma

Adresse	Svendsrudveien 80 1900 FETSUND
Prisantydning	Kr 1 990 000,-
Omkostninger	Kr 68 740,-
Totalpris	Kr 2 058 740,-
BRA-i/BRA Total	49/64 m ²
Eierform	Eiet
Boligtype	Hytte/Fritidseiendom - innland
Byggeår	1994
Soverom	1

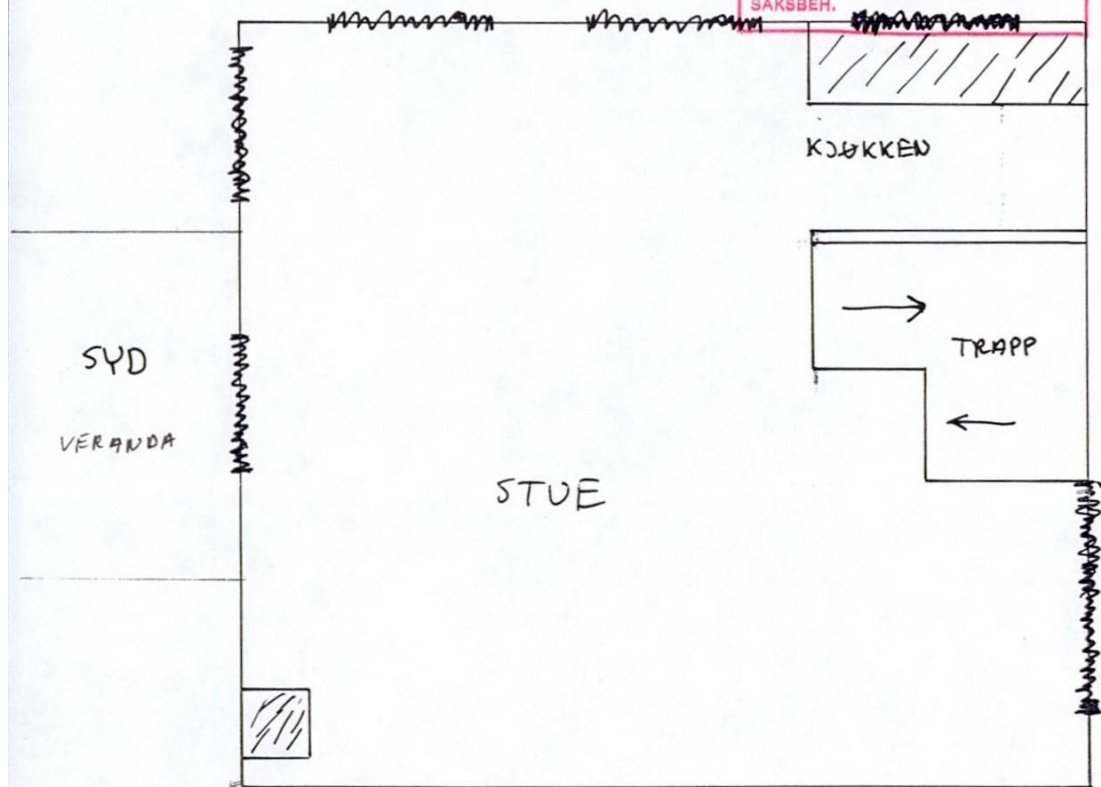
NORD
1. ETAGE

HYTTE PÅ
GWR 27 BNR 56
