Midteidevegen 22

**Flott enebolig beliggende sentralt til på Eide -
Fire soverom - Utsikt - Dobbelgarasje
-Livsløpsstandard**

Befaringsdato: 16.03.2026

Tilstandsrapport

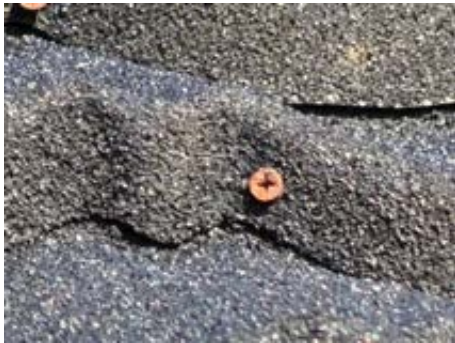
Det er registrert rustdannelse på flere av festeskruene til takplatene. Ved stikkprøvekontroll ble enkelte skruer forsøkt løsnet med skrutrekker uten at skruhodene ble skadet eller dratt over, noe som indikerer at rustdannelsen hovedsakelig er overflattisk. Selger opplyser at omtrent 50 % av skruene på vestvendt takflate er skiftet ut. Utskiftede skruer ble fremvist på befaring, og disse viste kun overflaterust uten tegn til korrosjon i selve skruestammen. Det er kjent at enkelte typer festeskruer benyttet på Decra-/Icopal-tak i perioder har vært utsatt for økt rustdannelse. Basert på registrerte forhold vurderes rusten å være kosmetisk og begrenset til skruhodene. Det ble ikke registrert tegn til svikt i innfestingen eller forhold som tilsier behov for tiltak på kort sikt. Normal overvåking og vedlikehold anbefales som del av fremtidig forvaltning av taktekingen.

Rustdannelser på skruer.

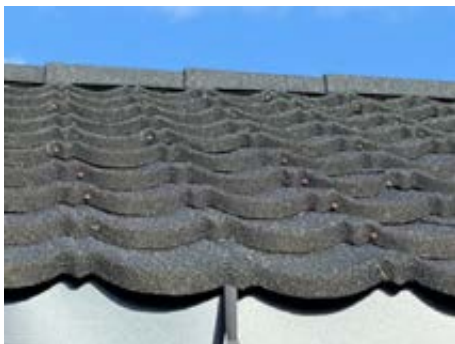
Rustdannelser på skruer.

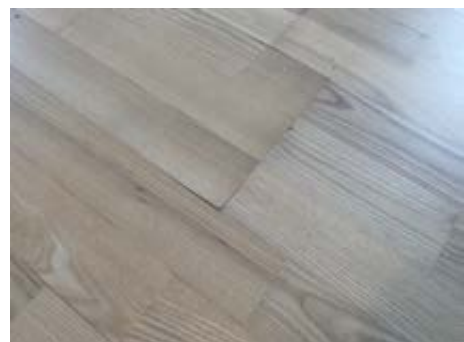
Liten skade i parkettgulv i stuen like ved ildsted. Kun av estetisk karakter.

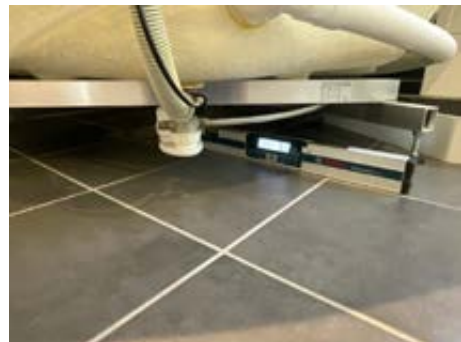
- Det er påvist avvik i krav til høydeforskjell/fall-løsning på våtrommet.

- Til tross for avviket i fall/høydeforskjell til sluk, vil gulvet fortsatt kunne lede vann mot sluket, men med redusert effektivitet. Dette kan potensielt øke risikoen for vannansamling i enkelte områder av badet.

2 mm fall per meter lokalt ved sluken under badekar.

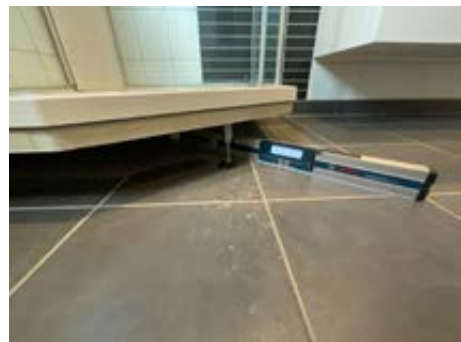
5 mm fall per meter lokalt ved sluken under dusjkabinett.

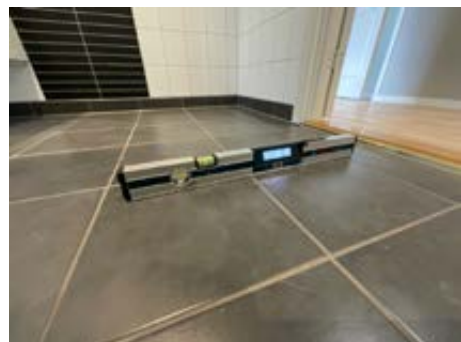
0 mm fall per meter ved døren.

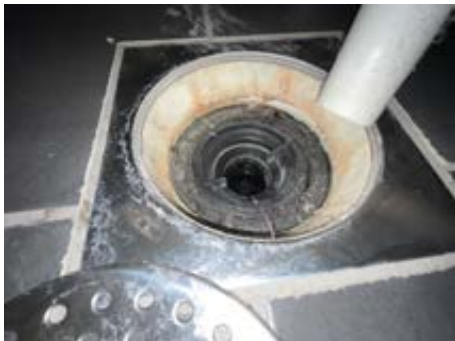
Sluk under badekar, synlig membran i sluken klemt korrekt under klemring.

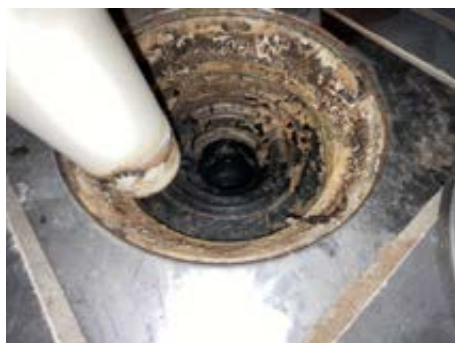
Membran er en skjult konstruksjon og kan ikke inspiseres. Forventet levetid for smøremembran er satt til ca 20 - 30 år men kan vare noe lengre og enkelte tilfeller forkortet levetid. Når membran har nådd forventet levetid er faren for at membran sprekker opp og blir porøs og dermed øker faren for fukt i konstruksjoner.

Sluk under dusjkabinett. Membran ikke synlig siden sluken ikke er rengjort før befaring.

- Det er viktig å merke seg at levetiden til en membran varierer basert på kvalitet, installasjon og bruk. Eldre membraner kan bli sprø og sprekke opp, noe som fører til at de mister sin vanntettende funksjon. Dette kan resultere i vannlekkasjer gjennom vegger og gulv og fuktskader.

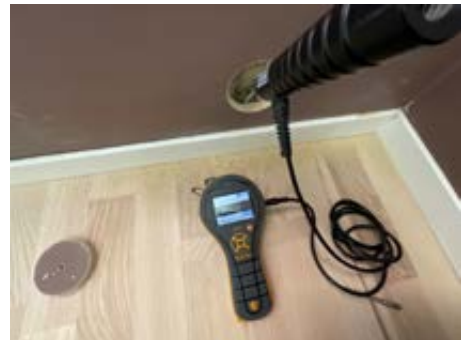
Hulltaking er foretatt fra tilstøtende rom uten å måle forhøyet fuktverdier i bakvegg eller i bunnsvill. Våtrommet er også fuktkontrollert med egnet fuktmålevertøy og det er ikke påvist unormale forhold ved fuktsøk i relevante våtsoner i gulv og vegger.

Hulltaking og fuktmåling, ingen fukt eller andre avvik registrert i borehull. Hull blir blendet forsvarlig.

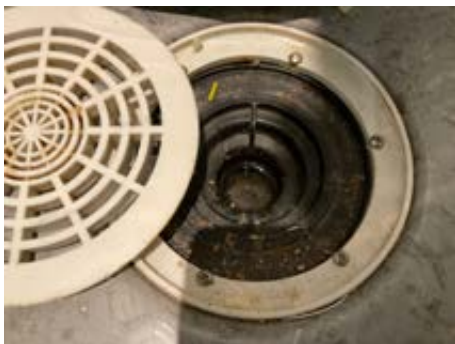
Rommet har plastsluk med vinylbelegg på gulv som tettesjikt/membran. Vinylbelegg er ført ned i sluk og klemt bak klemring.

Sluk, synlig membran klemt under klemring.

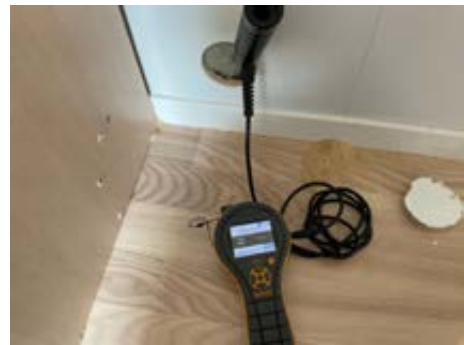
Hulltaking er foretatt fra tilstøtende rom uten å måle forhøyet fuktverdier i bakvegg eller i bunnsvill. Våtrommet er også fuktkontrollert med egnet fuktmåleverktøy og det er ikke påvist unormale forhold ved fuktsøk i relevante våtsoner i gulv og vegger.

Hulltaking og fuktmåling, ingen fukt eller andre avvik registrert i borehull. Hull blir blendet forsvarlig.
