# Storgata 20

Leilighet med balkong i sentralt område på Kirkelandet, Kristiansund

# Tilstandsrapport

## LEILIGHET I BOLIGBYGG MED FLERE

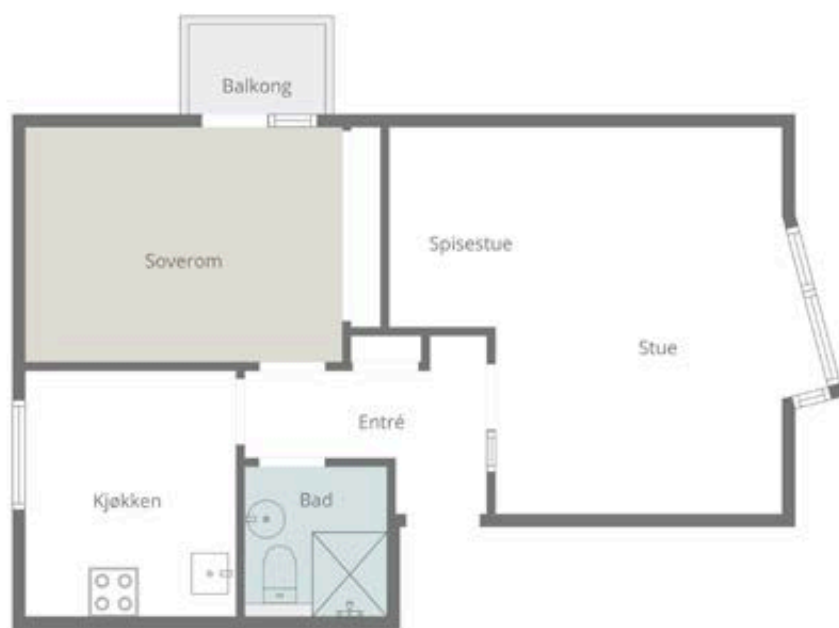
# Plantegning

Plantegningen er en ikke målestør illustrasjon og avvik kan forekomme.

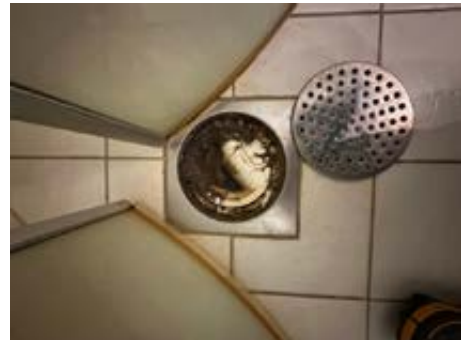
## ETASJE > BAD

### TG 2 Sanitærutstyr og innredning

## Vurdering av avvik:

- Det er ikke påvist tilfredsstillende løsning for å synliggjøre lekkasje fra innebygget sistene.

- Uten dreneringsløsning/lekkasjesikring kan lekkasjer pågå over lang tid uten å bli oppdaget. Dette kan føre til omfattende fuktskader i omkringliggende byggematerialer.
