# Leikongvegen 320

# Tilstandsrapport

## SEKSJON 3:

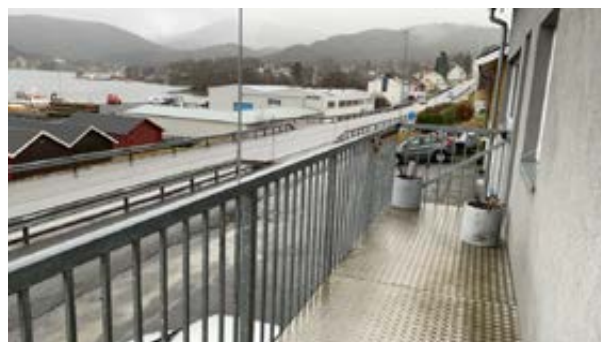
### TG 1 Balkonger, terrasser og rom under balkonger

Balkong på ca. 6 m<sup>2</sup>, i stålkonstruksjon med metallplater, rekkverk 1,04 meter i stål. Ikke avdelt mot naboseksjon.

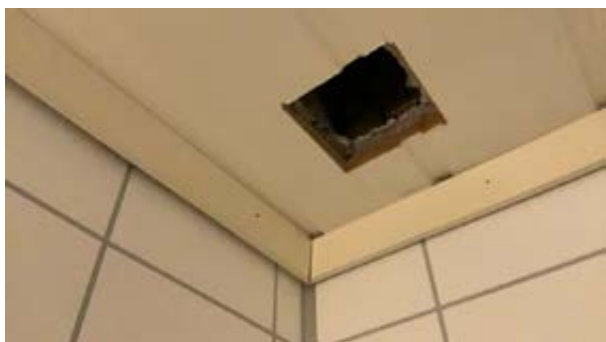
H0102 > BAD/VASKEROM

## TG 1U Tilliggende konstruksjoner våtrom

Hulltaking er ikke foretatt da det ikke er fysisk mulig pga tilliggende konstruksjoner, samt uten på liggende vannrør inne på bad.

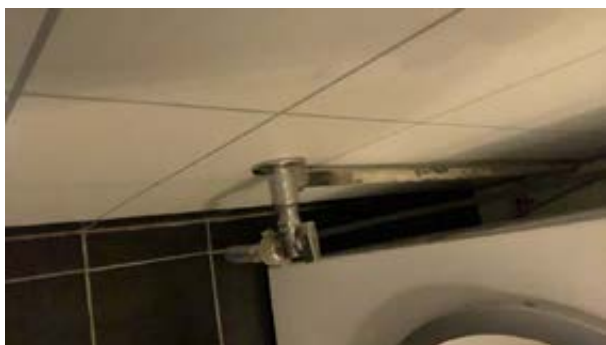
Samt at rør er uten på liggende inne på bad.

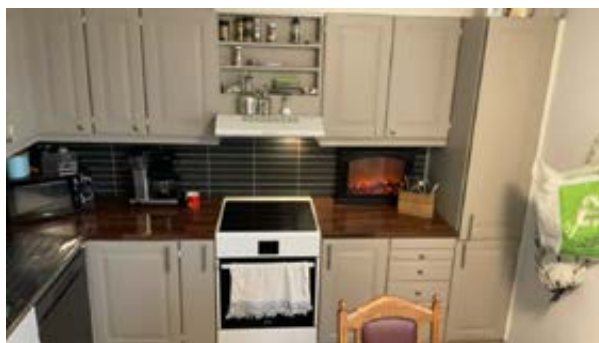
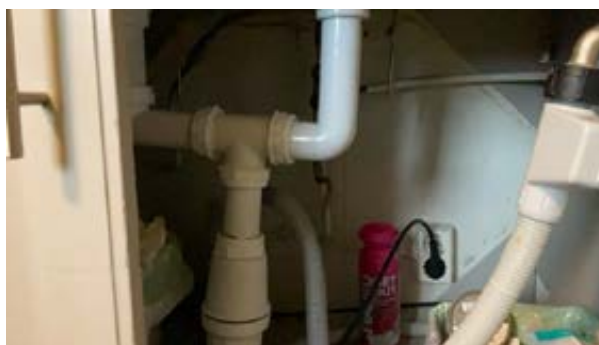
H0102 > KJØKKEN

## TG 1 Overflater og innredning

Kjøkkenet har innredning med profilerte fronter. Benkeplaten er av laminat, nedfelt vask. Det er opplegg for kjøl/fryseskap, oppvaskmaskin og komfyr.

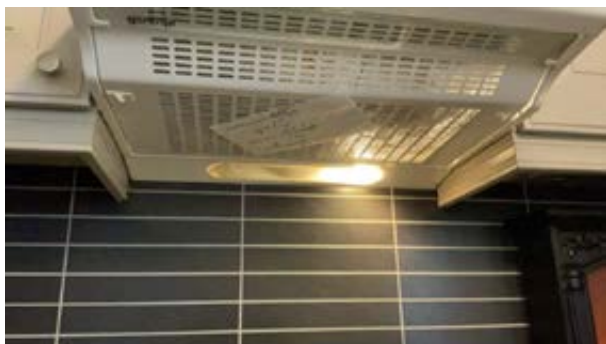
## TG 1 Avtrekk

Det er kjøkkenventilator med avtrekk ut.
