# Rotmyrvegen 29

VIGRA

**Nyere 1/2-part tomannsbolig m/populær beliggenhet| 3 soverom| 2 flislagte bad| Stor terrasse| Veranda| Carport| Sjønært**

# Tilstandsrapport

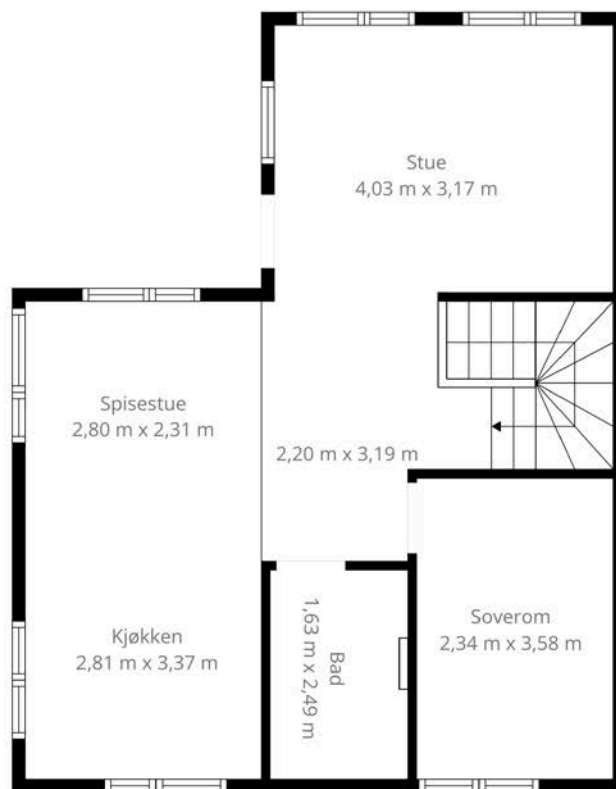
# Plantegning

Mål beregnet med Cubicava-Teknologi. De Annes Å Være Møget Pålitelige, Men Ikke Garanterte.
