# Setsåbakken 2. 8200 Fauske

SENTRUMSNÆR RIMELIG OG FLOTT 2 ROMS ANDELSLEILIGHET

# Setsåbakken 2

# Tilstandsrapport

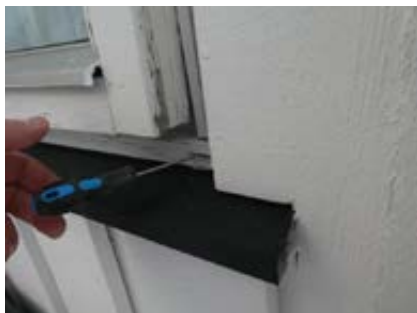
- Karmene i vinduer er slitte og det er sprekker i treverket.

Vinduskarmer utvendig slitt

Karmer må vedlikeholdes for å forhindre ytterligere skade, og for å øke levetiden. Vedlikehold og utskifting er normalt borettslagets ansvar.

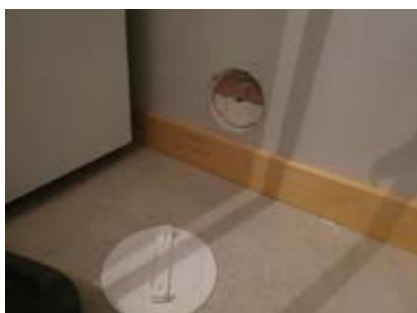
Hulltaking er foretatt uten å påvise unormale forhold. Hulltaking er foretatt på vegg i bod, men det var ikke mulighet å måle fukt i bunnsvill pga. konstruksjonens utførelse.

Ikke mulighet å utføre fuktmåling i bunnsvill

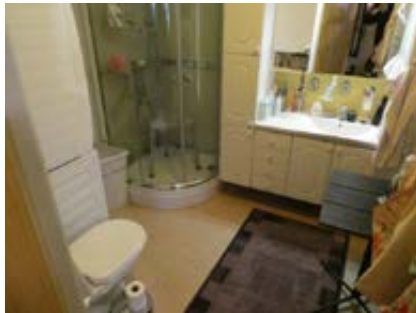
Bad fra byggeår

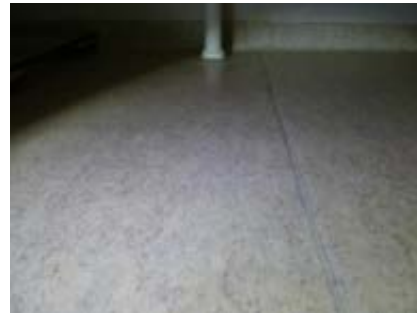
- Manglende oppgradering av våtrommet medfører høy risiko for at konstruksjonene ikke vil tåle vanlig bruk av vann eller lekkasjer. Selv om det er dusjkabinett, er det fortsatt en betydelig risiko for at våtromets konstruksjoner ikke tåler lekkasjer. Dette kan føre til fuktskader på tilstøtende konstruksjoner.

Sprekk i skjøte på gulvbelegg.  
Gulvbelegg har misfarging etter varmekabler.

**Kostnadsestimat: 200 000 - 500 000**

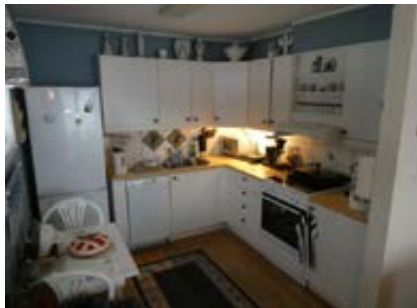
Innredning fra byggeår

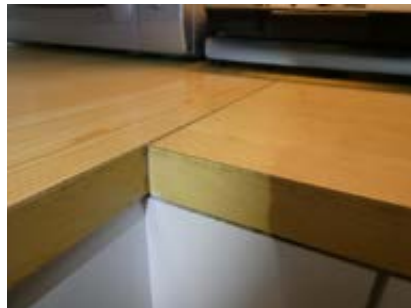
- Det er påvist skader på overflater/kjøkkeninnredning utover normal slitasjegrad.

Liten avvik i skjøte på benkeplate

- Det må påregnes lokal utbedring/utskiftning.

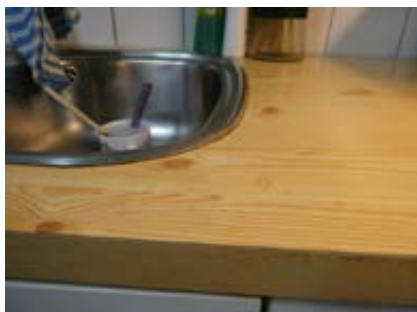
Svertesopp mellom benkeplate og beslag

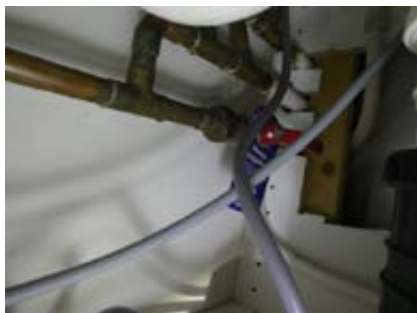
Vannledninger: Innvendige vannledninger er av kobber. Stoppekrane lokalisert i kjøkkenskap. Vurdering av avvik: • Mer enn halvparten av forventet brukstid er passert på innvendige vannledninger. Konsekvens/tiltak: Det er ikke behov for utbedringstiltak siden anlegget fungerer i dag,

Kopper vannrør og stoppekran i kjøkkenskap

- Det er ikke behov for utbedringstiltak siden anlegget fungerer i dag, men ut ifra alder kan skader plutselig oppstå på eldre anlegg.
- I forbindelse med oppgradering av våtrom vil det være naturlig med utskiftning av rør.

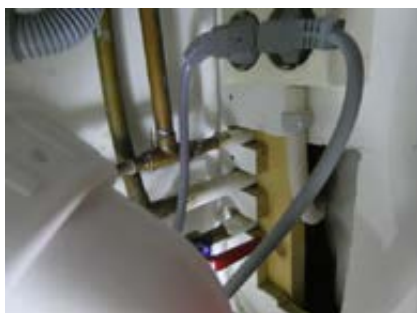
Varmtvannstanken: Varmtvannstanken er på ca. 120 liter og er montert i hjørne på kjøkkeninnredning. Vurdering av avvik: • Det er påvist at varmtvannstank er over 20 år. Det er ikke mulighet for kontroll av VVB pga. plassering. Tilstandsgrad settes på bakgrunn av alder. Konsekvens/tiltak • Det er ikke behov for utbedringstiltak siden tanken fungerer i dag, men ut ifra alder kan skader plutselig oppstå på eldre tanker

VVB innebygget i kjøkkeninnredning

- Det er ikke behov for utbedringstiltak siden tanken fungerer i dag, men ut ifra alder kan skader plutselig oppstå på eldre tanker.
