# Steinbakken 11D

VOLDA

Oppgradert og eksklusiv leilighet med sentral beliggenhet | Garasje | 2 sov| Peis | Flott utsikt |

Befaringsdato: 09.03.2026

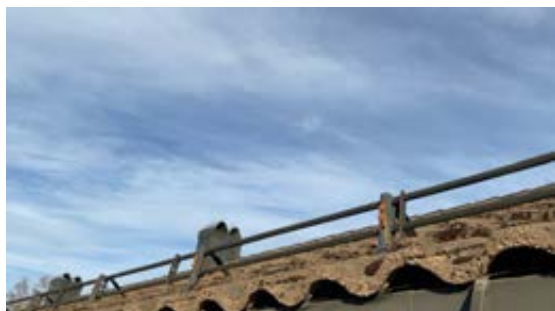
- Når takteking og undertak begynner å bli gamle, øker risikoen for lekkasjer, noe som kan føre til omfattende og kostbare reparasjoner av underliggende konstruksjoner dersom en ikke foretar tiltak på konstruksjonene før dette oppstår.

Eier har byttet en del taksteiner, vindskeer, og vasket taket i 2023.

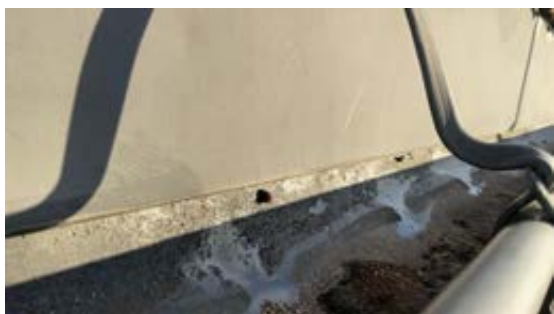
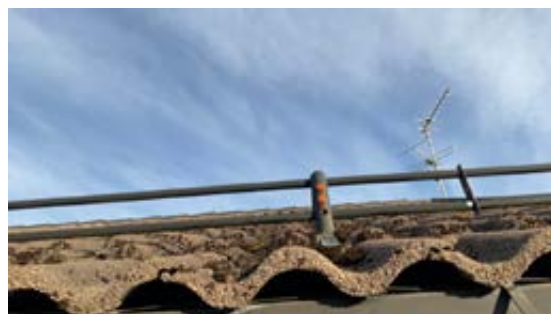
### TG 2 Nedløp og beslag

Det er en del rust på snøfangere.

- Det bør lages system for bortledning av vann fra taknedløp ved grunnmur.

Det kan påregnes utskifting av deler med rust. Årlig rengjøring av takrenner er normalt vedlikehold.

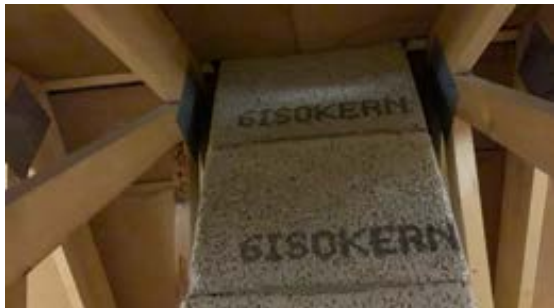
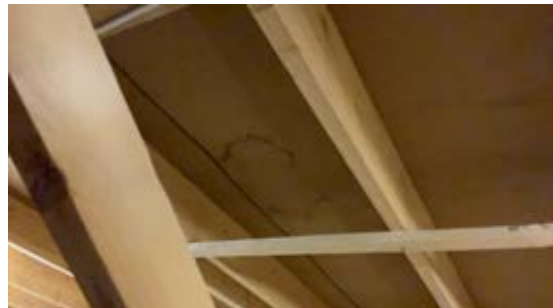
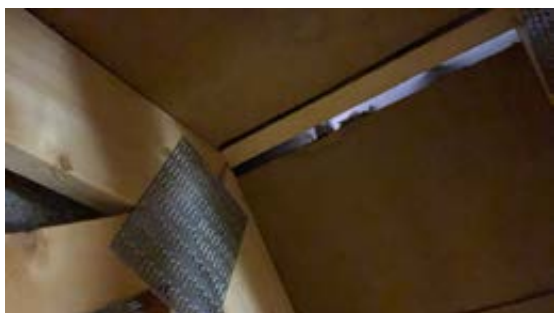
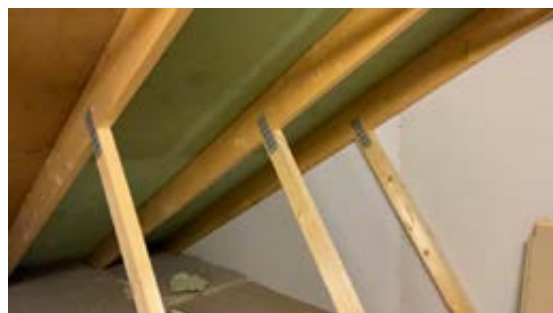
- Det er påvist fuktskjolder/skader i takkonstruksjonen.

Fuktskjolder/skader i takkonstruksjonen, har trolig en sammenheng at sporadisk slag regn trekker inn i luftingen på takteking, samt at det har vært enkle knekte takstein som er byttet.

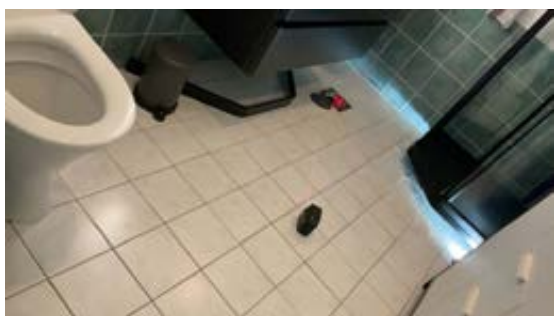
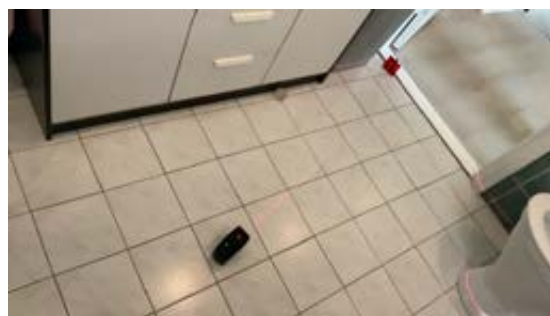
### TG 2 Sluk, membran og tettesjikt

- Det er påvist at høydeforskjell fra topp slukrist til gulv/synlig topp membran ved dørterskel er mindre enn 25 mm.
- Det er påvist at noen fliser har bom (hulrom under).
- Det er påvist avvik i fallforhold til sluk i forhold til krav i forskrift på byggetidspunktet.

- Et bad med manglende/reduert fall til sluk blir mindre funksjonelt og sikkert for brukeren. Dette kan medføre stående vann på gulvet, vann som ikke ledes effektivt til sluket, økt risiko for at vann renner ut av rommet og redusert sklisikkerhet på gulvet.
- Selv om bom eller hull i fliser alltid er et umiddelbart problem, bør det overvåkes nøye før eventuell utvikling i sprekker i flisfuger e.l. oppstår. Dette må en foreta tiltak for, for å begrense utviklingen.
- Til tross for avviket i fall/høydeforskjell til sluk, vil gulvet fortsatt kunne lede vann mot sluket, men med redusert effektivitet. Dette kan potensielt øke risikoen for vannansamling i enkelte områder av badet.

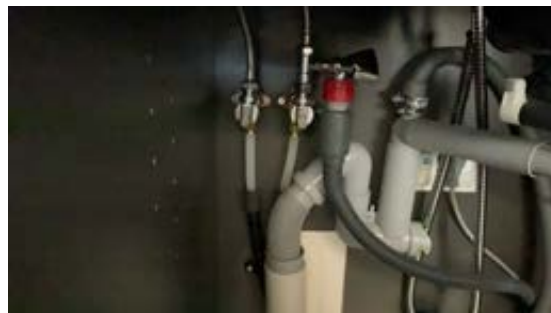
### TG 2 Avløpsrør

- I forbindelse med oppgradering av våtrom vil det være naturlig med utskifting av rør.
- Eldre avløpsrør har blant annet større sannsynlighet for lekkasjer, noe som kan føre til omfattende og kostbare vannskader i boliger.

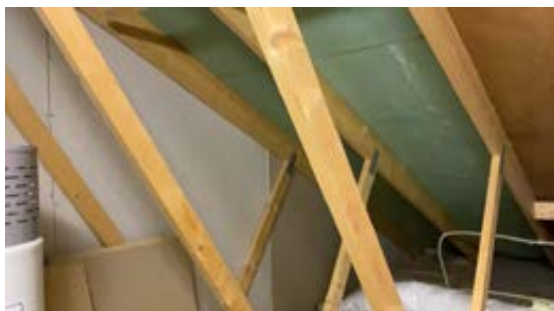
Brannvegg mot nabo, ikke synlig avvik.

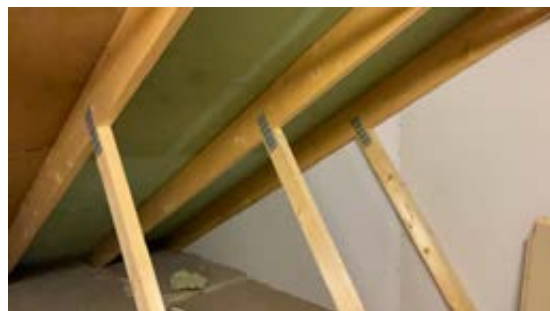
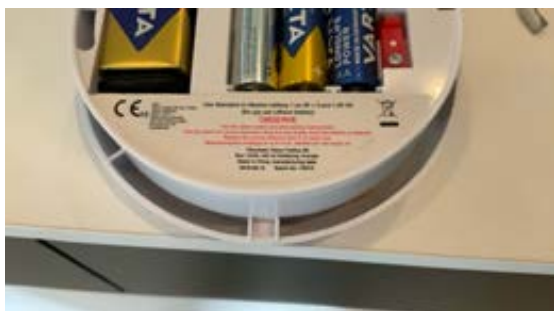
Brannvarsler fra 2018 og  $< 10$  år.
