# Steinvågvegen 46

Aspøya - Lys og tiltalende 2-roms selveierleilighet  
i høy 1. etasje med egen terrasse

LEILIGHET · TILSTANDSRAPPORT

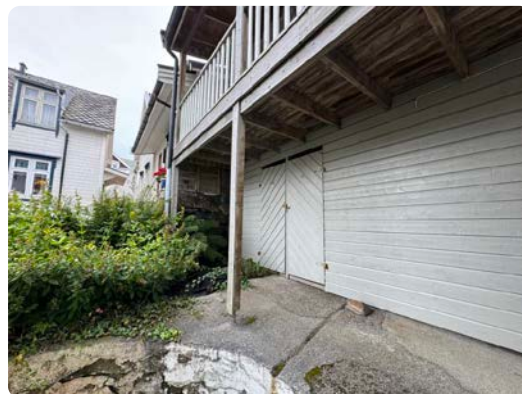
Utebod på ca. 4 m<sup>2</sup> i et felles bodbygg i bakgården. Det er støpt gulvplate, natursteinsmurer og teglstein mot tomtegrensen i nord. Lettvegger av treverk kledd med netting mot naboboder. Bindingsverk av treverk med liggende kledning mot sør. Innlagt belysning i taket.

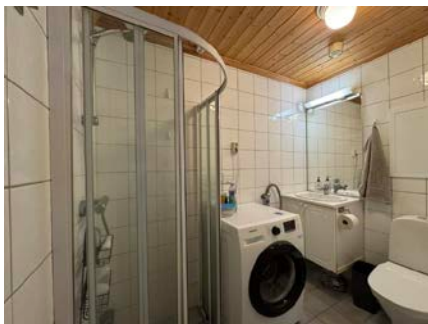
Bad/vaskerom er etablert rundt 2003 basert på eiers opplysninger og utførelse/utforming. Rommet har flislagte gulv og vegger, gulvvarme. Det er trepanel i tak. Våtrommet har dusjhjørne, toalett, opplegg for vaskemaskin og innredning med servant. Naturlig ventilasjon.

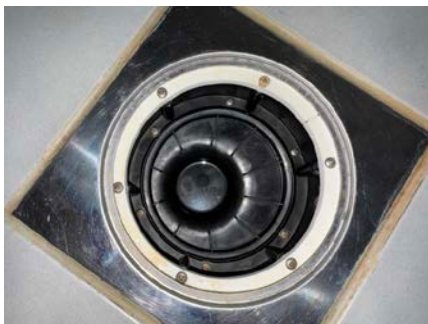
Det er plastsluk fra 2003, vurdert utifra alder og observasjoner i sluk. Andre vann- og avløpsledninger på våtrommet er vurdert under samlet vurdering av vann- og avløp.

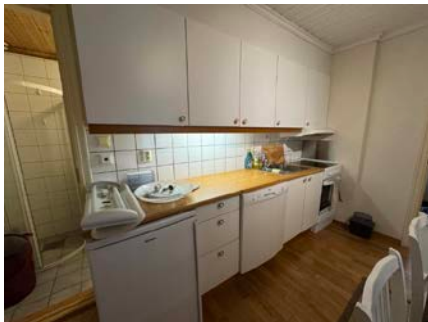
Kjøkkeninnredningen er fra 2003. Den har slette fronter og laminat benkeplate.  
Det er frittstående kjøleskap, oppvaskmaskin og komfyr. Det er avtrekk via ventilator med avtrekk ut.
