# Brennevegen 11

Enebolig med garasje i barnevennlig og populært område

| Adresse | Brennevegen 11<br>6013 ÅLESUND |

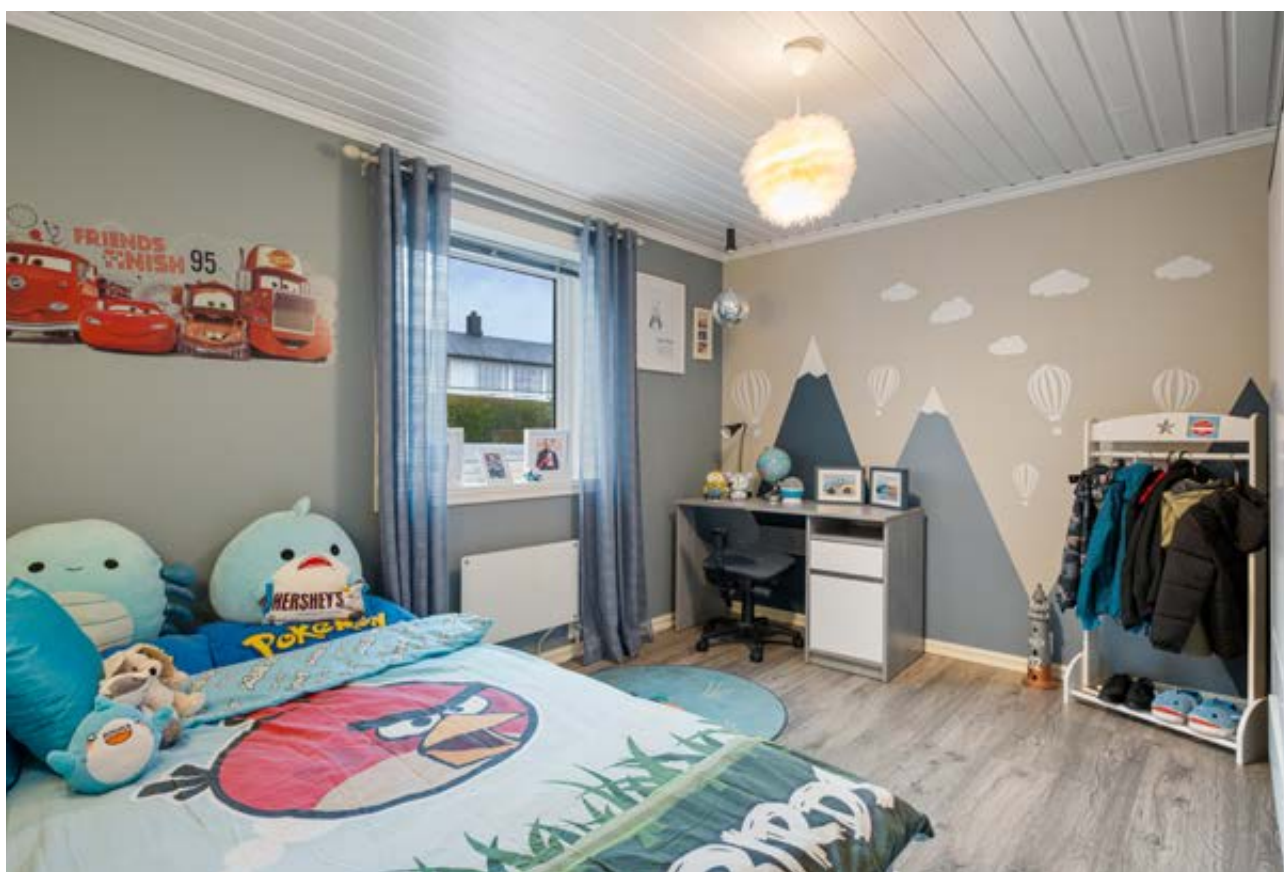
Rom brukt som soverom. Rommet er byggemeldt som bodareal (sport/redskap). Det er ikke søkt om bruksendring

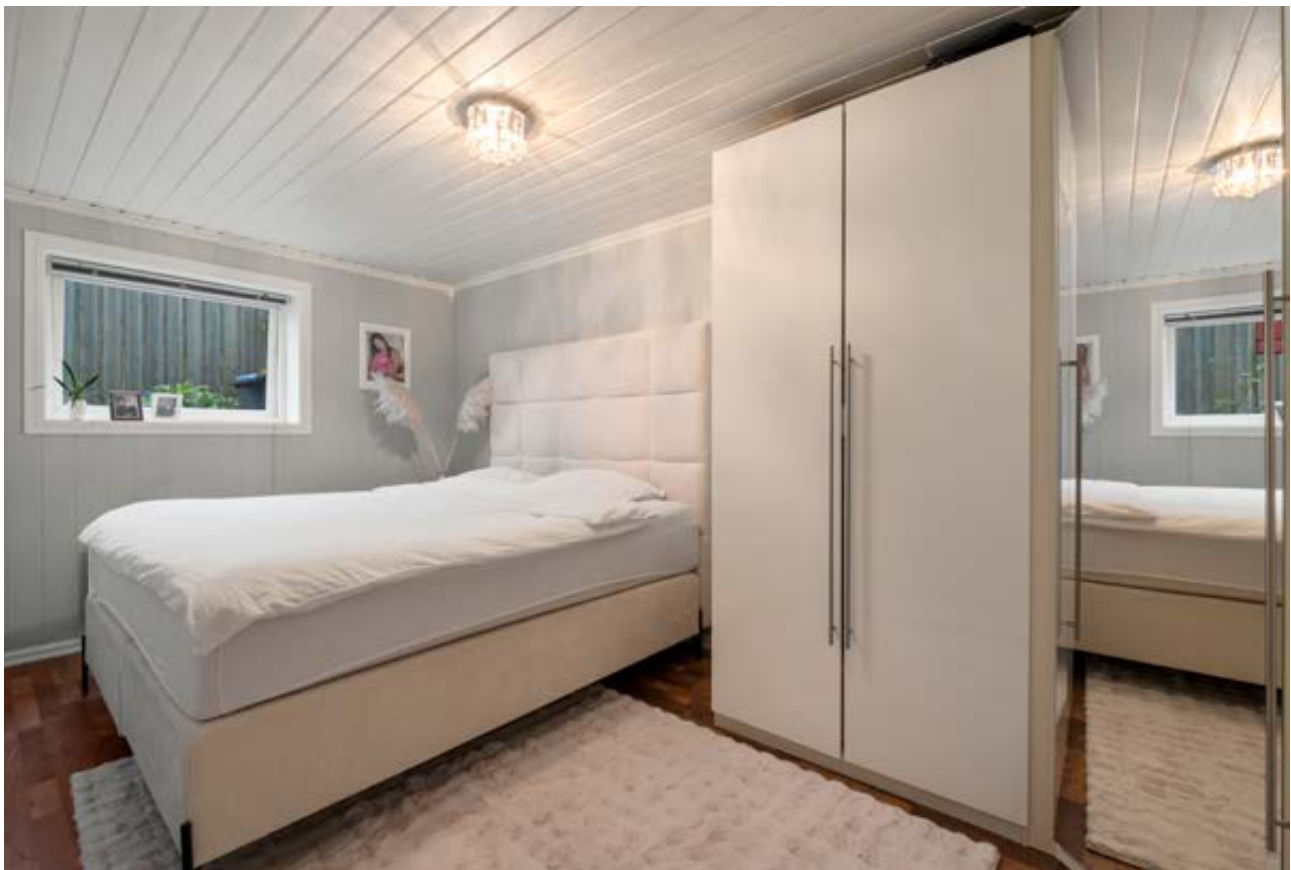
Rom brukt som soverom. Rommet er byggemeldt som bodareal (hobbyrom). Det er ikke søkt om bruksendring. Vinduet på rommet er montert f.o.m. 120 cm opp fra gulv. Avstand fra gulv til underkant av vindusåpningen bør være maksimalt 1,0 m

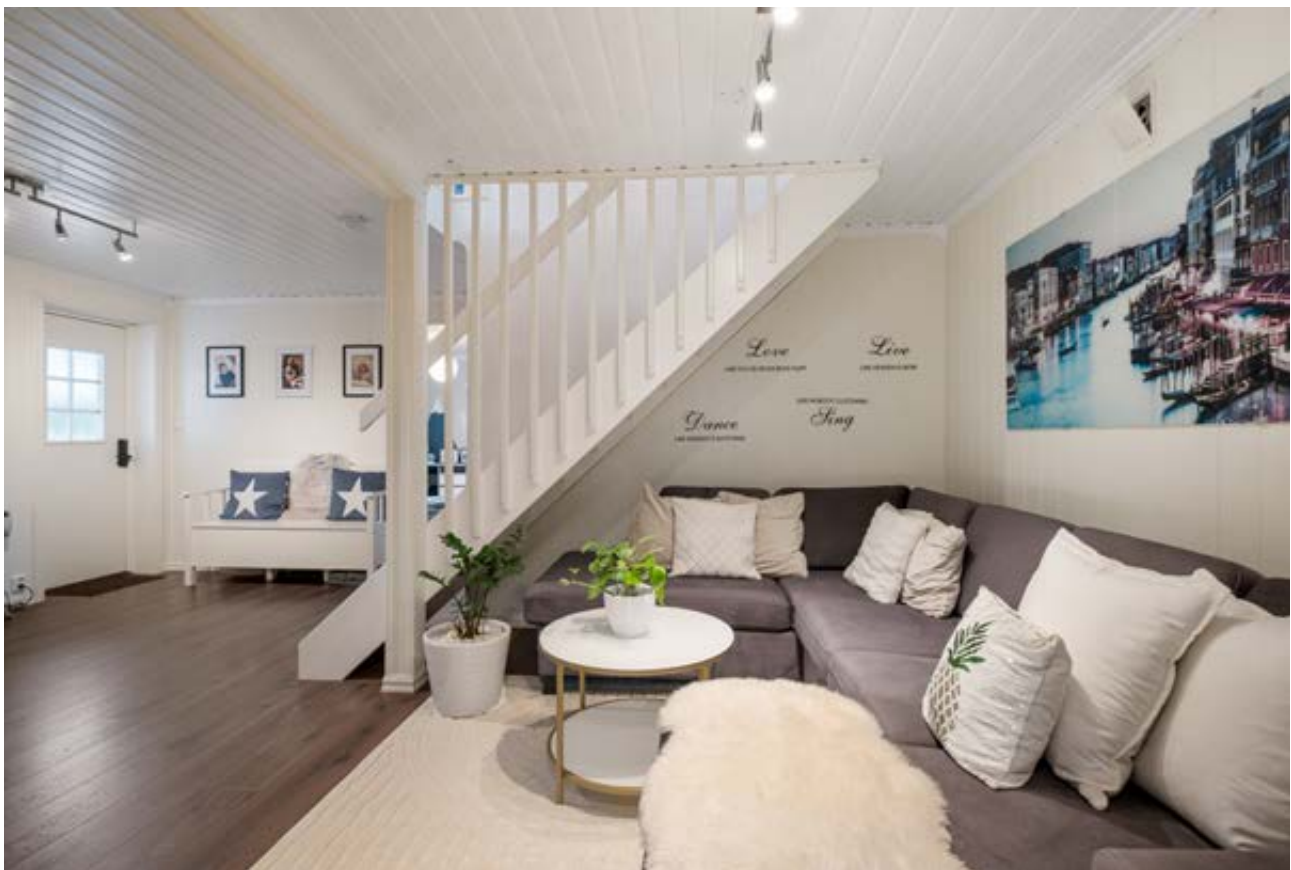
En bod er innlemmet i hall/trapp m/tv-stue. Det er ikke søkt om bruksendring

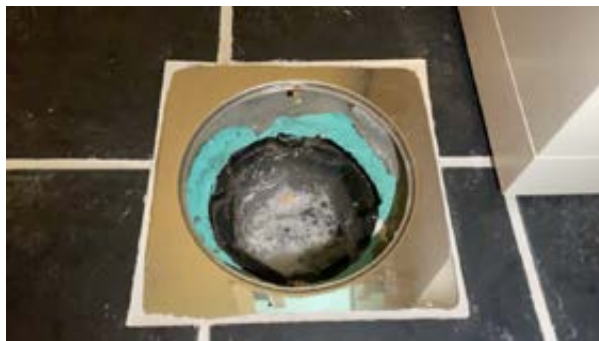
Når høydeforskjellen mellom sluk og tettesjikt ved dør er for liten, øker faren for at vann ved lekkasjer på våtrommet kan trenge ut av våtrommet. Dette kan føre til:

- Lekkasjer til tilstøtende rom
- Skader på dørkarm og terskel
- Fuktskader i gulv og vegger utenfor badet

Plastsluk og synlig smøremembran.

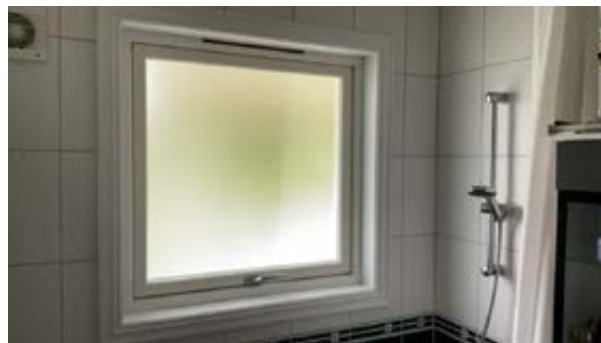
- Det er vindu/dør med ikke fuktbestandige materialer i våtsonen (ved vask, dusj, badekar, osv.), løsningen eller byggematerialet er uegnet.

Vindu i våtzone over badekar.

- Uegnede materialer må fuktbeskyttes/utskiftes.
- Det må gjøres tiltak for å lukke avviket.

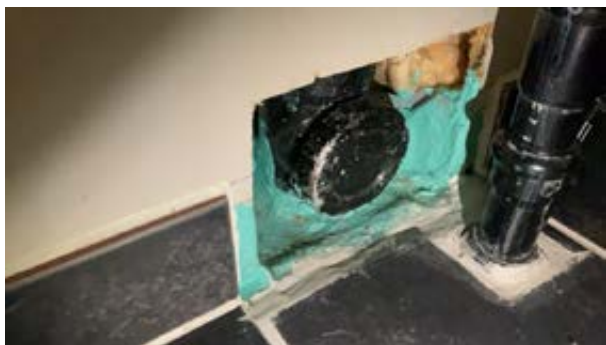
Stakepunkt i vegg på vaskerommet.

- Det er ikke behov for utbedringstiltak siden anlegget fungerer i dag, men ut ifra alder kan skader plutselig oppstå på eldre anlegg.
- Tidspunkt for utskiftning av avløpsrør nærmer seg.

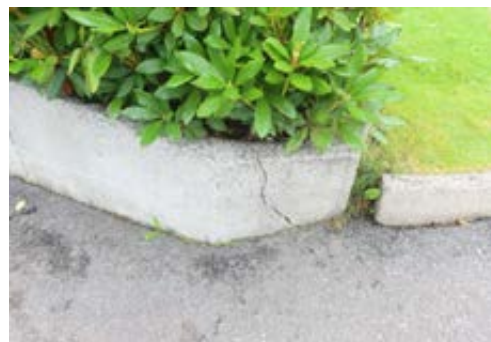
- Det er påvist mindre sprekker og/eller skjevheter i muren.

Forstøtningsmur med setningsskade

- Lokal utbedring må utføres.

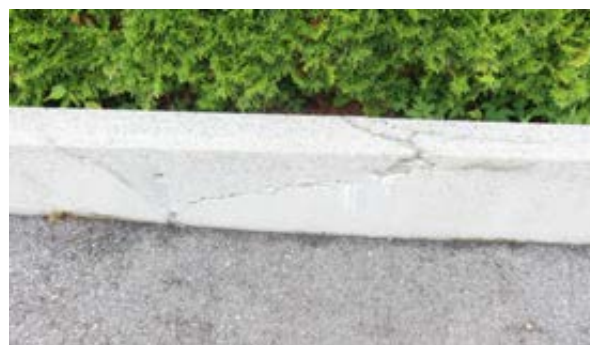
Forstøtningsmur langs innkjørsel
