# Jøriberget 52

**Renovert enebolig m/utleiemulighet | Takterrasse med mye sol & flott utsikt | Familievennlig beliggenhet på Jørihaugen**

# Tilstandsrapport

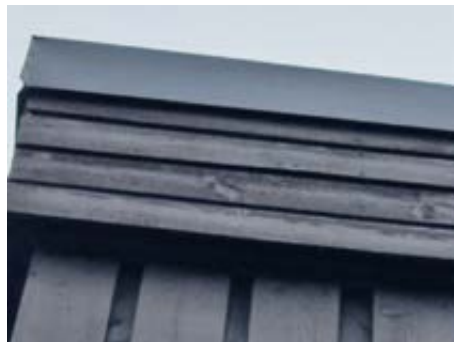
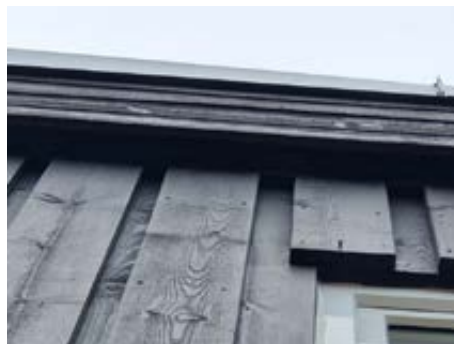
## **TG 2** Takkonstruksjon/Loft

### Vurdering av avvik:

- Hele takkonstruksjonen er gjenbygget. Det er ingen mulighet til vurdering utover alder og observasjoner fra underliggende etg.
- Det er påvist andre avvik:

Manglende dokumentasjon og begrenset lufting kan føre til oppbygging av fukt i takkonstruksjonen, noe som over tid kan gi råteskader og redusert levetid på taketstkonstruksjon. Samt er det viktig å utbedre luftingen til gesimsen for å ivareta god lufting for bordkledningen.

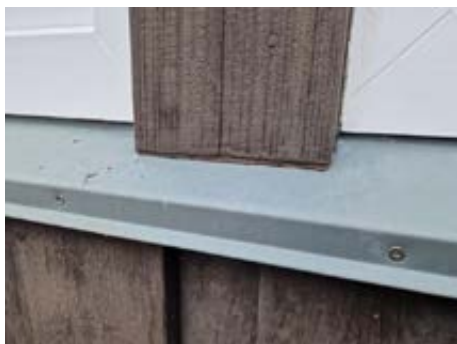
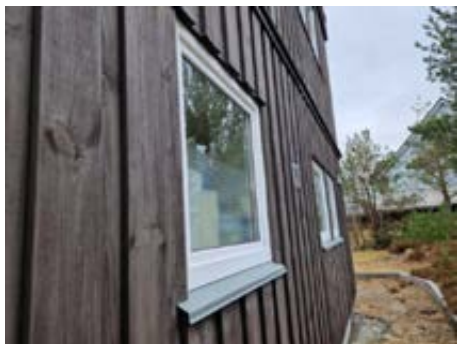
## TG 2 Dører

### Vurdering av avvik:

- Det er påvist avvik rundt innsettsdetaljer.

Ved øvrige utvendige dører bør bordkledningen over dørene skråkappes eller på annen måte utformes slik at vann ledes bort, for å redusere risikoen for fuktbelastning og råteskader over tid.

Ved heveskyvedøren i 2. etasje er omkringliggende konstruksjoner ifølge eier og utførende snekker demontert og undersøkt i etterkant av befaringen. Eventuelle nødvendige utbedringer er utført i forbindelse med arbeidene. Arbeidene og de bakenforliggende konstruksjonene er ikke kontrollert av takstingeniøren. Eier opplyser å inneha dokumentasjon på utførte arbeider og kontroller.

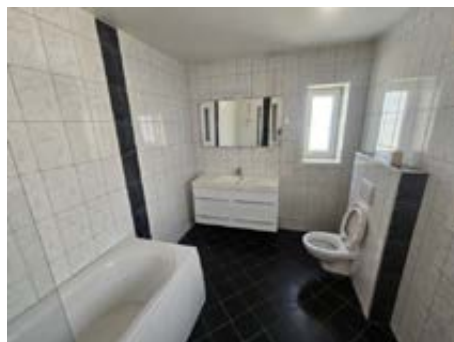
### 1. ETASJE/UTLEIE-LEILIGHET > BAD

Badet er fra byggeåret. Det er ikke fremlagt dokumentasjon på arbeid som er utført på våtrommet.  
Gulvet er belagt med flis med elektriske varmekabler. Veggene er kledd med flis. Det innvendige taket er lagt med malte plater.  
Badet har en hvit baderomsinnredning av skuffer med glatte fronter. Det er en heldekkende servantplate med ett armatur. Over er det hengt et speil med belysning.  
- Veggmontert toalett  
- Badekar

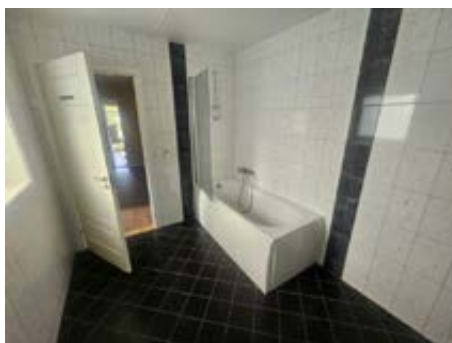
## 2. ETASJE > BAD/VASKEROM

Hulltaking er foretatt og ingen unormale forhold er avdekt. Hulltaking er en stikk kontroll ett sted. Kontrollen kan ikke utelate fuktskader andre steder i rommet.

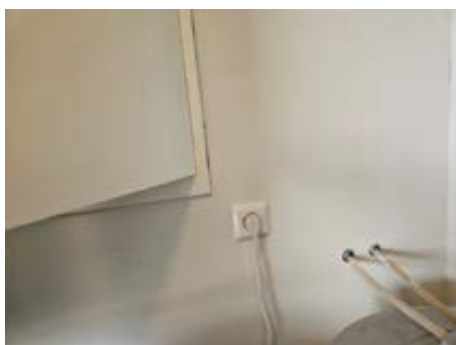
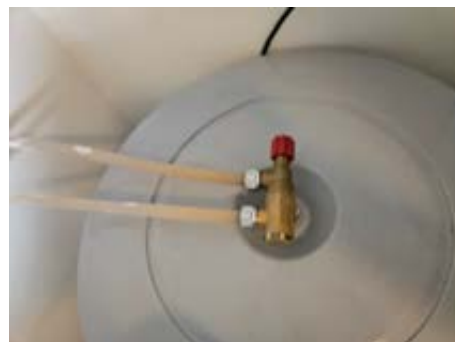
Det bør etableres tilfredsstillende el-tilkobling etter gjeldende forskrift for å redusere risiko for varmegang og brann. Manglende korrekt tilkobling kan medføre fare for overbelastning og skade på elektrisk anlegg.

- Det bør etableres tilfredsstillende el-tilkobling etter gjeldende forskrift.
