# Urdavegen 8

ELNESVÅGEN

**Eidem- Elnesvågen. Nyere næringseiendom med moderne forretningsbygg! Stor tomt, asfaltert utearealer- lagerhall**

Tilstandsrapport datert 12.11.2025. utført av Riksfjord Taksering AS v/ Hans Fredrik Riksfjord.

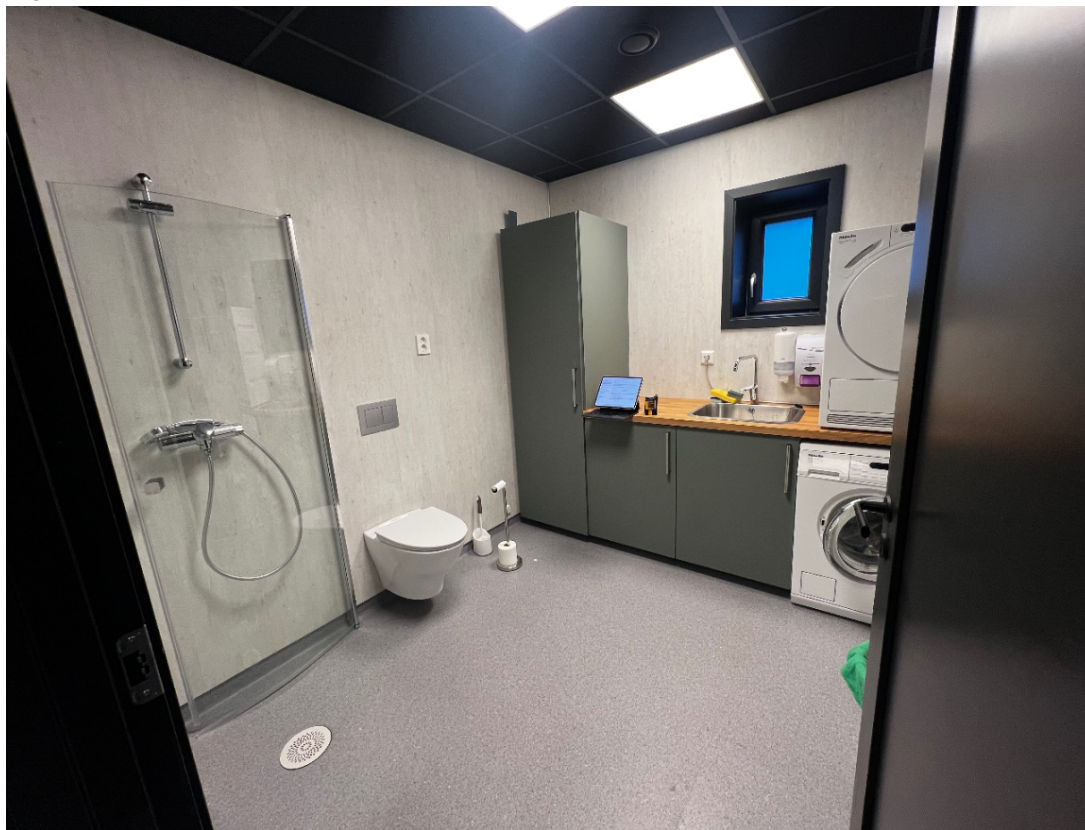
Det er ikke etablert drepsåpning i gulvet under det vegghengte toalettet. Dette avviker fra anbefalt utførelse i våtrom der vannlekkasje kan oppstå fra sistene eller tilkoblinger bak toalettet. Manglende drepsåpning gjør at eventuelt lekkasjevann ikke vil kunne oppdages tidlig.

Tilstandsgrad: TG2.

Det anbefales å etablere drepsåpning eller lekkasjesikring under toalettet. Alternativt kan det monteres lekkasjesensor med automatisk vannstopp for å oppfylle funksjonskravet om lekkasjesikring. Tiltaket bør utføres av fagperson. Ved lekkasje fra skjult sistene eller vannrør kan vann bli stående inne i konstruksjonen uten å bli oppdaget. Dette kan føre til fuktskader på tilstøtende konstruksjoner.

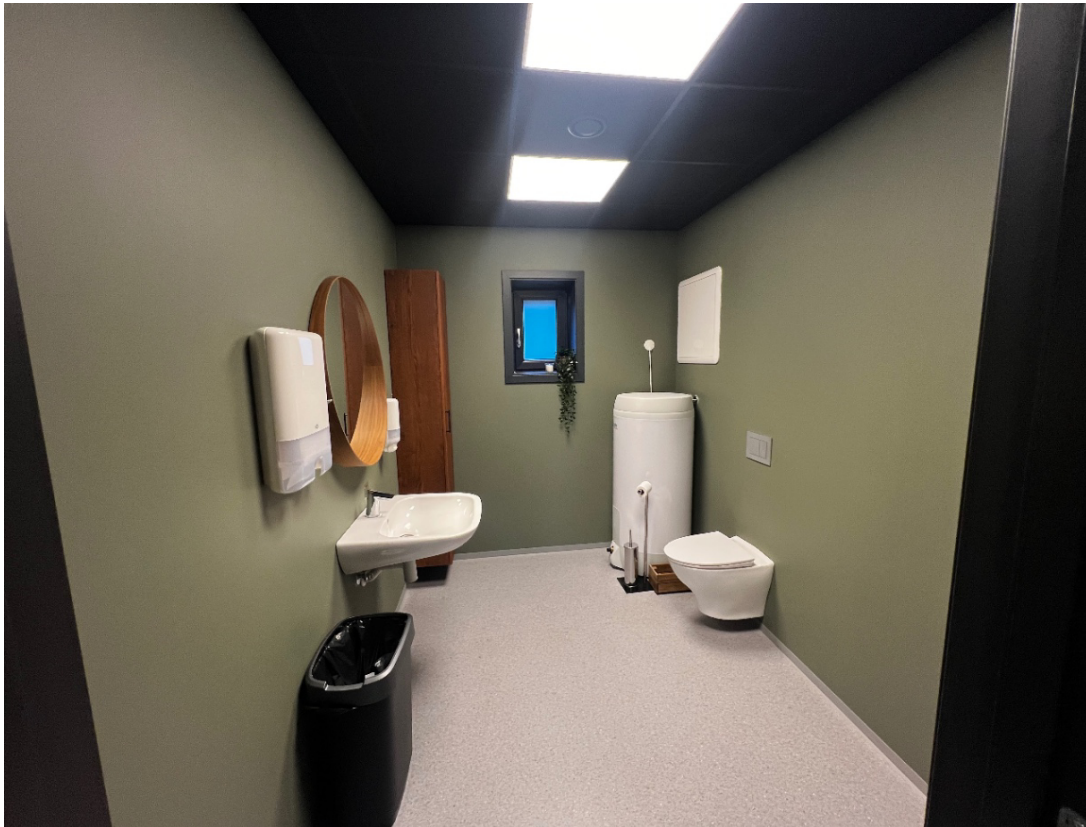
Toalettrommet har ikke sluk eller lekkasjesikring/vannstoppventil som automatisk stanser vann ved lekkasje. Det er heller ikke etablert drepsåpning/spalte under det vegghengte toalettet. Dette avviker fra anbefalt utførelse i toalettrom.

Tilstandsgrad: TG2.

Det anbefales å etablere lekkasjesikring med sensor og automatisk vannstoppventil for bereder og toalett, samt øvrige vannførende installasjoner. (Kun krav for toalett og bereder). Ved vannlekkasje fra varmtvannsbereder, servant eller skjulte tilkoblinger bak toalettet kan

vann trenge ned i konstruksjoner uten å bli oppdaget, lekkasjevann vil ledes ut i tilstøtende rom, dette kan medføre større skader.

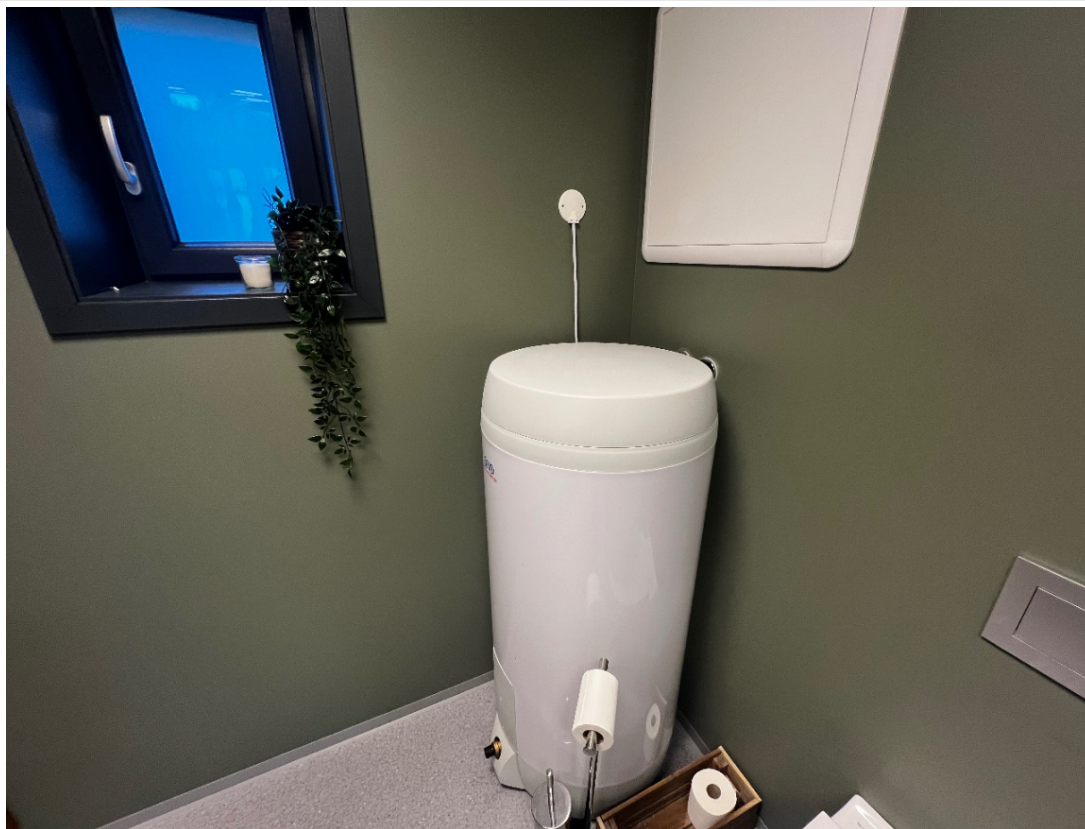
Det er installert en varmtvannstank på ca. 200 liter fra byggeår, plassert i toalettrommet. Rommet har ikke sluk eller annen kompenserende løsning for lekkasjevann. Berederen er tilkoblet fast strømtilkobling.

Bereider er plassert i rom uten sluk eller annen form for lekkasjesikring.

Tilstandsgrad: TG2.

Det anbefales å etablere lekkasjesikring med vannstoppsystem og gulvsensor for tidlig varsling og automatisk stenging av vanntilførsel. Alternativt kan berederen flyttes til rom med sluk eller plasseres i tett oppsamlingskar med avløp til sluk eller annet avløp. Ved eventuell lekkasje fra bereder eller rørtilkoblinger kan vann trenge inn i gulvkonstruksjonen i overgang vegg/gulv og skade underliggende materialer. Dette kan føre til fuktskader og muggvekst, skader på vegger og tilstøtende konstruksjoner.
