# Bassenggata 21

KRISTIANSUND N

**Innholdsrik familiebolig med sørvestvendt balkong og markterrasse | Romslig garasje | Nærhet til skole og barnehage**

Befaringsdato: 13.04.2026

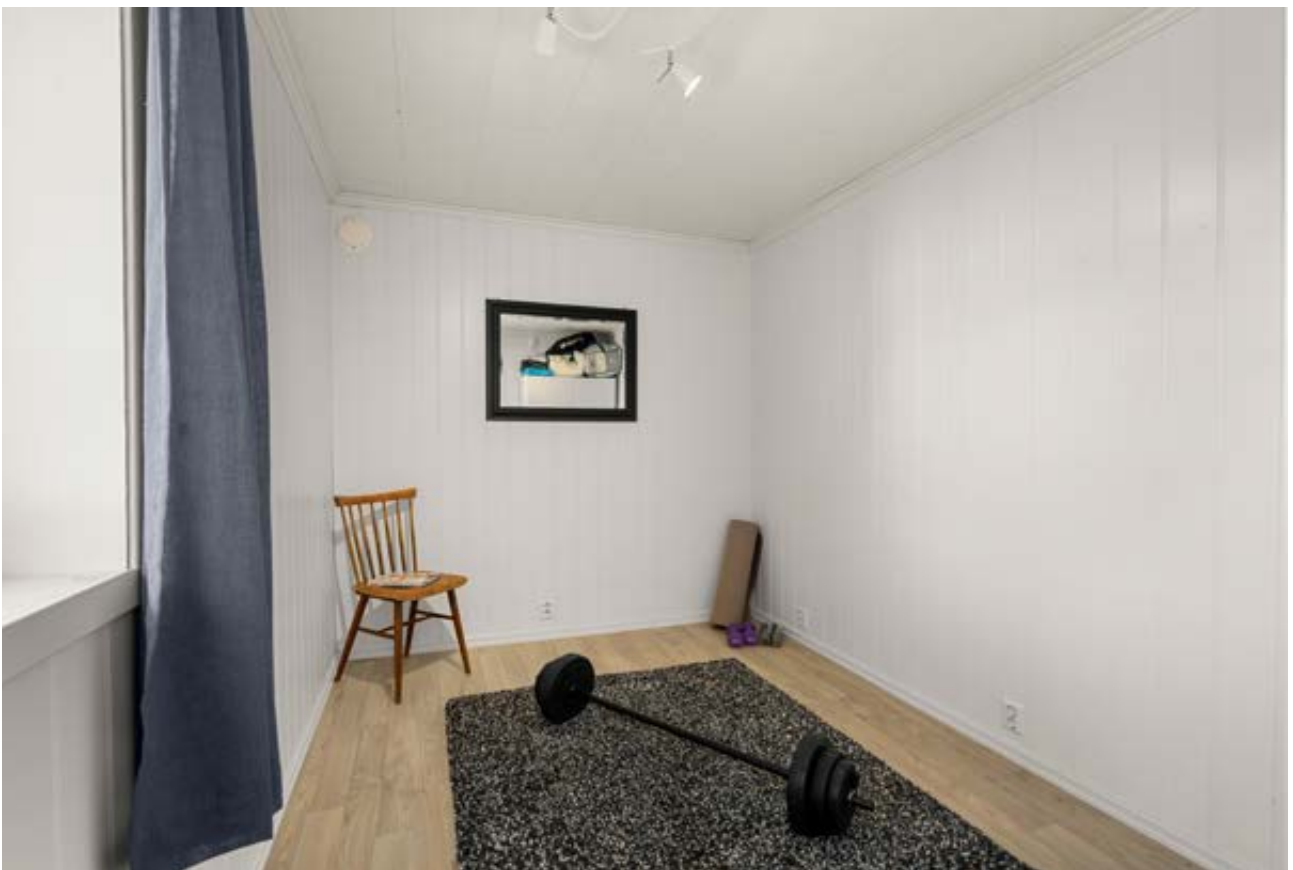
Soverom i dag benyttet som treningsrom. Opprinnelig garasje, ikke omsøkt.

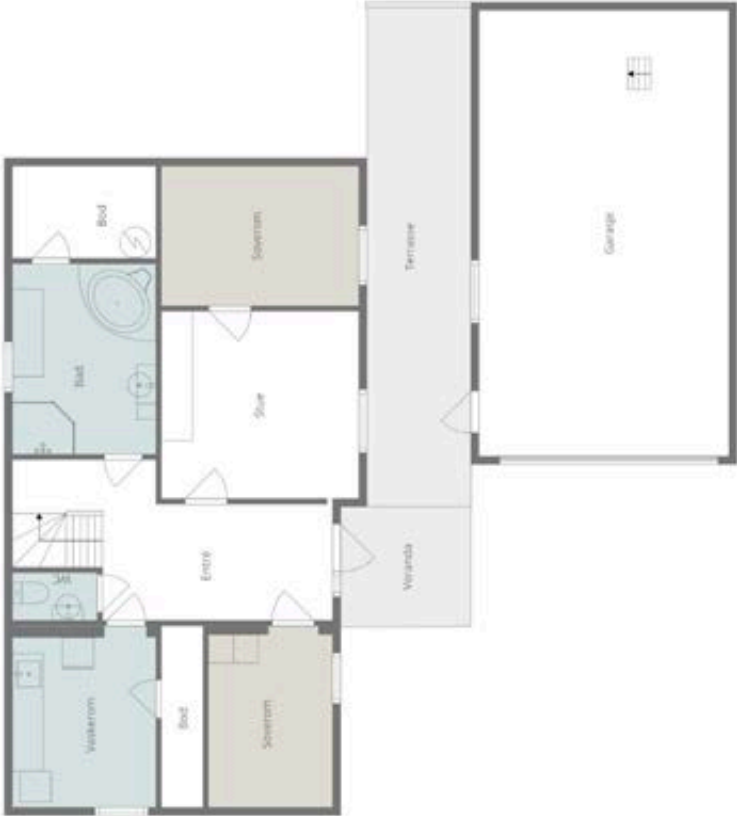
# Plantegning

Plantegningen er ikke måltar illustrasjon og avvik kan forekomme.

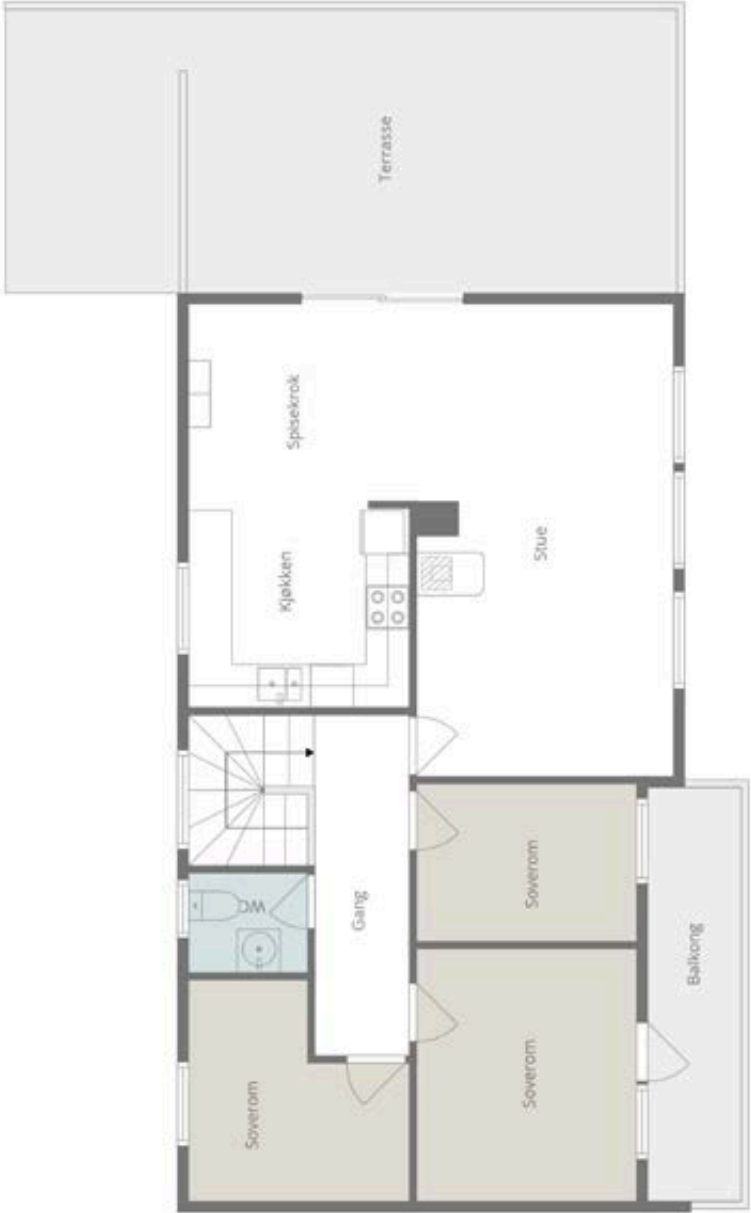
# Plantegning

Plantegningen er en ikke måltar illustrasjon og avvik kan forekomme.

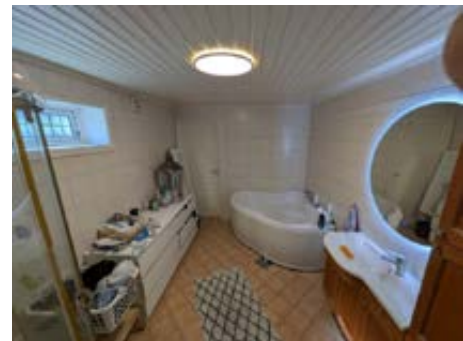
Aktuell byggeforskrift er tekniske forskrifter i perioden 1997-2010. Dokumentasjon: ingen dokumentasjon.

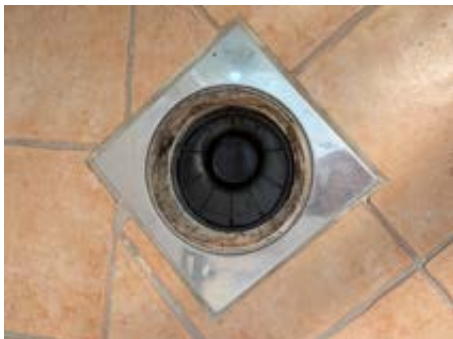
- Det er viktig å merke seg at levetiden til en membran varierer basert på kvalitet, installasjon og bruk. Eldre membraner kan bli sprø og sprekke opp, noe som fører til at de mister sin vanntettende funksjon. Dette kan resultere i vannlekkasjer gjennom vegger og gulv og fuktskader.
