# Konsul Knudtzons gate 67

KRISTIANSUND N

# Tilstandsrapport

## BOLIGBYGG MED FLERE BOENHETER

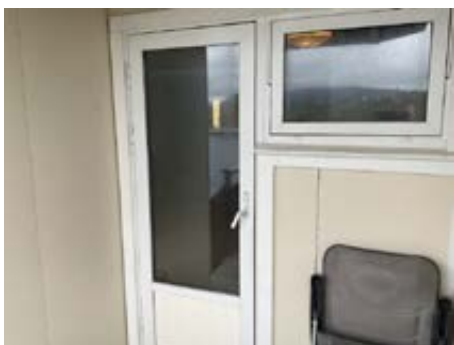
Det er brann- og lydklassifisert entrédør og PVC balkongdør med 2-lags glass (2011).

Sydvendt balkongdør.

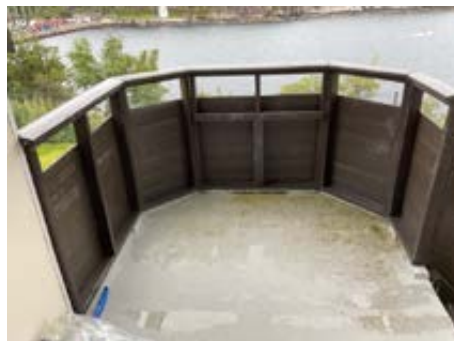
Veranda på bærende treverk og dekke av polyester med topcoat. Rekkverk av bindingsverk med utvendig liggende kledning og balkongene på topp.

Sydvendt veranda.

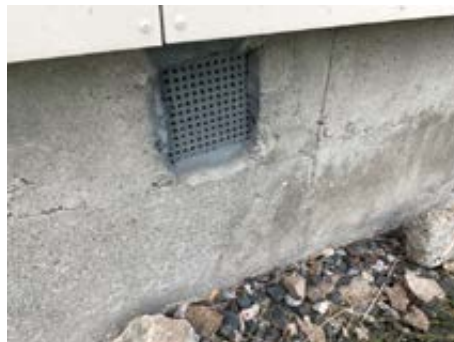
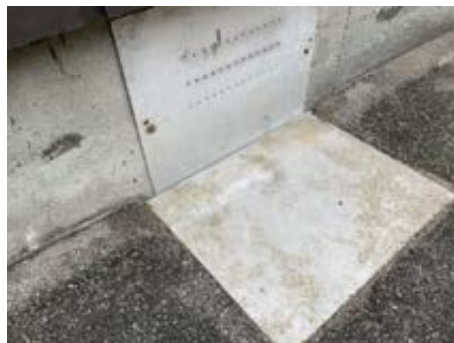
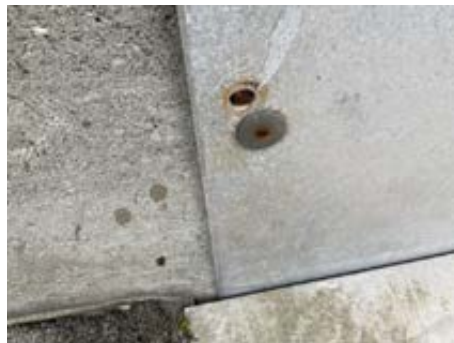
- Det er umulig eller meget vanskelig å utføre en innvendig inspeksjon av hele krypkjelleren. Situasjonen er derfor uavklart. Kryp Kjeller regnes for å være en risikokonstruksjon som er utsatt for fukt- og råteskader i bunnsvill, trebjelkelaget og andre tilstøtende konstruksjoner, på grunn av fuktighet fra grunnen og kondensering ved temperaturforskjeller. Selv om det ikke er avdekket tegn på skader, betyr ikke dette nødvendigvis at det ikke foreligger skader i eller i forbindelse med krypkjelleren.

Luke skrudd igjen med korroderte skruer, ikke tilkomst.

- Vær oppmerksom på denne risikoen, overvåk tilstanden og undersøk dette nærmere, helst med hjelp av en fagkyndig.
- Varmtvannsbereider er plassert i Kryp Kjeller, og tilkomst bør etableres.

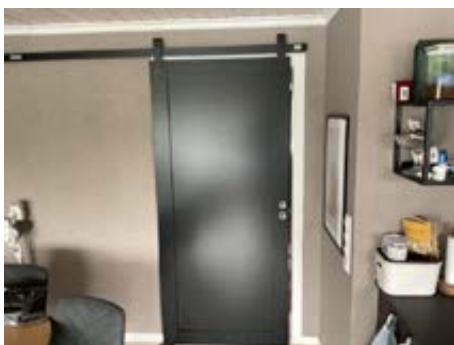
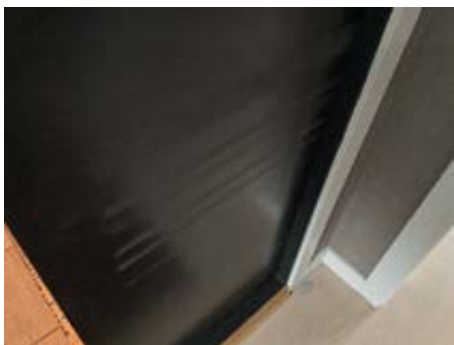
- Det er påvist monteringsavvik og skjevheter på enkelte dører.

Skyvedør mellom entre og stue/kjøkken.

Skade på skyvedør, må påregnes justert/malt på ny.

- Det anbefales å utbedre avvikene ved justering, vedlikehold eller utskifting etter behov.
- Enkelte dører må justeres.
- Stripen i overflate, justering/remaling av noen dører må påregnes.

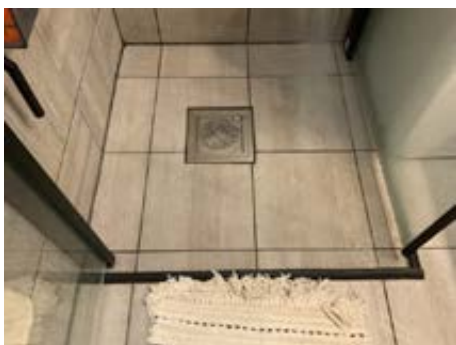
- Det er påvist avvik i fallforhold til sluk i forhold til krav i forskrift på befaringsstidspunktet.

Nedsenket dusjnise.

- Et bad med manglende/reduert fall til sluk blir mindre funksjonelt og sikkert for brukeren. Dette kan medføre stående vann på gulvet, vann som ikke ledes effektivt til sluket, økt risiko for at vann renner ut av rommet og redusert sklisikkerhet på gulvet.
- Til tross for avviket i fall/høydeforskjell til sluk, vil gulvet fortsatt kunne lede vann mot sluket, men med redusert effektivitet. Dette kan potensielt øke risikoen for vannansamling i enkelte områder av badet.

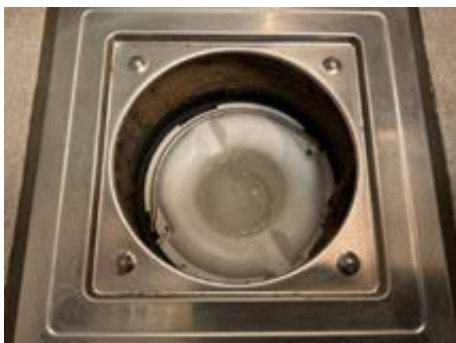
Vanntette sjikt i våtrom er skjult bak overflatekledninger og kan derfor ikke inspiseres visuelt. Det er ikke fremlagt dokumentasjon som viser type vanntett sjikt, utførelse eller tidspunkt for etablering. Vurderingen er derfor basert på alder og erfaringsbaserte alderskriterier i henhold til NS 3600, Tabell C.1. For påstrykningsmembran/smøremembran uten dokumentasjon anses fremtidig funksjon som usikker når alderskriteriene er overskredet.

Plastsluk i dusjnise.

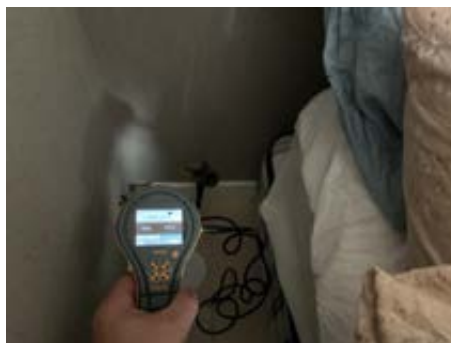
Fuktmåling ved hulltaking er foretatt, uten å påvise unormale forhold. Hulltaking er utført i tilstøtende soverom bak dusjnise, med måleresultat under 7 %.

Det ble målt under 7 vekt% ved dagens befaring.

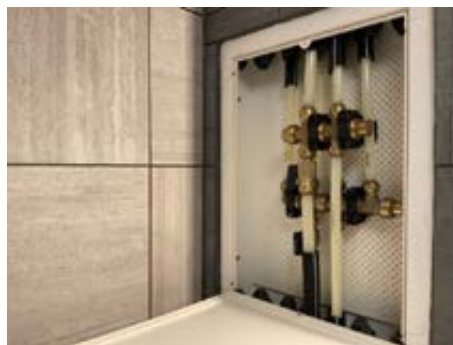
Rørskap plassert i bad/vaskerom.

- Manglende merking, tilgjengelighet eller funksjon kan føre til forsinket avstenging av vann ved lekkasje, med økt risiko for vannskader.
- Det anbefales å sørge for at hovedstoppekransen er funksjonell, tydelig merket og lett tilgjengelig for betjening.

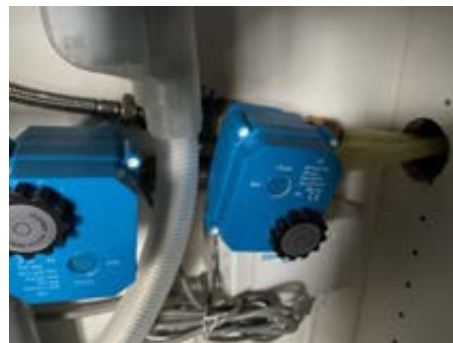
Elektrisk lekkasje stopper/varsler.

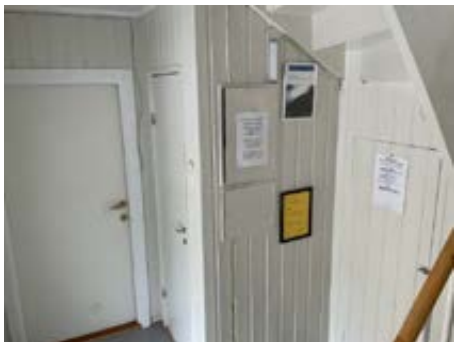
- Delvis gjennkledd dør i felles gang tilfredsstiller ikke gjeldende brannforskrifter.

Gjennkledd dør ved entredør tilfredsstillende ikke gjeldende brannkrav. Dør må påregnes fjernet og vegg utbedret i henhold til gjeldende krav.
