Piggsoppen 31

KRISTIANSUND N

Tilstandsrapport

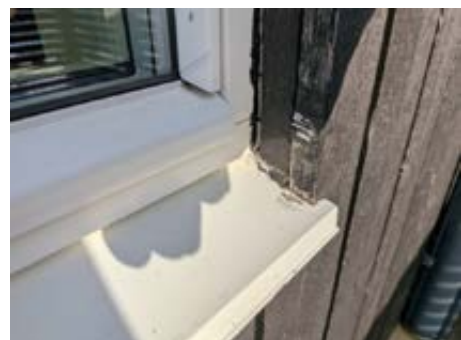
Vurdering av avvik:

- Det er påvist avvik rundt innsettingsdetaljer.

Det er registrert at omrammingsbord er ført helt ned på vannbrett på en del vinduer. Dette kan føre til fuktopptrekk omrammingsbord og på sikt forringelse av treverket.

Det er også observert noe flassing av maling på enkelte av vinduene. Dette kan også føre til fuktopptrekk i karmen.

- Det bør gjøres tiltak for å lukke avviket.

Det bør gjøres tiltak for å unngå fuktopptrekk, ved å etablere en avtand/spalte mellom omrammingsbord og vannbrett.

Flasset maling på vindu bør også skrapes bort, området tørkes og overflatebehandles på nytt etter at det er tilstrekkelig uttørket.

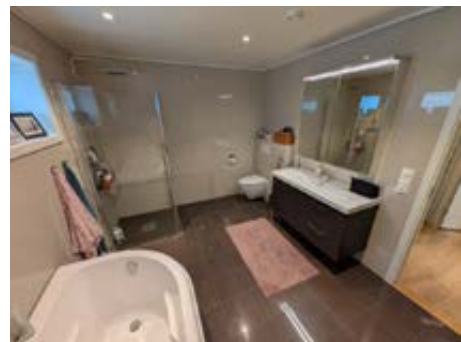
1. ETASJE > BAD

TG 2 Overflater vegger og himling

- Det er avvik:

Det er vindu i våtsonen. Dette kan føre til fuktopptrekk, svelling av trematerialer osv.

Det er ingen tegn til fukt i listverk, utforing eller karm i dag.

Det anbefales uansett at treverk behandles med fuktbestandig maling.

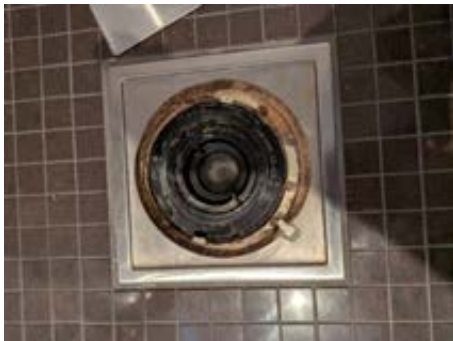
1. ETASJE > BAD

TG 1 Sanitærutstyr og innredning

Vurdering av avvik:

- Det er påvist at høydeforskjell fra topp slukrist til gulv/synlig topp membran ved dørterskel er mindre enn 25 mm.
- Det er påvist avvik i fallforhold til sluk i forhold til krav i forskrift på byggetidspunktet.

- Til tross for avviket i fall/høydeforskjell til sluk, vil gulvet fortsatt kunne lede vann mot sluket, men med redusert effektivitet. Dette kan potensielt øke risikoen for vannansamling i enkelte områder av badet.

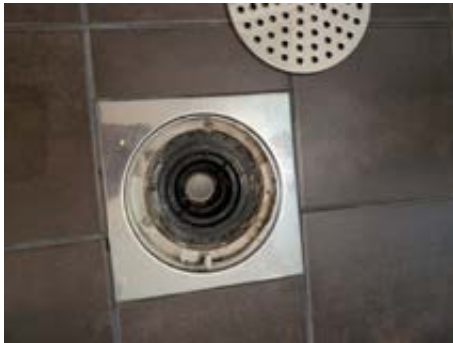
1. ETASJE > VASKEROM/TEKNISK ROM

TG 1 Sanitærutstyr og innredning

Vurdering av avvik:

- Det er avvik:

Det er vindu i våtsonen. Dette kan føre til fuktopptrekk, svelling av trematerialer osv.

Det er ingen tegn til fukt i listverk, utforing eller karm i dag.

- Det er påvist avvik i fallforhold til sluk i forhold til krav i forskrift på byggetidspunktet.

Til tross for avviket i fall/høydeforskjell til sluk, vil gulvet fortsatt kunne lede vann mot sluket, men med redusert effektivitet. Dette kan potensielt øke risikoen for vannansamling i enkelte områder av dusjsonen.

Det anbefales uansett at treverk behandles med fuktbestandig maling.
