Lambertseterveien 35

SUPERSENTRALT PÅ LAMBERTSETER

LAMBERTSETERVEIEN 35

Befaringsdato: 01.06.2026

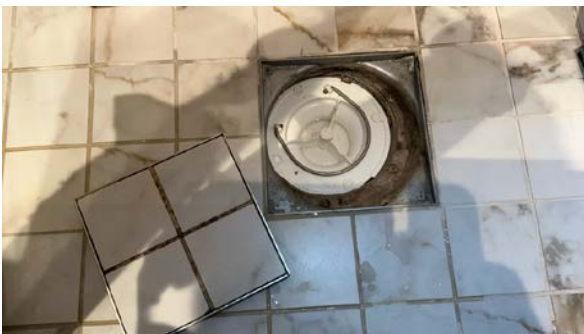
11. ETASJE > BAD

Sluk med klemring og membranmansjett.

TG er satt på alder. Det foreligger ikke sjekklister, bilder eller annen dokumentasjon.

Sluk.

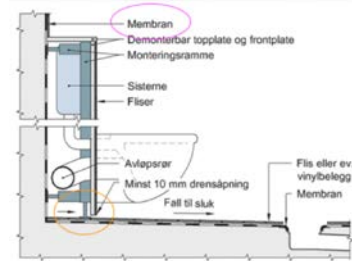
Fig. 63
Eksempel på løsning med installasjonsvegg inne i våtrommet

- Det er ikke påvist tilfredsstillende løsning for å synliggjøre lekkasje fra innebygget sistene.

Uten dreneringsløsning/lekkasjesikring kan lekkasjer pågå over tid uten å bli oppdaget. Dette kan føre til fuktskader i omkringliggende byggematerialer. Drensåpning bør etableres.

Illustrasjon på innebygget sistene. Kilde: Sintef.

- Det må gjøres tiltak for å lukke avviket.

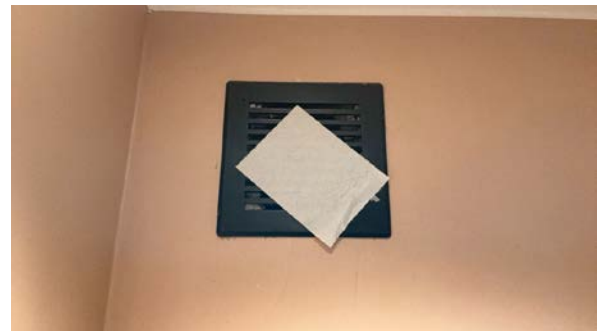
11. ETASJE > BAD

Avtrekkventil med mekanisk avtrekk på badet. Luftehull i dørbledet for overstrømming av luft.

Test av avtrekk. Papiret henger.

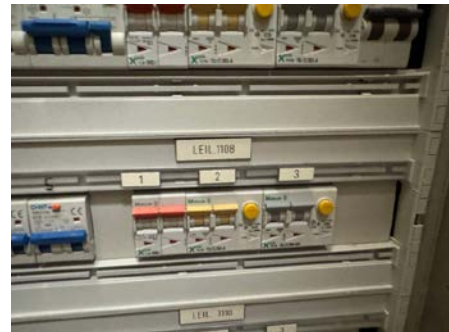
Det er fremlagt dokumentasjon på el-tilsyn utført av Elvia fra 2026. Elvia presiserer at det utføres en stikkprøvekontroll og at feil kan forekomme selv om tilsyn er utført. Det er avdekket ett avvik og én anmerkning på tilsynet. Dette er utbedret av El-Alliansen. Faktura er fremlagt, men ikke samsvarserklæring.

Sikringsskap.
