Skaret

Skaregata 10B

Leilighet | BRA-i/BRA Total 67/70 kvm | 2 soverom

**SAMMENDRAG AV BOLIGENS TILSTAND - UTVENDIG**  
Sammendraget viser avvikene ved boligen som har fått tilstandsgrad 3 (TG 3), tilstandsgrad 2 (TG 2) og/eller tilstandsgrad IU (TG IU). Se utdypende informasjon i den vedlagte tilstandsrapporten.

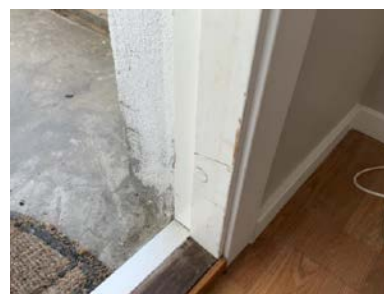
Ytterdør

Avvik: Karmene i dører er værslitte utvendig og det er sprekker i treverket.

Det er en del slitasje på ytterdøren, særlig på karmen

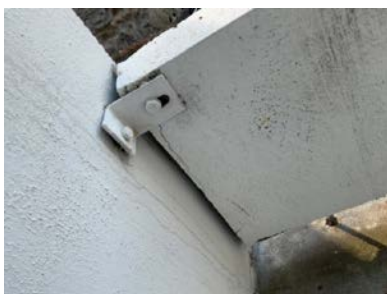
Rekkverket er utført iht regelverk fra byggeåret og er for lavt iht dagens regelverk.  
Målt høyde ca 90 cm. Dagens krav til rekkverkshøyde er minst 1 meter.  
Rekkverket er malingsslitt og har begynnende rustsprenging i betongen med litt løs puss / betong.  
Rekkverket står foran flikking/ reparasjon og maling.

Sprekker i rekkverkelement

Vedlikehold av fasader vil normalt være et felles anliggende for sameiet.  
Det anbefales å ta opp forholdet med styret for å avklare dette.

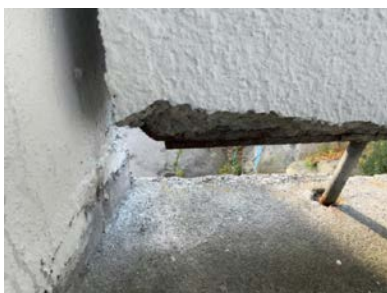
Det er en del slitasje og begynnende rustsprenging i rekkverket av betong foran balkongen.

Rustsprenging og noe løs betong på rekkverket.

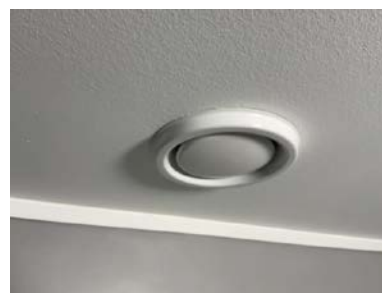
Avvik: Det er kun oppdriftsventilasjon (naturlig ventilasjon)

Naturlig avtrekk var normalt i byggeåret.

Avtrekksventil i himlingen

Det anbefales likevel å etablere mekanisk avtrekk fra våtrom.

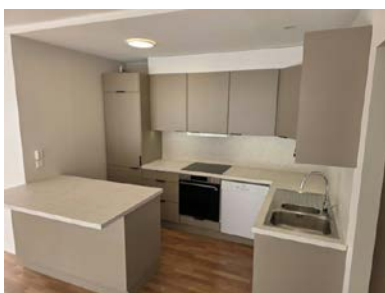
Kjøkkeninnredningen har malte fronter og laminerte benkeplater. Nedfelt oppvaskkum av rustfritt stål og nedfelt koketopp. Integriert stekeovn og kjøøl / fryseskap. Plass for oppvaskmaskin. Kjøkken- øy med barløsning mot stuen. Komfyrvakt og system for lekkasjesikring

Nytt kjøkken

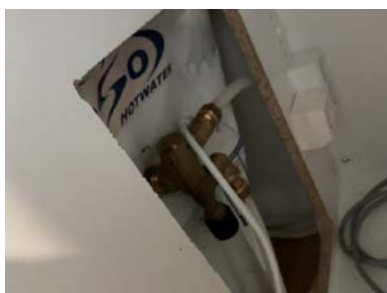
Avvik: Det er ikke påvist tilfredsstillende el-tilkobling av varmtvannstank iht. gjeldende forskrift.

Dette er ikke lenger tillatt.

Varmtvannstank i kjøkkenbenken

Ved neste utskifting av varmtvannstanken må det etableres ny el-tilkobling iht nytt regelverk
