# Ramsvegen 27

MALMEFJORDEN

**Malmefjorden- Nyere 3-roms andelsleilighet med carport og nydelig utsikt!**

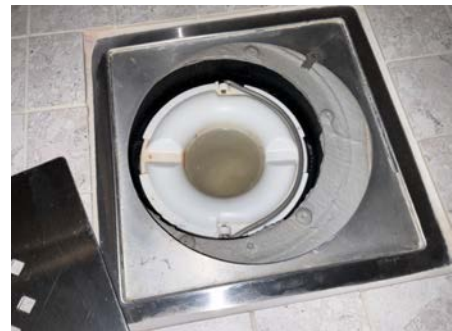
Rommet har plastsluk med smøremembran. Synlig membran/slukmansjett klemt bak klemring i sluk. Vurdert ut i fra utførelse i sluk og alder. Våtromsplater på vegger som tettesjikt.

Sluk, synlig membran som er klemt under klemring i henhold til krav.
