# Brochmanns gate 3

**Attraktiv 3-roms endeleilighet med balkong mot  
frodige omgivelser | Oppgradert i 2026 |  
Varmtvann og TV/internett ink.**

# gnr. 222, bnr. 58, snr. 10

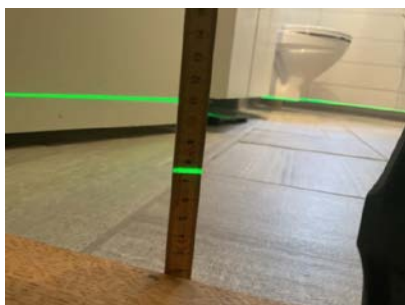
- Det er påvist avvik i fallforhold til sluk i forhold til krav i forskrift på befaringstidspunktet.

- Avvik i høydeforskjell eller fall på våtrommet kan føre til at vann ikke ledes korrekt mot sluk. Dette øker risikoen for vannansamlinger, fuktinntrengning og påfølgende skader på konstruksjon og overflater.

Høydeforskjell (flis ved terskel)

- Ytterligere undersøkelser anbefales.
- Det bør fremskaffes dokumentasjon på utførelsen av overgangen mellom ny gulvmembran og veggmembran, samt tettesjikt på vegger. Manglende dokumentasjon medfører usikkerhet om utførelsen er fagmessig, noe som øker risikoen for lekkasjer og fuktskader i konstruksjonen.

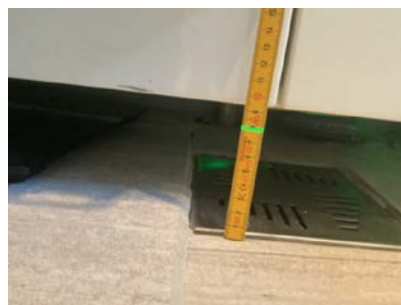
- Et bad med manglende/ redusert fall til sluk blir mindre funksjonelt og sikkert for brukeren. Dette kan medføre stående vann på gulvet, vann som ikke ledes effektivt til sluket, økt risiko for at vann renner ut av rommet og redusert sklisikkerhet på gulvet.
- Til tross for avviket i fall/høydeforskjell til sluk, vil gulvet fortsatt kunne lede vann mot sluket, men med redusert effektivitet. Dette kan potensielt øke risikoen for vannansamling i enkelte områder av badet.

Høydeforskjell (ved sluk)

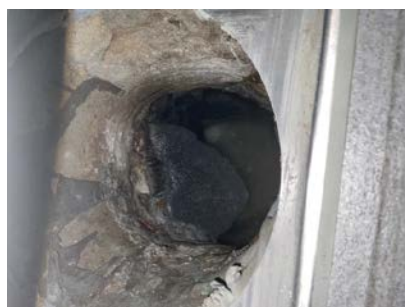
- Uten tilfredsstillende klemring er det vanskelig å sikre en vanntett overgang mellom smøremembranen og sluket. Dette øker risikoen for at vann kan sive ned langs sidene av sluket og forårsake fuktskader i gulvkonstruksjonen og omkringliggende område.

Sluk

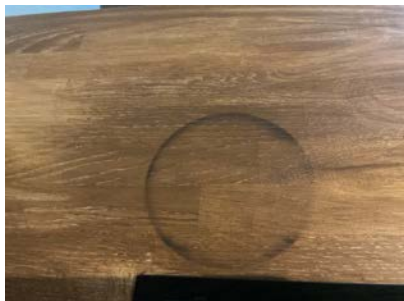
Bruksmerker

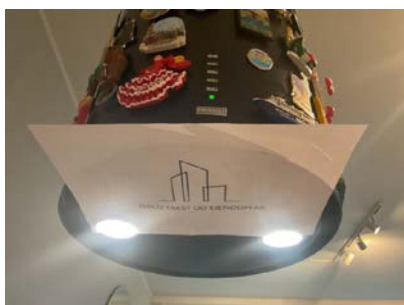
I henhold til NS3600 gis det uansett tilstandsgrad 2 på kjøkkenventilator med kun kullfilter.

Kullfiltervifte renser noe av luften og sender luften tilbake til rommet. Dette tilfredsstiller ikke dagens krav til forsert avtrekk. Det vil si at luften skal ut av bygget.

Papirtest
