# Statsråd Daaes gate 4

Pen og romslig toppleilighet med sentral beliggenhet| 2 soverom

# Tilstandsrapport

## LEILIGHET

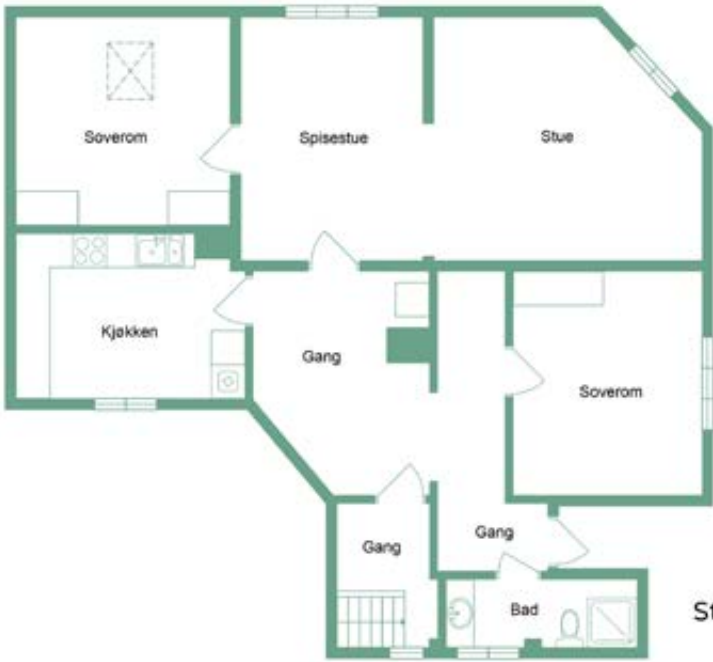
2 Etg

Statsråd Daaes gate 4

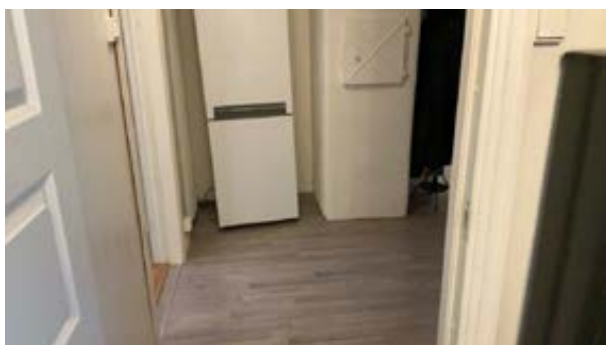
- Det er målt høydeforskjell på mellom 15-30 mm gjennom hele rommet. Tilstandsgrad 2 gis med bakgrunn i standardens krav til godkjente måleavvik.
- Målt høydeforskjell på over 20 mm innenfor en lengde på 2 meter. Tilstandsgrad 3 gis med bakgrunn i standardens krav til godkjente måleavvik.

Skjevhetene kan medføre funksjonskonsekvens i form av komfort, møblering, ev. dører som subber etc.

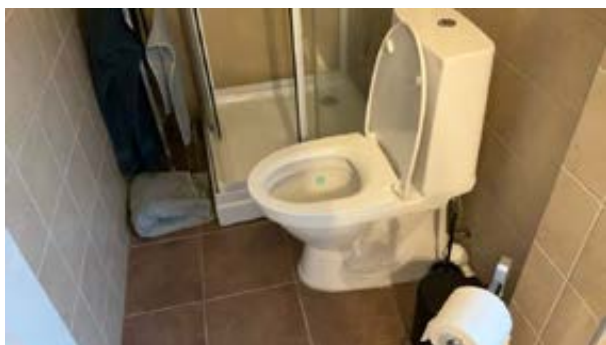
Oversikt bad

Bad er oppusset i perioden 2000-2006, ingen dokumentasjon. Badet har flislagt gulv og flislagte vegger og himlingsplater i innvendige tak. Det er panelovn på badet. Badet har innredning med servant, nyere toalett og dusjkabinett fra 2024/25.

- Det må gjøres nærmere undersøkelser. Manglende membran/tettesjikt medfører risiko for lekkasjer og fukt i konstruksjonen.

Uten sluk i rommet så vil en lekkasje inne på badet medføre at vann renner ut av rommet med påfølgende fuktskader på tiliggende konstruksjoner.

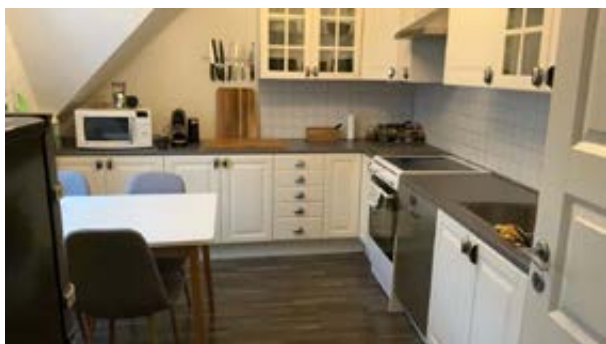
Oversikt kjøkken

- Det er påvist skader/fuktskjolder i kjøkkengulvet.

- De påviste skader må utbedres.

Uten utbedring kan avvikene utvikle seg videre.
