# Vatnefjordvegen 702

# Tilstandsrapport

## FRITIDSBOLIG

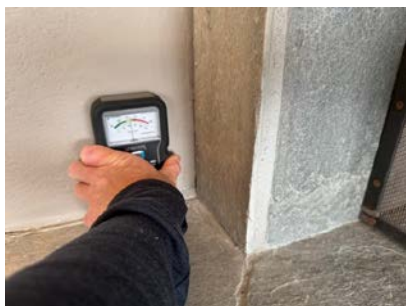
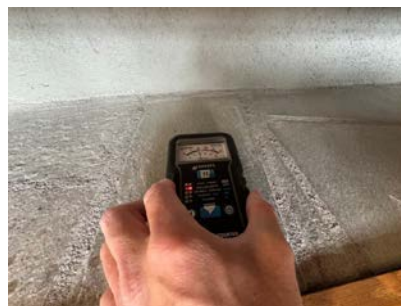
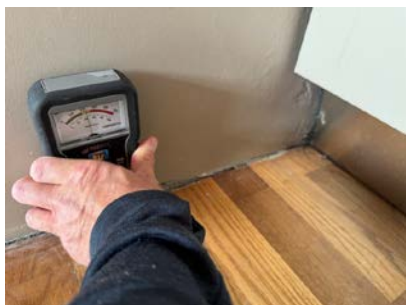
## TG 2 Kryp Kjeller

• Det er påvist forhøyet fuktnivå i vegger og gulv i krypkjeller.

**Kostnadsestimat: 100 000 - 200 000**

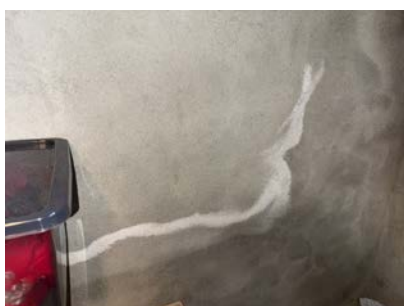
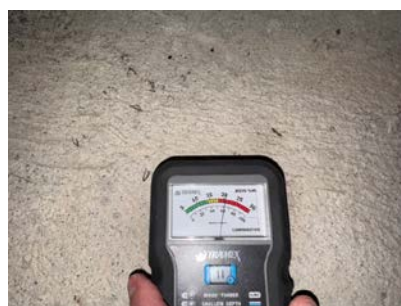
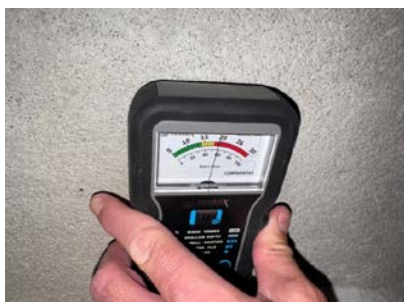
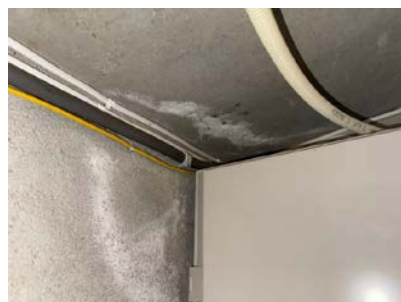
- Det er påvist saltutslag og forhøyede fuktverdier i nedkant av murveggene og i gulvet.
- Det er ikke tilkomst til krypkjelleren under kjøkkendelen.

Nedkant vegg

- Det bør iverksettes tiltak for å redusere fuktigheten i krypkjelleren, for eksempel ved å forbedre drenering eller ventilasjon.
  - Det bør etableres tilgang til krypkjelleren under kjøkkendelen for å muliggjøre inspeksjon og vedlikehold.
- Manglende tilgang medfører økt risiko for skjulte fukt- og råteskader, samt at eventuelle problemer ikke oppdages eller utbedres i tide.

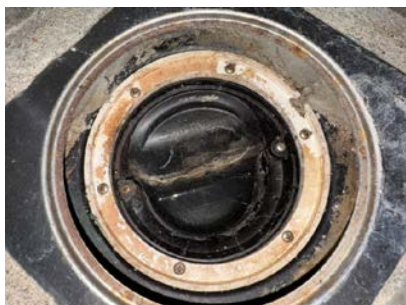
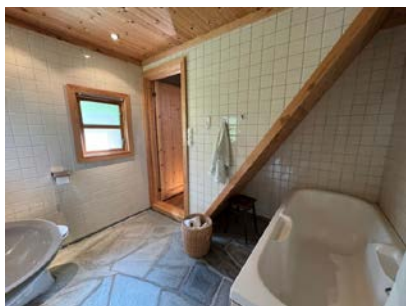
## 1.ETASJE > BAD

Avvik: • Våtrommet bør oppgraderes for å tåle normal bruk etter dagens krav.

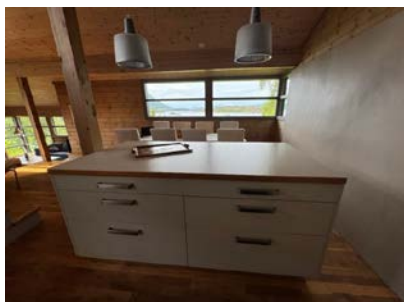
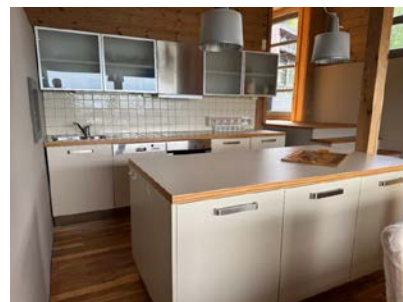
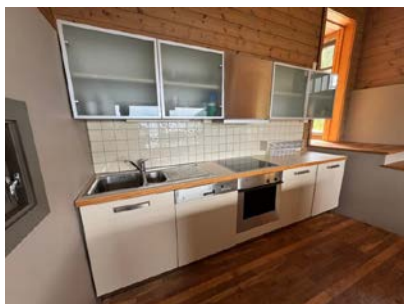
## NEDRE ETASJEPLAN > KJØKKEN

Avvik: • Det er kun kullfilterventilator på kjøkkenet og heller ikke andre forserte/mechaniske avtrekksløsninger fra kokesonen.

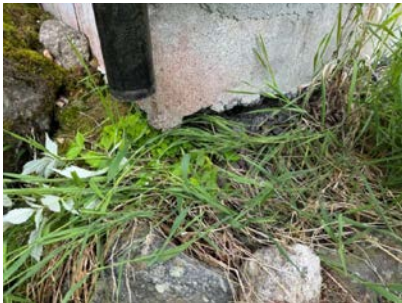
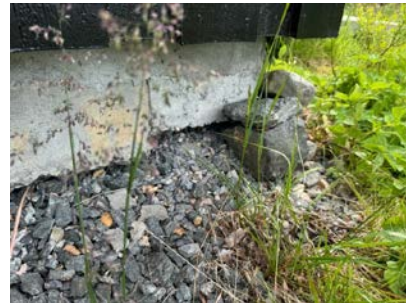
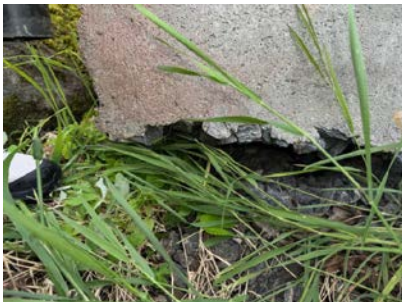
- Det bør etterfylles masser under grunnmuren på hjørnet mot sørvest for å hindre eventuell utglidning og redusere risikoen for setningsskader på konstruksjonen.
