Grendals gate 30

Leilighet | BRA-i/BRA Total 66/86 kvm | 3 soverom

# Tilstandsrapport

## TOMANNSBOLIG

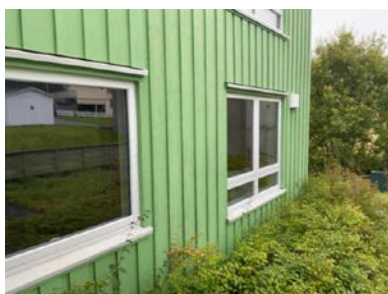
Ytterveggene er utført som bindingsverkskonstruksjon fra byggeår, med stående bordkledning.  
Etterisolert ny kledning i 2021 + taktekking

Ny kledning med etterisolering.

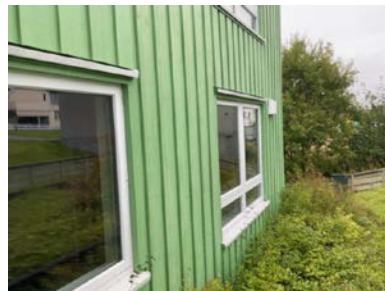
Utvendige vinduer.

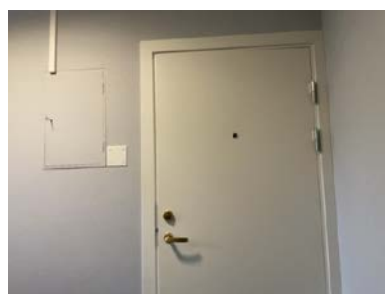
Entrédør mot felles gang/trappeareal.

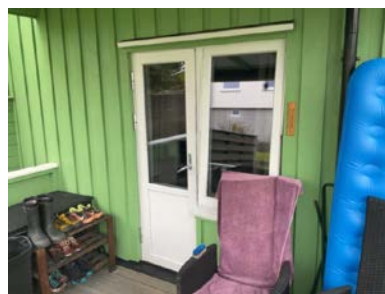
Balkongdør med 3-lags glass.

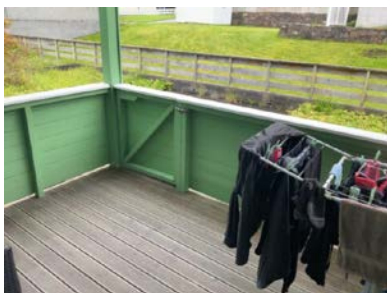
- Konsekvensen er at rekkverket ikke gir tilstrekkelig fallsikring i henhold til dagens krav, noe som medfører økt risiko for fallulykker og behov for utbedring for å oppnå tilfredsstillende sikkerhet.
- Det anbefales å utbedre rekkverket slik at høyden tilfredsstiller gjeldende krav, for å sikre trygg bruk.
- Høyde på rekkverk bla målt til ca. 94 cm, dagens krav er 100 cm.

Sydvest veranda.

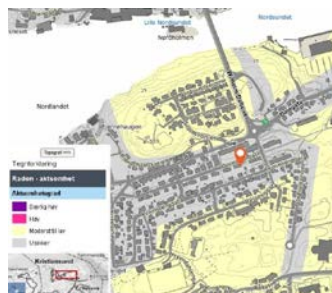
Skjerm bilde fra <https://geo.ngu.no/kart/radon/>.

- Uavklarte radonforhold kan innebære risiko for helseskadelig eksponering over tid. Radon er en kjent helserisiko, og forhøyede nivåer kan ha betydning for inneluft og beboernes helse.
- Det anbefales å gjennomføre radonmåling og eventuelt vurdere nærmere kontroll eller tiltak dersom forhøyede verdier påvises.

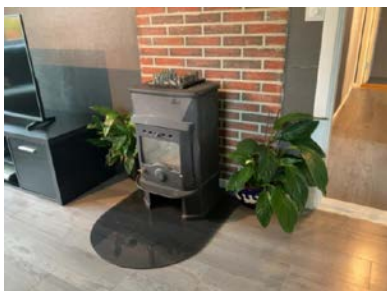
Vedovn med glassdør i stue.

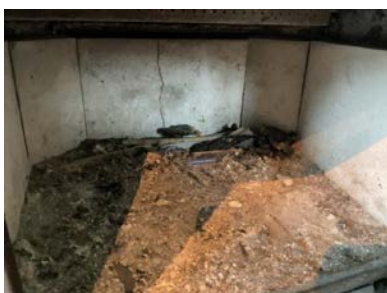
- Sprekk i innvendig ildfast stein i vedovn.

Spekk i ildfast stein, må påregnes skiftet.

- Skadet stein må påregnes skiftet.

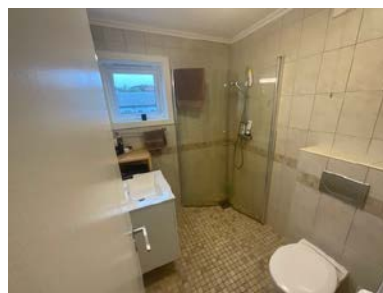
Våtrommet er oppført etter tekniske forskrifter i perioden 1997–2010. Det foreligger ingen dokumentasjon.

Bad.

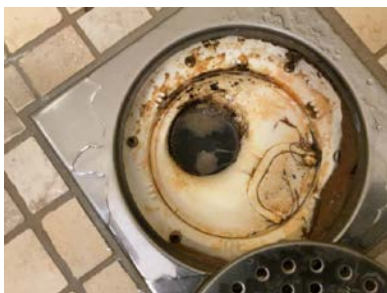
- Det er påvist mangelfull/feil utførelse rundt rørgjennomføringer e.l. som gir fare for fukt i konstruksjonen i våtsone,

Plastsluk i dusjnise.

- Konsekvensen er at det kan oppstå fuktskader i konstruksjonen bak overflatematerialet. Vann kan trenge inn gjennom utette rørgjennomføringer og forårsake fuktskader ved fukttilførsel gjennom enten bruksvann eller lekkasjevann.
- Løsningen/utførelsen rundt rørgjennomføringer gir fare for fukt inn i konstruksjonen.
- Det anbefales å utbedre gjennomføringene med korrekt tetting. Årsaken til avviket bør avklares, og arbeidet bør utføres i henhold til gjeldende våtromsnorm.
- Overvåk konstruksjonen jevnlig. For å få tilstandsgrad 0 eller 1 må løsningen utbedres, men tidspunktet for når dette er nødvendig er vanskelig å si noe om.

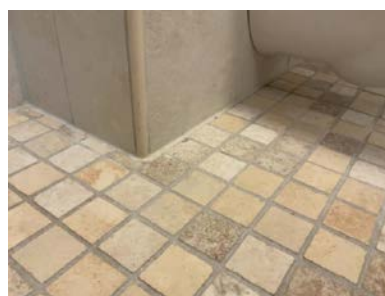
Ingen synlige drepsåpninger for innbygningssisterne.

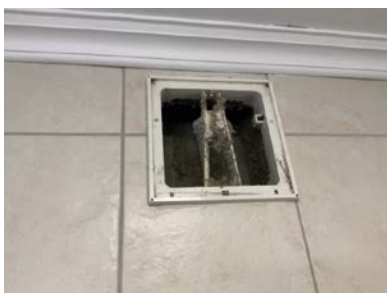
- Det er kun lufteventil i yttervegg
- Det anbefales montering av elektrisk vifte med fuktføler.

Defekt deksel på klaffventil.

- Manglende ventilasjon (kun lufteventil) kan føre til opphopning av fukt og dårlig luftkvalitet. Dette øker risikoen for kondens, muggvekst, luktproblemer og fuktskader over tid.
- Klaffventil er defekt, og må påregnes skiftet.

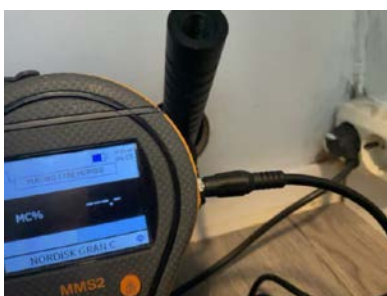
Fuktmåling ved hulltaking er foretatt, uten å påvise unormale forhold. Hulltaking er utført i tilstøtende kjøkken bak dusjnisje. Måleresultat: Under 7 vekt%, som er godt innenfor anbefalte grenseverdier.

Fuktmåler viste under 7 vekt% ved dagen skontrollmåling.

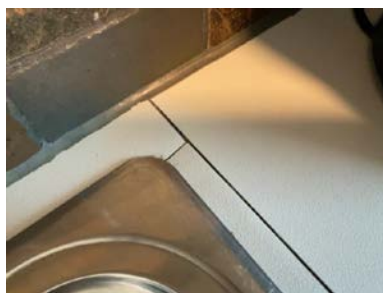
- Mindre svell i benkeplate etter fukt over tid.

Mindre svellskader i benkeplate ved oppvaskkum.

- Benkeplate må påregnes skiftet over tid.

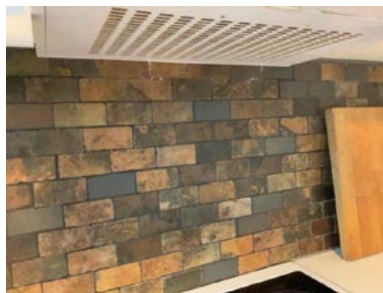
Flis på vegg over benkeplate.

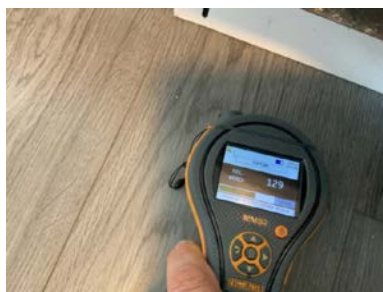
Ingen unormale fuktverdier ved bruk av fuktindikator på gulv ved oppvask.

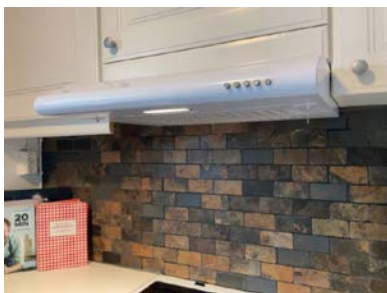
Kjøkkenet har kjøkkenventilator med avtrekk ut.

Ventilator med avtrekk via yttervegg.

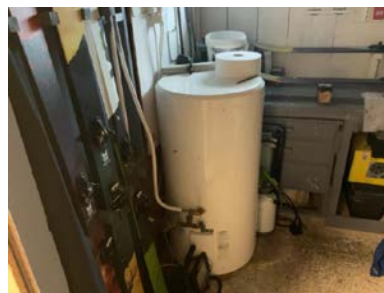
Varmtvannsbereder.

- Mangelfull el-tilkobling kan innebære økt risiko for elektrisk feil, brannfare og redusert sikkerhet.
- Det bør etableres tilfredsstillende el-tilkobling etter gjeldende forskrift.
- Eldre varmtvannstank har økt risiko for svikt og lekkasjer, med fare for vannskader og redusert driftssikkerhet.
- Det er ikke behov for utbedringstiltak siden tanken fungerer i dag, men ut ifra alder kan skader plutselig oppstå.
- Det anbefales å planlegge utskifting av varmtvannstanken for å sikre videre trygg og stabil drift.

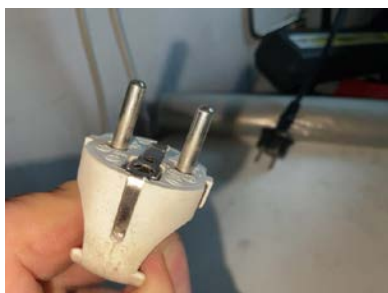
Ingen svimerker på stikk ved dagens befaring.

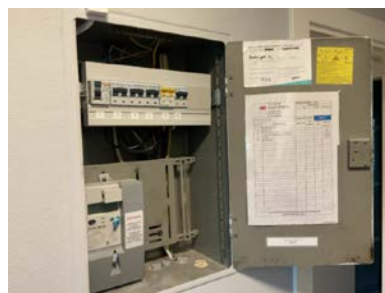
- Det er uklart om det er utført arbeider som skulle hatt samsvarserklæring. Boligen har hatt flere eiere etter 1999, og det finnes ingen oversikt over arbeider på det elektriske anlegget før nåværende eiers eiertid. På grunn av at det er usikkert om alle arbeider er utført av faglærte, anbefales det en kontroll av det elektriske anlegget av kvalifisert elektrofaglig person.

Sikringsskap.

Kursoversikt ble revidert den 30.05.2015, men det er ikke fremlagt samsvarserklæring ved dagens befaring.  
Det anbefales innhentning av samsvarserklæring fra utførende elektriker ved oppdatering til automatsikringer.
