SKARBØVIKA

Hellig Olavs gate 28B

Halvpart horisontaldelt bolig | BRA-i/BRA Total 73/73 kvm | 2 soverom

LEILIGHET · TILSTANDSRAPPORT MED VERDITAKST

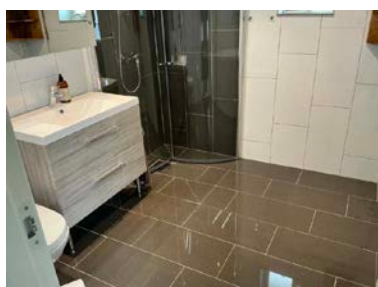
TG  
2

A.2.1.1 Overflater – Vegger og himling

- Det er registrert sprekk i veggflis ved toalett.

- Det er registrert sprekk i én veggflis ved toalettet. Forholdet er lokalt og vurderes primært å ha estetisk betydning. Årsaken og tilstanden i underlaget er ikke avklart. Sprekken bør følges med på. Ved utbedring må arbeidet utføres slik at bakenforliggende tettesjikt ikke skades

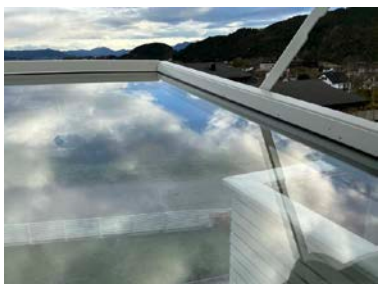
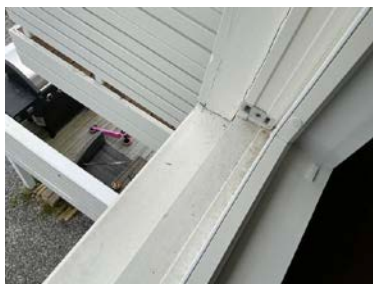
- Det er registrert avvik ved detaljer, spesielt beslag og vannbord. Bunnbeslag på vinduer har en noe usikker utførelse i nedkant inn mot foring, vanskelig å vurdere bakenforliggende løsning.

- Beslagets avslutning mot sideomramming ved enkelte vinduer har en utførelse som gir usikker avledning av regnvann. Det anbefales kontroll av beslag og tilslutninger, med lokal åpning dersom dette er nødvendig for å avklare tettingen.

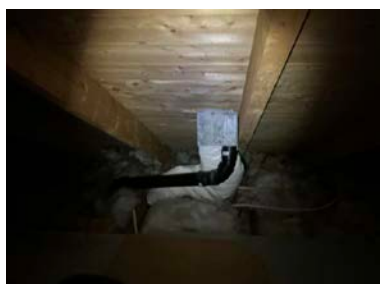
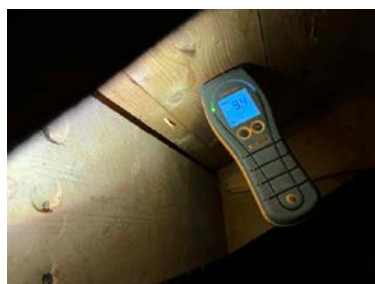
Avvik: Det er usikkerhet knyttet til ventilering og lufting av yttertaket. Det er påvist isolasjon som er presset helt opp mot taktroen, uten synlig luftespalte. Luftingen kan være løst på annen måte, men dette har ikke vært mulig å verifisere.

#### TG 2 A.3.18.1 Tak- og loftskonstruksjon

- Ventilering og lufting av yttertaket bør kontrolleres nærmere, da mangelfull lufting kan medføre kondens og fuktrelaterte skader i takkonstruksjonen.

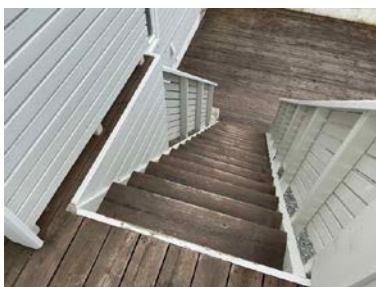
Det er en egen utvendig tretrapp opp til boenheten, med trekkverk med høyde ca 0,90 m.

- Det er kun vurdert HMS-forhold (helse, miljø og sikkerhet) på konstruksjonen.
