# Keiser Wilhelms gate 43B

# Tilstandsrapport

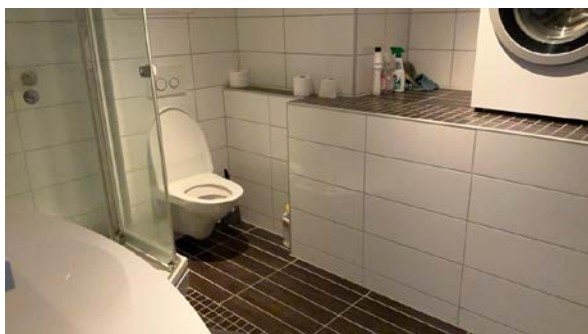
Bad oversikt

Badet ble renoverert i 2013, men det finnes ingen dokumentasjon på arbeidet. Det har flislagte gulv og vegger, gulvvarme og malte innvendige tak med innfelt sporbelysning. Badet har dusjkabinett, vegghengt toalett, innredning med servant og opplegg for vaskemaskin.

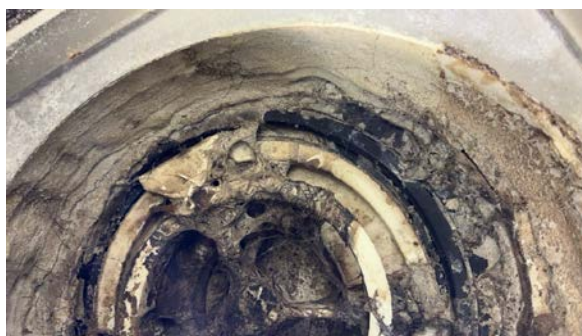
sluk under dusjkabinett

Usikker løsning rundt klemring er det økt risiko for at vann kan trenge ned mellom membranen og sluket. Dette kan føre til vannlekkasje og fuktskader i underliggende konstruksjoner over tid.

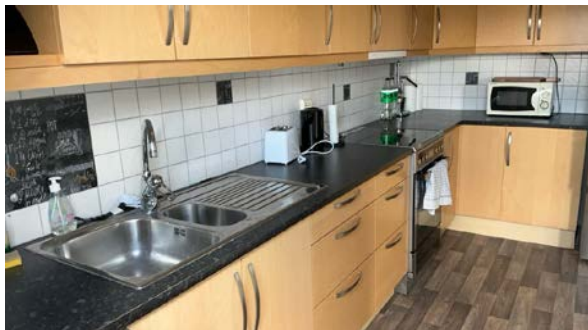
Oversikt kjøkken

Kjøkkenet har innredning med glatte finerfronter fra tidlig 2000-tallet. Benkeplaten er av laminat, fliser på vegg over kjøkkenbenk. Det er oppvaskmaskin og komfyr. Det er belegg på gulv.
