# Hjelsetveien 96

AVERØY

Idyllisk fritidsbolig med strandlinje og nydelig utsikt – kun 3 minutter fra Bruhagen

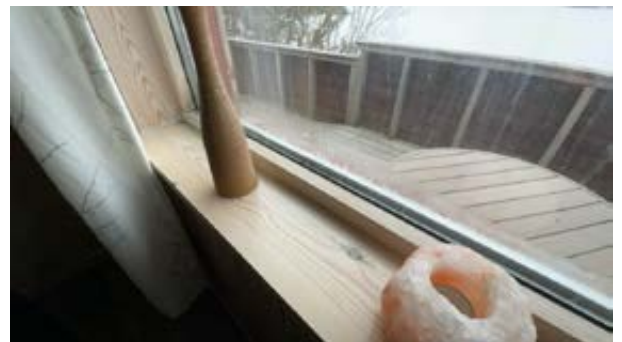
- Det er påvist avvik rundt innsettsdetaljer.
- Det er påvist noen glassruter som er punktert eller sprukne.
- Det er påvist vinduer med fukt/råteskader.

To vinduer på stue er punktert.

- Vinduer med punkterte/sprukne glass må påregnes skiftes ut, enten hele vinduet eller kun selve glassene.
- Vinduer med råteskader må erstattes med nye.

**Kostnadsestimat: 20 000 - 100 000**

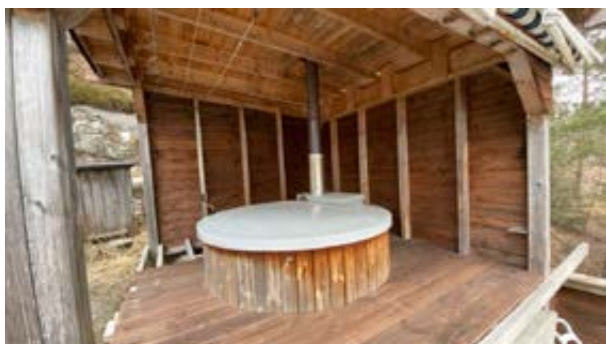
Badestamp med innvendig kledd med polyseter, og oppvarming ved vedfyring.

Badestamp med overbygg mot øst.

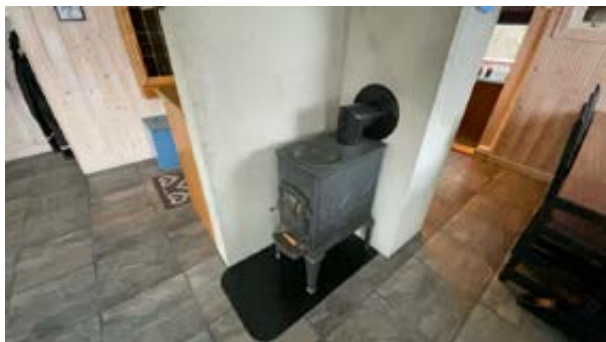
Dovre vedovn.

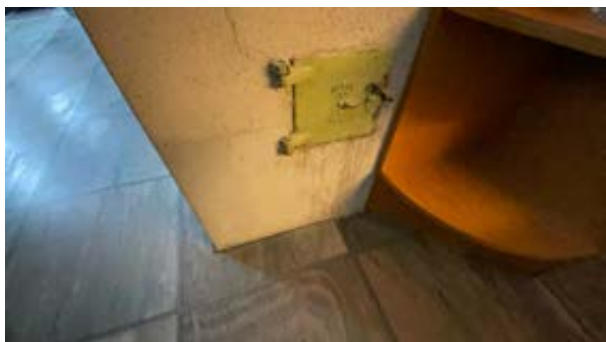
- Det er påvist brennbart materiale nærmere enn 300 mm fra sotluke/feieluke.
- Det er påvist sprekker og/eller riss i pipe.

Brennbart materiale nærmere enn 30 cm fra sotluke. på siden og under mot gulv.

- Det må foretas tiltak for å lukke avviket.

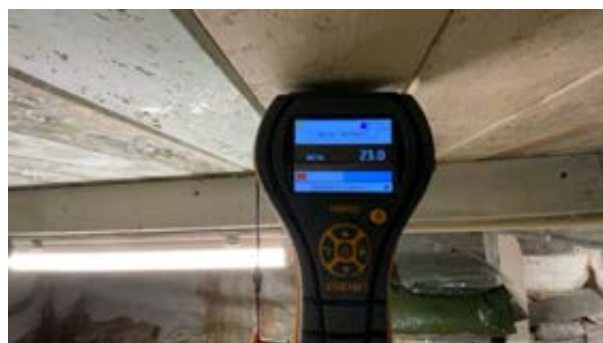
Visuelt innsig av vann mellom grunnmur/grunnfjell i krypkjeller under soverom i 2. Etasje.

Det ble målt 23 vekt% fukt opp under bjelkelag ved dagens befaring.

- Ytterligere undersøkelser må foretas for å få kartlagt tilstanden og omfanget på eventuelle skader.

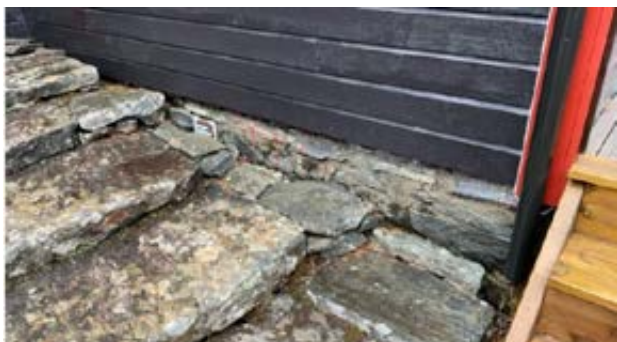
Det er ikke adgang til krypkjelleren og den er ikke undersøkt innvendig. Kryp Kjeller regnes for å være en risikokonstruksjon som er utsatt for fukt- og råteskader i bunnsvill, trebjelkelaget og andre tilstøtende konstruksjoner, på grunn av fuktighet fra grunnen og kondensering ved temperaturforskjeller. Selv om det ikke er avdekket tegn på skader, betyr ikke dette nødvendigvis at det ikke foreligger skader i eller i forbindelse med krypkjelleren.

Visuelt synlig ventiler for krypkjeller uten tilkomst.

- Ytterligere undersøkelser må foretas for å få kartlagt tilstanden og omfanget på eventuelle skader.

**Kostnadsestimat: Under 20 000**

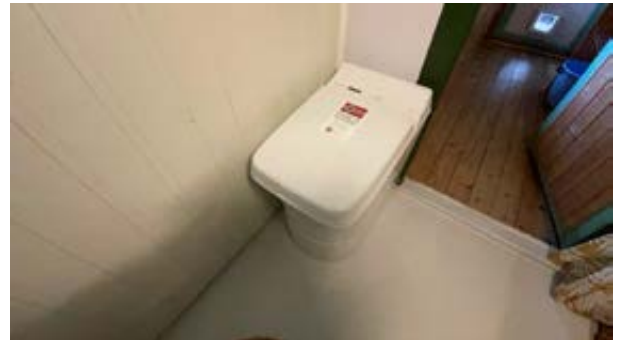
Cindarella forbrenningstoalett.

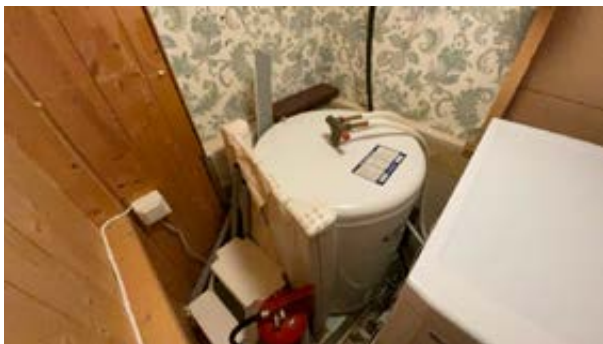
- Det er ikke behov for utbedringstiltak siden tanken fungerer i dag, men ut ifra alder kan skader plutselig oppstå på eldre tanker.

Varmtvannsbereider i soverom bak toalettrom.

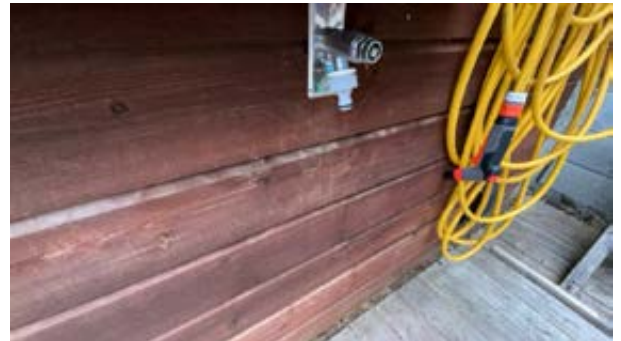
Utekrane mot øst.

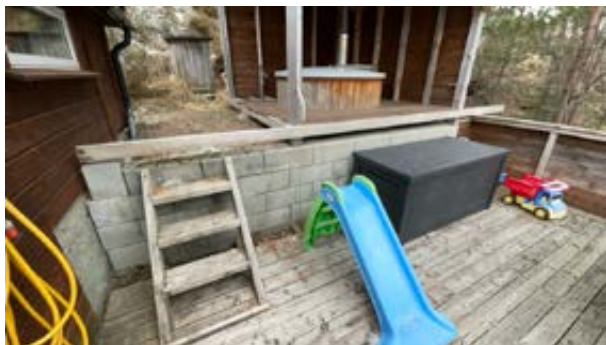
Forstøtningsmur i forskalingsblokk uten rekkverk på topp.

Rekkverk/annen sikring på forstøtningsmur må settes opp/utbedres.

**Kostnadsestimat: Under 20 000**
