# Siggerudbråtan 26

EIDSVOLL

Rapportdato: 30.07.2025

## SELVEIER LEILIGHET OVER 2 PLAN

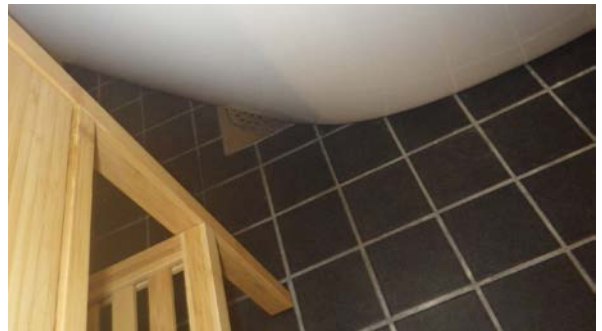
Det er plastsluk og membran. Baderom er bygd som prefabrikkert baderomskabin. Sluk er delvis plassert under badekar og det er ikke lett tilgjengelig for inspeksjon.

Sluk bør være tilgjengelig for rengjøring/vedlikehold.

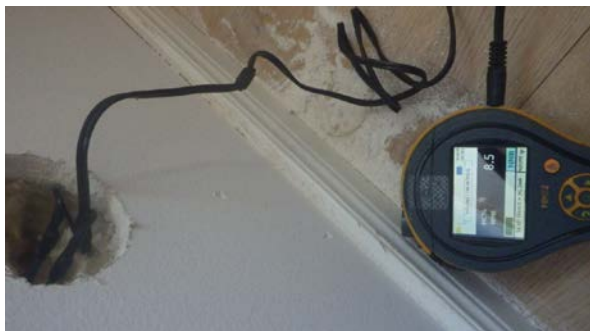
- Dersom tiltaket ikke utføres vil det være fare for dårlig luftskifting og resultere i høy luftfuktighet og utvikling av skader.

TG er satt pga. det er meldt avvik på balansert ventilasjon fra leietaker.

Hulltaking er foretatt på vegg mellom bad og soverom. Fuktkvotemåling (vekt%) i konstruksjonen ble målt til 8,5.

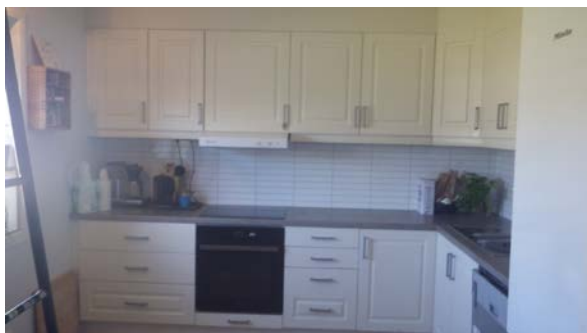
Det er observert mangel på front til oppvaskmaskin. Samt ødelagt komfyrvakt og ventilasjon.

TG 2 er gitt pga. mangel på kjøkkenfront, skader på innredning og ødelagt komfyrvakt.

**Kostnadsestimat: Under 10 000**
