Tollbugata 10B

Pen og moderne 2-roms leilighet i Ålesund sentrum

Tilstandsrapport

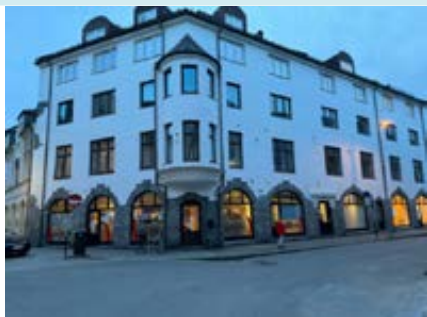
LEILIGHET

- Karmene i vinduer er slitte og det er sprekker i treverket.

Det bør på sikt vurderes utskifting av vinduene, da alder og slitasje øker risikoen for fuktskader, råte og redusert isolasjonsevne. Vedlikehold bør utføres for å forlenge levetiden inntil utskifting kan gjennomføres.

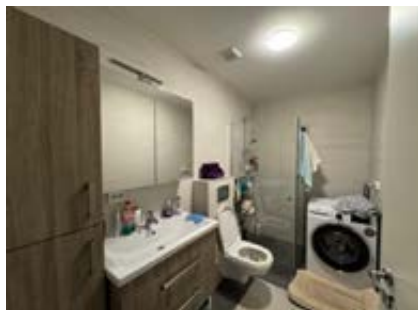
2.ETASJE > BAD/VASKEROM

Det er registrert hulrom under deler av enkelte fliser, men det er ikke registrert løse fliser eller sprekker i fuger.

- Selv om bom eller hull lyd ikke alltid er et umiddelbart problem, bør det overvåkes nøye før eventuell utvikling i sprekker i flisfuger e.l. oppstår. Dette må en foreta tiltak for, for å begrense utviklingen.

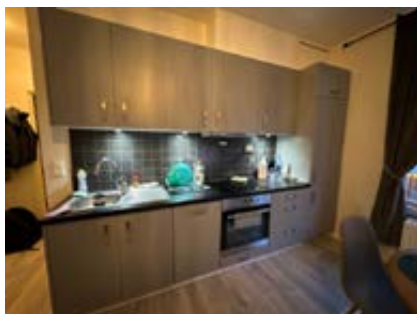
2.ETASJE > STUE/KJØKKEN/ENTRÉ

- Det er påvist mangelfull ventilasjon på ett eller flere rom i boligen.

Det bør etableres bedre tilluftsløsning for å sikre tilstrekkelig ventilasjon i boligen. Begrenset tilluft kan føre til dårlig inneluft, økt fuktbelastning og risiko for mugg- og fuktskader. Vær oppmerksom ved bruk av boligen og gjør manuell lufting ved behov.
