# Rektor Berntsens gate 12A

## Tilstandsrapport Eierskifte

Boligtype: Borettslagsleilighet (i blokk)  
Byggeår: 1972  
BRA: 102 m<sup>2</sup>  
BRA-i: 80 m<sup>2</sup>  
Rapportdato: 22.2.2026 (Gyldig til 22.2.2027)

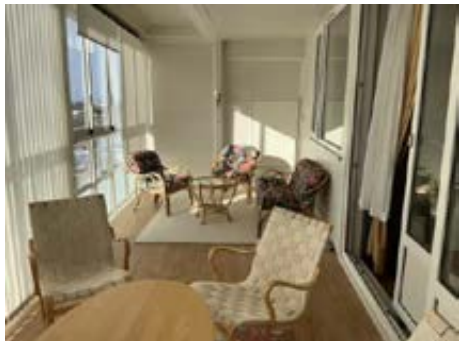
### 6.1 Balkong, terrasse, platting

| Uisolert innglasset balkong. | |

Normaltid for justering av vindu og dører 2 – 8 år. Grovt sett så har fellesskapet ansvaret og kostnaden med utvendig/fasade, mens andel/seksjon-eier har vedlikeholds og utbedrings-plikt for innvendig/betjening/rengjøring og forebyggende vedlikehold av bevegelige deler/mekanismer.

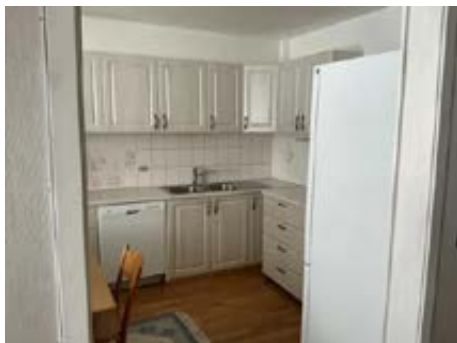
## 6.3 Kjøkken

Kjøkkeninnredning med profiler på fronter.  
Mekanisk avtrekk.  
Laminat benkeplate med nedfelt vask.  
Frittstående hvitevarer.

Noe svelling på seksjon under vask TG 2. Ved fukt-søk er det ikke registrert unormale verdier. Fremstår ellers med normal slitasje.

| Bygningsdel | Oppsummert begrunnelse for tilstandsgrad |
|---|---|
| Kjøkken - Overflater og innredning | TG 2 på grunn av noe svelling på seksjon under vask. Ved fukt-søk er det ikke registrert unormale verdier. Fremstår ellers med normal slitasje. |

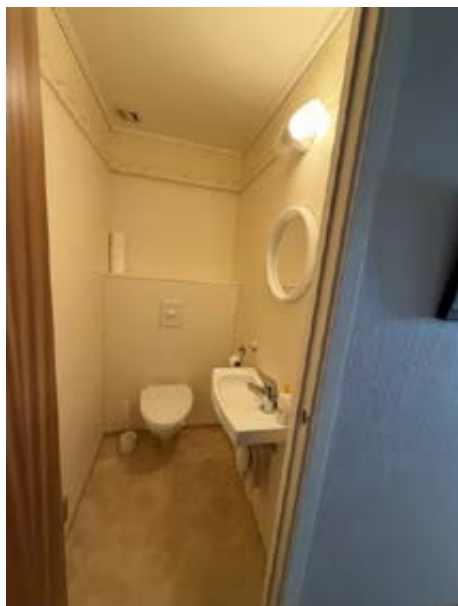
## 6.5 Toalettrom

Ikke synlig tegn til fukt eller lekkasje ved visuell kontroll. Det er ikke etablert noen dreps-åpning for synliggjøring av eventuell lekkasje fra innebygget sifterne TG 2. Konsekvens: Ved lekkasje kan det forekomme skade i lukket konstruksjon og eventuelt lekkasjevann vil ikke bli synliggjort.

Det bør vurderes å etablere Watherguard i tilknytning til innebygget sifterne uten drepsåpning.

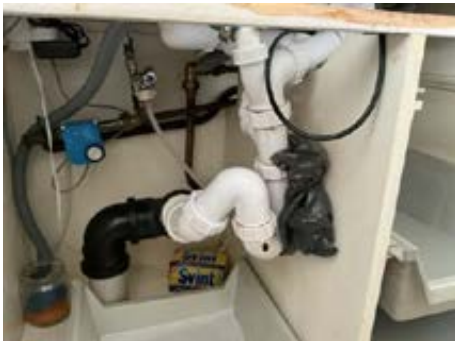
## 6.6 Avløpsrør

Innvendige avløpsrør fra byggeår har nådd en høy alder og gir økt risiko for skader i tiden som kommer. Ved funksjons-test av vannkran på kjøkken registreres drypp fra avløp under vask. Avløp er ikke fagmessig satt opp.

Det anbefales å rengjøre, ettertrekke og kontrollere alle vannlåser jevnlig for å redusere risikoen for tilstopping og lekkasjer. Avløp under vask på kjøkken anbefales kontrollert av rørlegger.

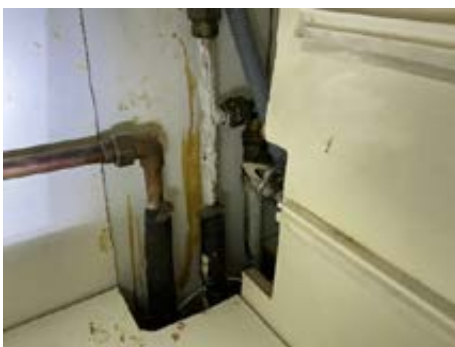
## 6.7 Vannledninger

Hovedstoppekran under vask på kjøkken.

| <p>Vannrør er skjult i konstruksjon og eventuell isolasjon på rør er ikke tilgjengelig for kontroll.</p> <p>Vannrør som er fra byggeår har nådd en alder hvor det kan være risiko for skade/lekkasje. Det registreres normalt vanntrykk og god avrenning fra vannkran. Det gjøres oppmerksom på at vanntrykk og avrenning kun er visuelt undersøkt og ikke trykk-testet. Hovedstoppekran er plassert i seksjon under vask på kjøkken. Hovedstoppekran fungerer som tiltenkt. Forventet levetid armaturer 15 - 25 år. Forventet levetid plast og kobberør 25 - 75 år. Forventet levetid plast-sluk 25 - 75 år.</p> <p>Det ble ikke registrert behov for tiltak, men med tanke på alder kan skader plutselig oppstå på anlegg av eldre årgang.</p> | |

| På generelt grunnlag anbefales det å etablere/montere automatisk stoppe-ventil på vannledninger. | |

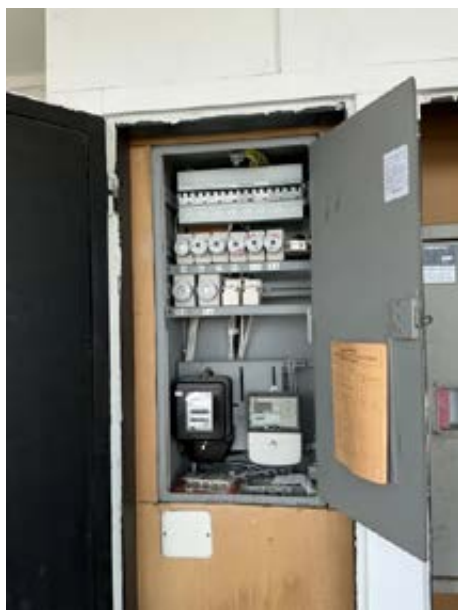
## 6.8 Elektrisk

Sikringsskap står i svalgang.

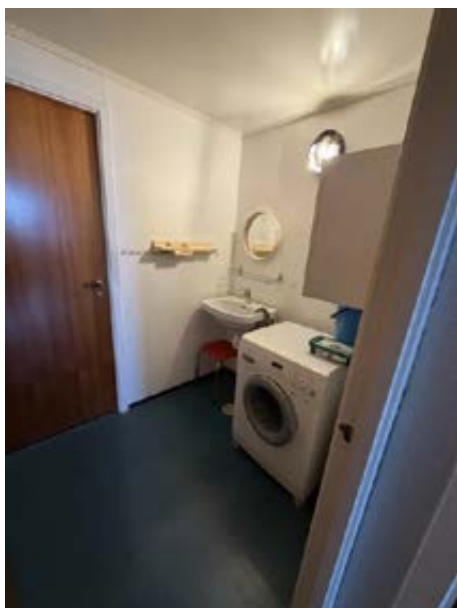
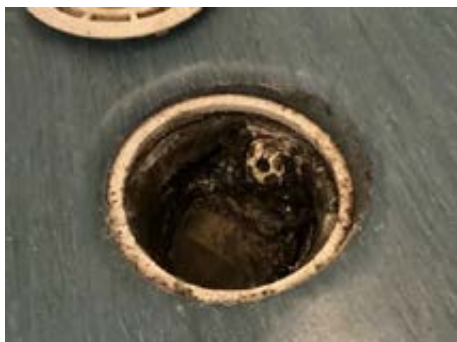
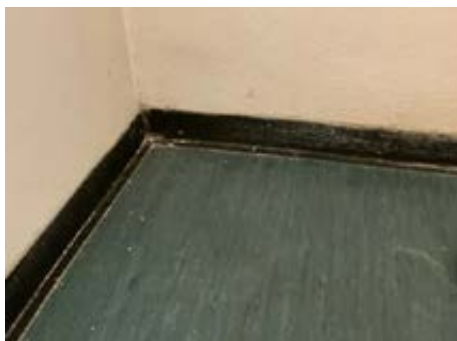
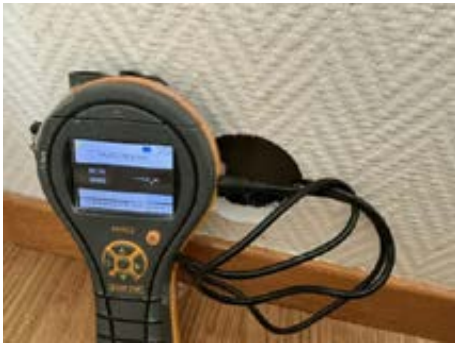
## 6.11 Våtrom: Vaskerom

Det er behov for totalrenovering av våtrommet.

Det er foretatt hull-taking med 73 mm hull-bor fra tilstøtende kjøkken. Det gjøres oppmerksom på at hull-taking er tatt i et område som ikke er utsatt for fritt vann. TG 3 vaskerom på grunn av blant annet at gulv har fall mot dør og at det ved vannlekkasje kan være risiko for at vann renner ut gjennom dør. Membran har ikke opp-kant ved terskel 2, 5 cm. Prisoverslag er på renovering/oppgradering av vaskerom.

100 000 - 200 000

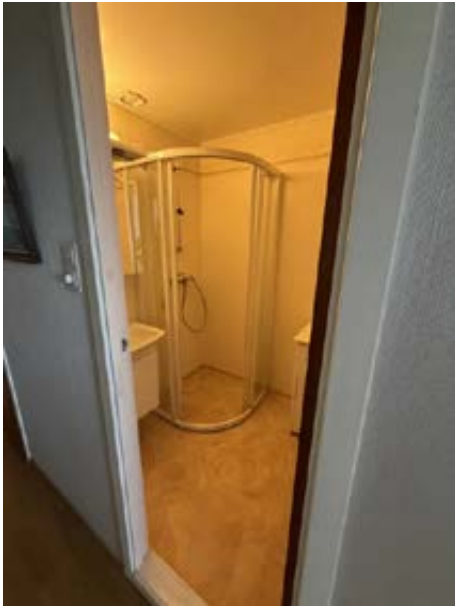
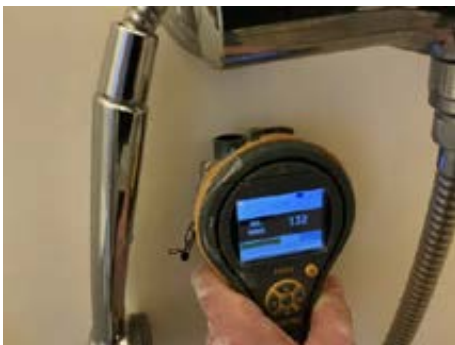
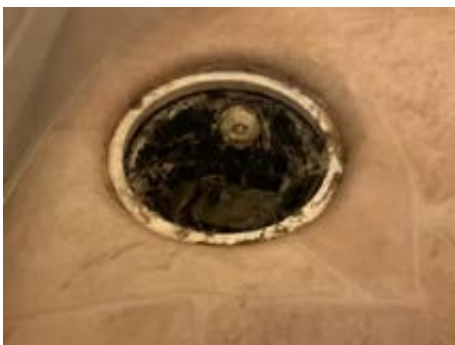
## 6.12 Våtrom: Bad.

Det er ingen drenerings-hull i dusj-ramme. Ved annet lekkasjevann vil vann bli liggende igjen på gulv. Registrert fall mot sluk oppfyller ikke anbefalte krav, men anses likevel som funksjonelt da vann i hovedsak ledes mot sluket. Eventuelt lekkasjevann må imidlertid svabres eller ledes manuelt til sluk for å unngå vannansamling.
