# Duberget 14B

## 3 roms selveierleilighet med terrasse

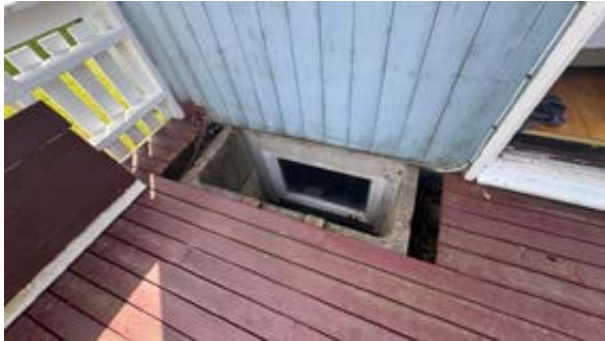
Det er ikke tillatt å ha tett luke over et vindu som trolig er rømningsvei for leilighet under.

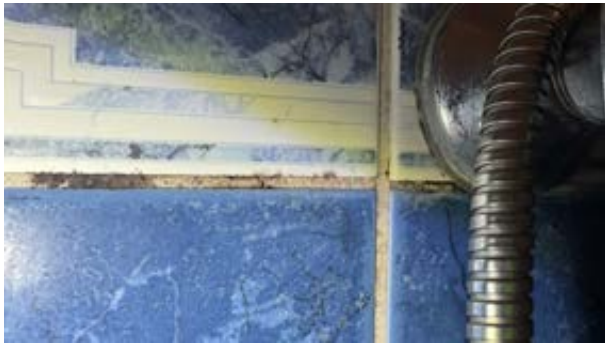
1.ETG. > BAD/VASKEROM

- Det er påvist avvik i fallforhold til sluk i forhold til krav i forskrift på byggetidspunktet.

- Til tross for avviket i fall/høydeforskjell til sluk, vil gulvet fortsatt kunne lede vann mot sluket, men med redusert effektivitet. Dette kan potensielt øke risikoen for vannansamling i enkelte områder av badet.

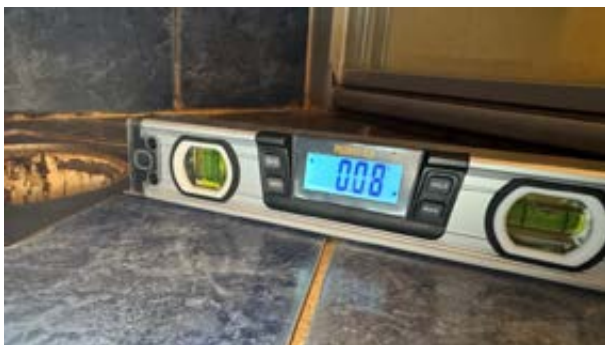
1.ETG. > BAD/VASKEROM

Fall til sluk er mindre enn veiledning til forskrift tilsier.

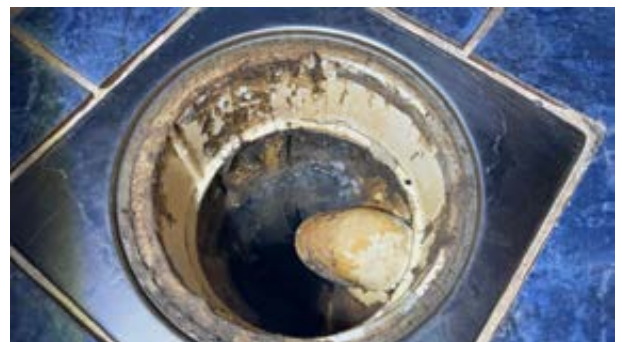
1.ETG. > BAD/VASKEROM

Klemringen mangler skruer, foring (hvit) er ikke original for denne type sluk. Det er av vesnetlig betydning at sluk holdes ren slik at det ikke oppstår overvann i sluken. Ved overvann kan det oppstå lekkasje mellom klemring og foring.

Klemringen sitter i hovedsluk, ringen er ikke skrudd til sluk. Foring opp til gulvnivå er uoriginal.

Klemringen bør kompletteres med riktige skruer, og uoriginal foring bør byttes ut med godkjent foring tilpasset sluket. Det er viktig å holde sluket rent for å unngå overvann, da lekkasje mellom klemring og foring kan føre til vannskader i underliggende konstruksjoner.

I praksis betyr det at badet bør renoveres.

**Kostnadsestimat: 200 000 - 500 000**

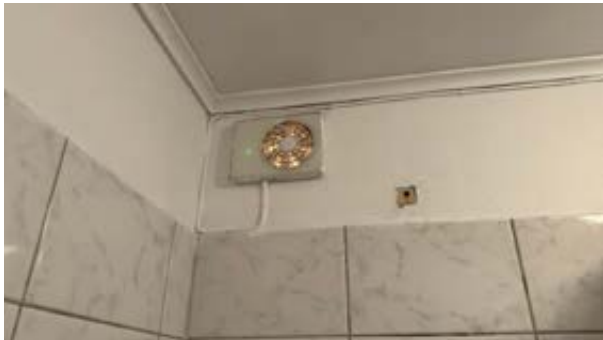
## 1. ETG. > BAD/VASKEROM

Ventilasjonskanal fungerte ikke på befaringen. Mulig den starter ved bruk av dusj (fuktstyrt).

Avtrekksviften bør utbedres eller skiftes ut slik at avtrekkssystemet fungerer tilfredsstillende. Konsekvensen av manglende eller utilstrekkelig ventilasjon er dårlig luftkvalitet, økt fuktbelastning.

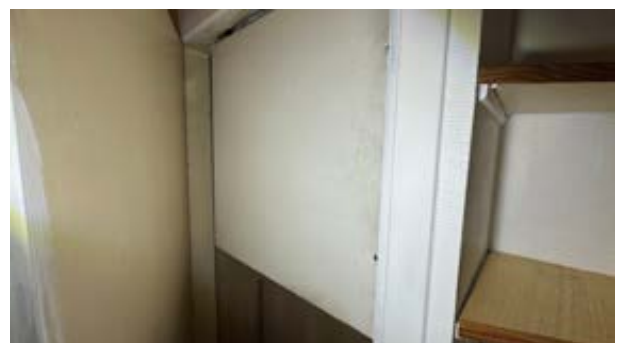
Ventilasjonsagregat uten drift.

Ventilasjonsanlegget bør gjennomgå av fagperson for å sikre at det fungerer som forutsatt, og at kjøkkenavtrekket er korrekt tilpasset leilighetens ventilasjonssystem. Mangelfull ventilasjon kan føre til dårlig luftkvalitet, økt risiko for fuktskader.
