# Skogvegen 25

Tomannsbolig på ett plan, stor carport, markterrasser, asfaltert parkering, hage, gode solforhold i barnevennlig område

Adresse	Skogvegen 25 6260 SKODJE
Prisantydning	Kr 3 300 000,-
Omkostninger	Kr 101 490,-
Totalpris	Kr 3 401 490,-
BRA-i/BRA Total	78/90 m <sup>2</sup>
Eierform	Eierseksjon
Boligtype	Halvpart vert.delt bolig
Byggeår	2012
Soverom	3
Etasje	1

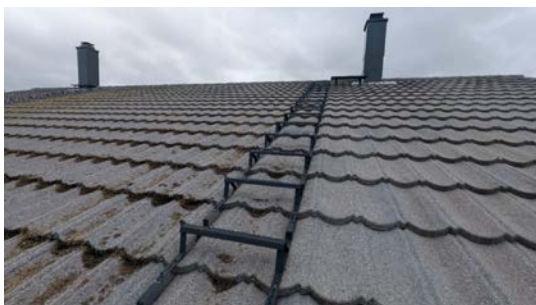
TG 2 er satt på grunn av mosegroing på deler av yttertaket. Mose på taktekking er ofte et estetisk forhold, men kan i enkelte tilfeller bidra til økt fuktbelastning og redusert levetid dersom det ikke følges opp. Det anbefales rengjøring og fjerning av mose som vedlikeholdstiltak.

For øvrig fremstår taktekkingen med normal aldersmessig slitasje. Dersom mosegroingen ikke hadde vært til stede, ville taktekkingen samlet sett blitt vurdert til TG 1.

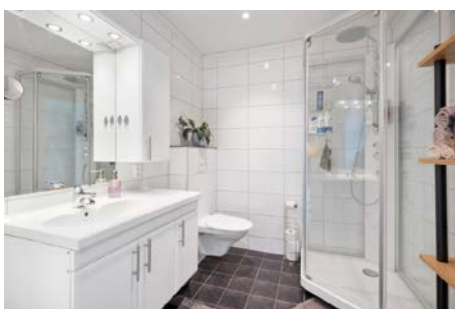
### ETASJE > BAD

##### Beskrivelse

Badet har flislagte gulv og vegger med hvite himlingsplater i tak.  
Innredning med hvite slette fronter. Hvit helstøpt servant.  
Speil og lys på veggen over servanten.  
Dusjkabinett og vegghengt wc.

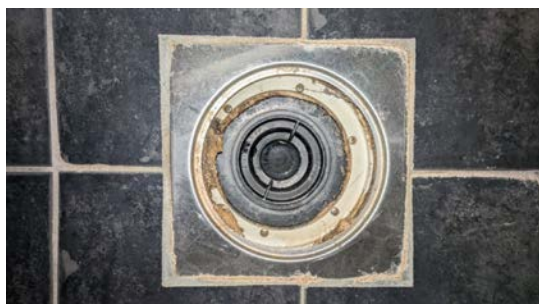
## ETASJE > BAD

Avvik: Der er målt et fall fra topp flis ved dørterskel til sluk i dusjsonen på ca 15 mm. Krav er minimum 25 mm.

Avvik: Baderomsinnredningen er fra 2012.

Servanten fremstår tett og funksjonell ved befaringstidspunktet, uten tegn til lekkasje eller svikt i bruksegenskaper.

### TG 2 Sanitærutstyr og innredning

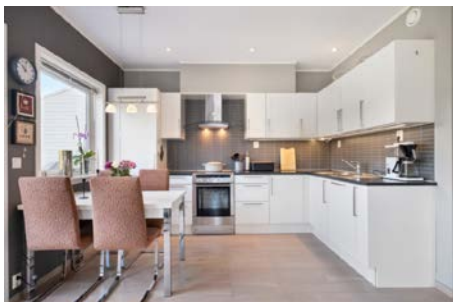
### ETASJE > STUE/KJØKKEN

Kjøkkeninnredning med lyse profilerte fronter og laminat benkeplate. Det er overskap på vegger over benkeplaten. Kjøkkenet er utstyrt med nedfelt 1½ oppvaskkum med avrenningsbrett og fuktbestandige plater mellom benkeplate og overskap. Det er kjøkkenventilator med avtrekk ut. Hvitevarer som oppvaskmaskin og kjøle/fryseskap er integrert, og innredningen har åpning for komfyr.

Kjøkkeninnredningen har mindre merker og hakk, men disse er vurdert til å falle inn under normal slitasje, og utløser ikke annen tilstandsgrad.

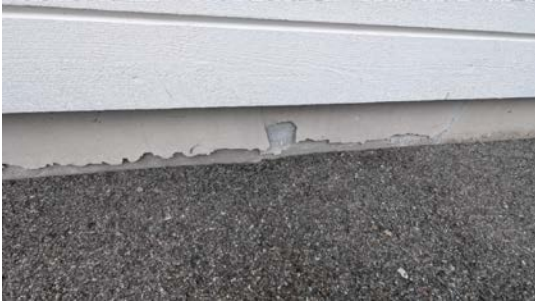
Kledning på sidevegg i carport fremstår med synlige fuktmerker og værslitasje.

Dette vurderes å være som følge av langvarig værpåvirkning gjennom den åpne konstruksjonen, hvor nedbør og fukt har fått direkte påvirkning over tid.

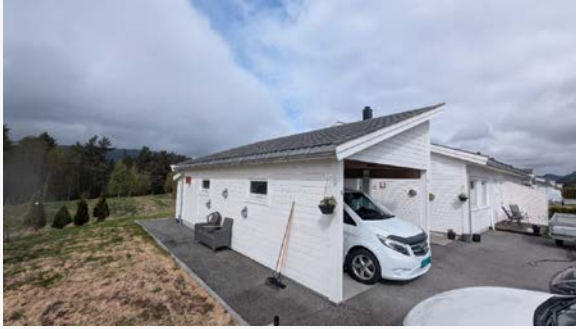
## Carport med bod.

### Anvendelse

Parkering og lagring.
