# Halkjelsgata 11/ Kyrkjegata 21

## Forretningseiendom med mulighet for gode leieinntekter | Dels modernisert | Et stykke lokalhistorie med stor potensiale

## Næringsbygg forretning/kontor Kyrkjegata 21, 6100 VOLDA

Gnr 19: Bnr 12, bnr 523  
1577 VOLDA KOMMUNE

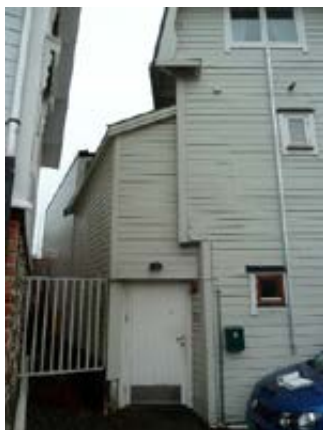
Nærhet til nabo i nord

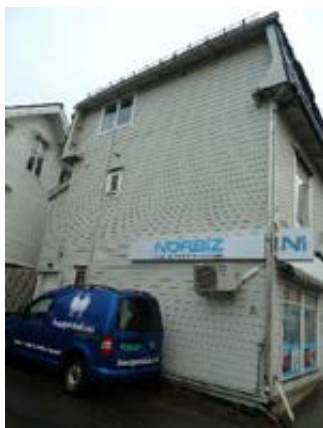
Tresperretak. Sammensatte tak-sider med flere vinkler, arker og grat/kil. Halvvalmet mansardtak mot vest.

Mansardtak og halvvalm mot vest

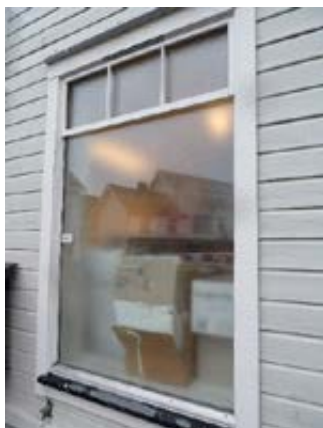
Vindu 1.etg. Risset rute

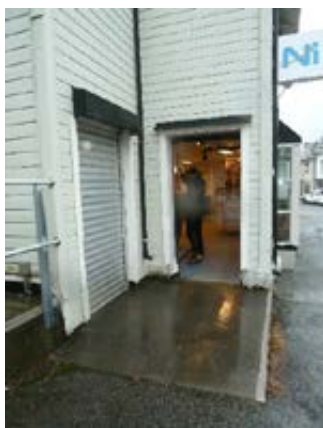
Varemottak (port) og heisport med rampe mot gaten-

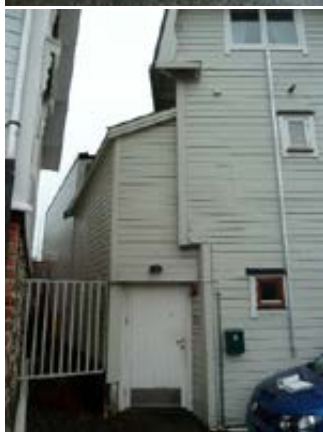
Inngang som leder til 2. og 3.etg.

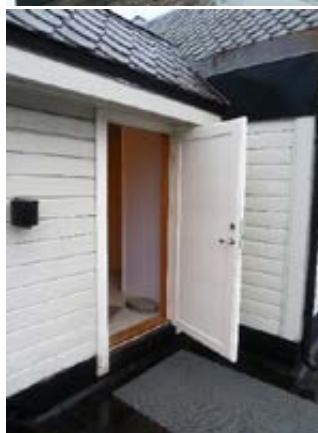
Takterrasse, inngang til 3.etg.

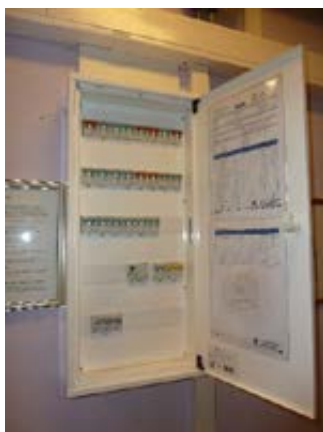
Fordeling

Driftstilpasset elanlegg. Vedlikeholdsavtale med Aasebø & Ulvestad Installasjon AS. Relativt nye tavler, automatsikringer. Hovedtavle i 1.etg. Underfordelinger ved kantine/spiserom 2.etg., på pakkerom 2.etg. og på loft (3.etg.)

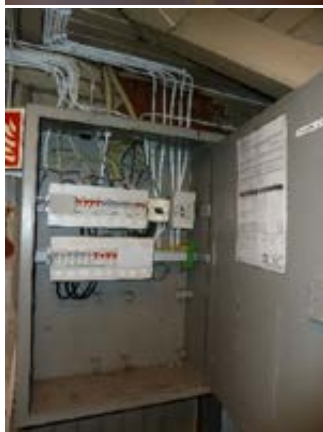
Fordeling

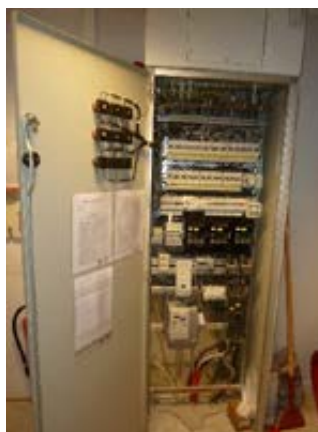
Hovedtavle

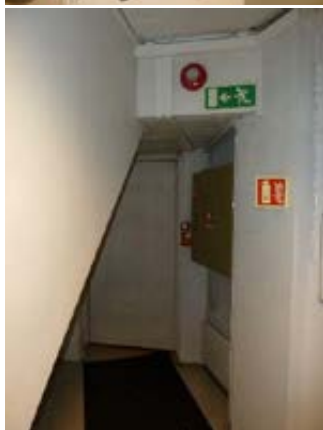
Marking av rømningsveier etg.,  
brannslange, varslingsklokke

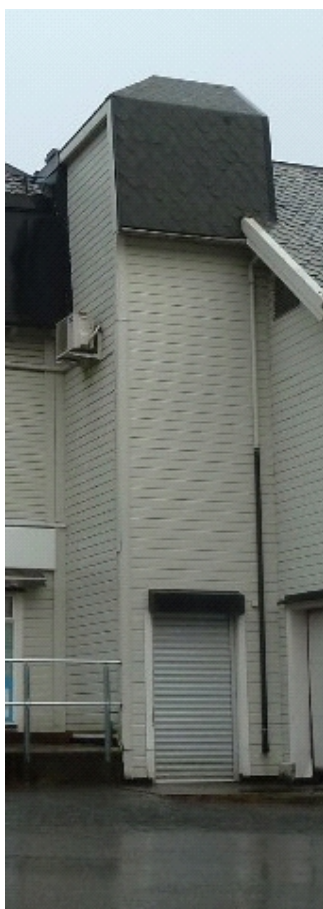
Heisen dekker u.etg.,  
varemottak 1.etg./gateplan,  
2.etg. og 3.etg.

Det foreligger kontrollrapport fra Heiskontrollen 14.,04.2023. Avvik kreves lukket. Heisen er operativ til tross for avvik.
