# Vestre Fognavegen 35B

## Landlig 3 roms leilighet med 2 terrasser

# Tilstandsrapport

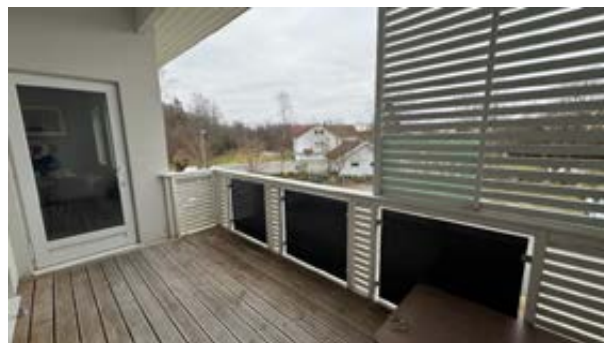
- Det er påvist andre avvik:

- Dersom avvik ikke utbedres er det fare for videre skadeutvikling.

Det bør utbedres feil utførelse i de ytre delene under rekkverket for å sikre at konstruksjonen er tett og for å unngå fuktskader eller lekkasjer til underliggende konstruksjoner. Manglende utbedring kan føre til redusert levetid, økt vedlikeholdsbehov.

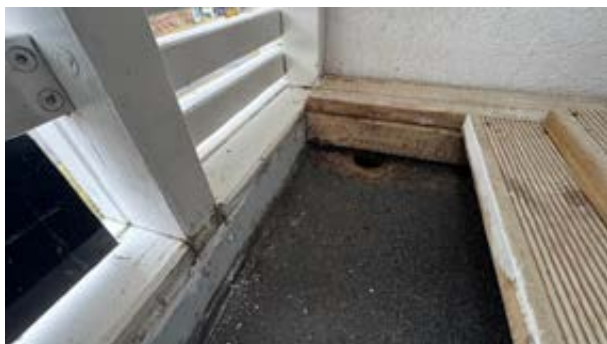
Oppbygging av tetting/takbelegg mot rekkverk er ikke korrekt utført.

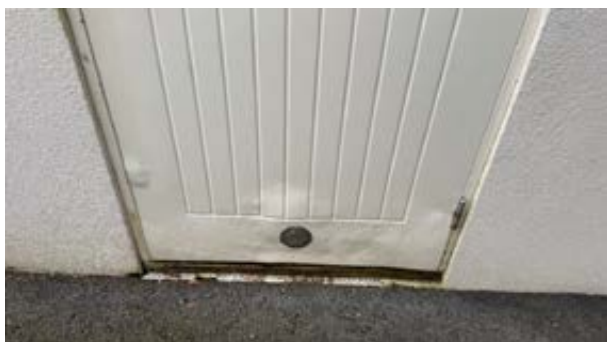
- Det er ikke utarbeidet Tilstandsanalyserapport, vedlikeholdsplan e.l. for fellesdeler i bygget.
- Det er påvist andre avvik:

Defekt dør til bod.

Dør til bod må skiftes for å sikre funksjonalitet og forhindre ytterligere skader. Kostnadsestimatet gjelder utskifting av dør.

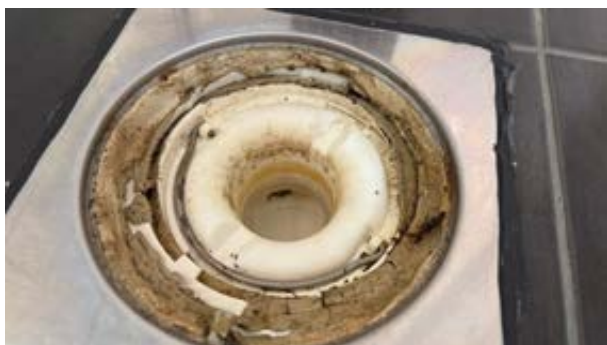
Kontroll i sluk avdekker ingen synlige avvik, fall til denne anses tilfredstillende jf. veiledningen til forskrift. Nivåforskjell mellom sluk og oppbrett ved dør er mindre enn krav i forskrift da badet ble etablert.

membran er synlig under klemring.

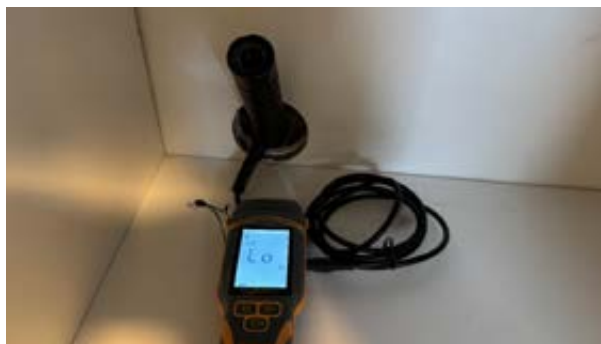
Hulltaking jf. § 2-2: Hulrommet er kontrollert visuelt uten synlige tegn til fuktskjolder. Også foretatt fuktmåling med piggelektroder, resultatet er verdier godt under det som klassifiseres som tørt (< 18 vekt%). Tilstandsgrad 0 er satt ut fra NS-3600 (tilstandsgrad 1 finnes ikke for dette punktet)

Måleresultatet viser LO, dvs. ikke målbar fukt. 6 vekt% er laveste verdi instrumentet kan måle. Det vil si at hulrom i skillevegg og treverk i kontakt med gulv er helt tørt.

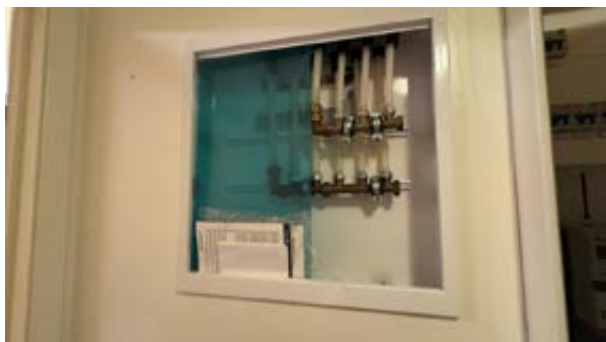
Mangler merking av vannledninger.

Rørkursene bør merkes, og drensutkastet fra rør-i-rørskapet bør plasseres korrekt for å sikre at eventuelt lekkasjevann ledes trygt bort. Manglende merking og feil plassering av drensutkast kan føre til økt risiko for vannskader.

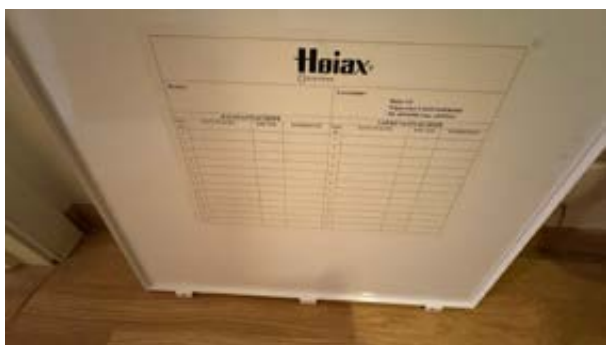
Kursoversikt på innsiden av skapdør er ikke fylt ut.
