# Resvegen 26A

STRANDA STRANDAFJELLET

Befaringsdato: 06.11.2025

Rapportdato: 19.11.2025

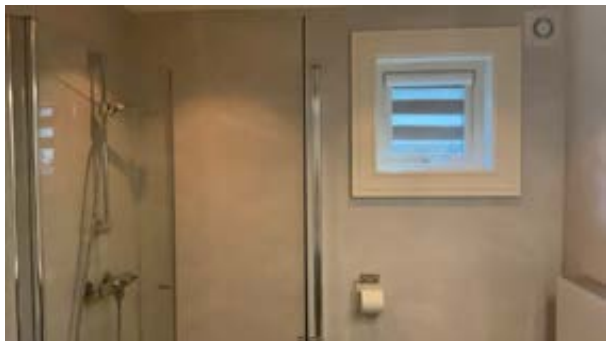
1.ETASJE > BAD/VASKEROM

- Det er vindu/dør med ikke fuktbestandige materialer i våtsonen (ved vask, dusj, badekar, osv.), løsningen eller byggematerialet er uegnet.

Vindu i våtzone

- Det må gjøres tiltak for å lukke avviket.
- Uegnede materialer må fuktbeskyttes/utskiftes.

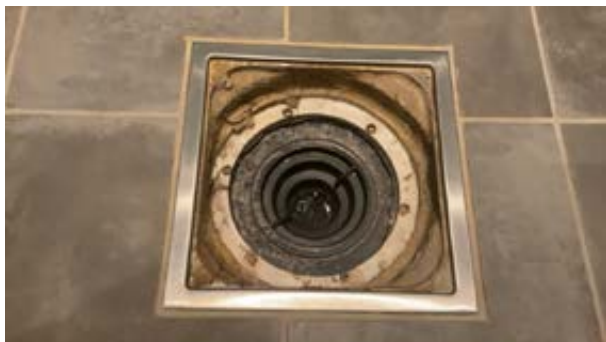
1.ETASJE > BAD/VASKEROM

Det er plastsluk, og ukjent tettesjikt/membran. Synlig slukmansjett.

Plastsluk.
