# Bjørkavåggjerdet 26

Innholdsrik enebolig med dobbel garasje og flott utsikt | Vannvåren varme |

| Adresse | Bjørkavåggjerdet 26<br>6037 EIDSNES |

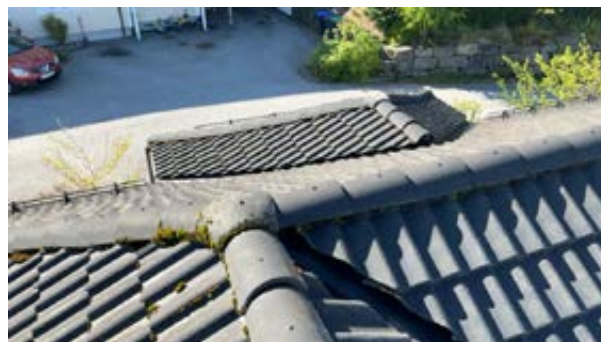
Stedvis forekomst av moser er observert.

- Taktekking bør rengjøres for mose. Mose kan holde på fukt og vokser inn mellom takteking og leder vann under taktekingen.
- Manglende utbedring/ tiltak kan føre til skader i takteking og nærliggende konstruksjoner.

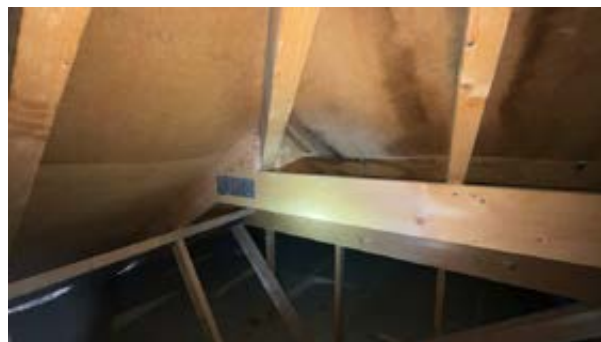
- Det er påvist fuktskjolder/skader i takkonstruksjonen.

- Det er observert fuktskjolder, og det ble gjennomført stikkkontroll av enkelte fuktskjolder, uten at disse gav unormale fuktutslag. Fuktskjolder kan komme fra byggeperioden, perioder med ekstremvær eller fra en eldre og utbedret lekkasje.

Eksempel på observerte fuktskjolder.

- Følg med på fuktskjolder over tid og behov for tiltak kan ikke utelukkes.

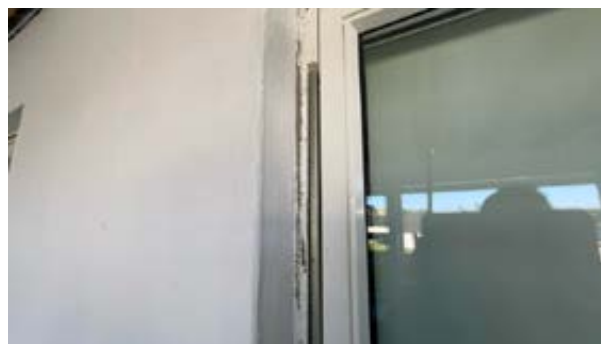
- Karmene i vinduer er slitte og det er sprekker i trevirket.
- Utvendige beslagsløsninger er ikke fagmessig utført.

Synlig betongpuss på vindu

- Manglende utbedring/ tiltak kan føre til skader på vindu og nærliggende konstruksjoner. Siden dette har stått åpen over tid, kan en ikke utelukke at fukt tidvis kan ha trukket inn i konstruksjon.

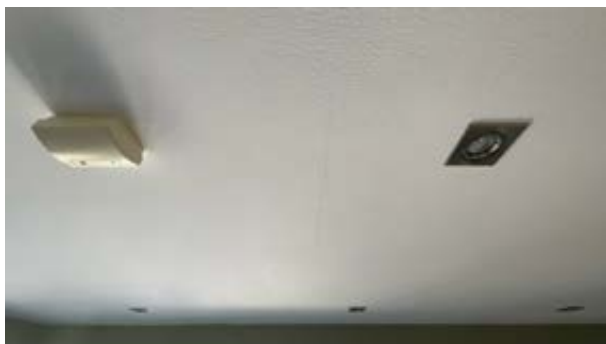
Enkelte riss i plateskjøter

- Uten utbedring av plateskjøter kan en risikere videreutvikling av sprekker.

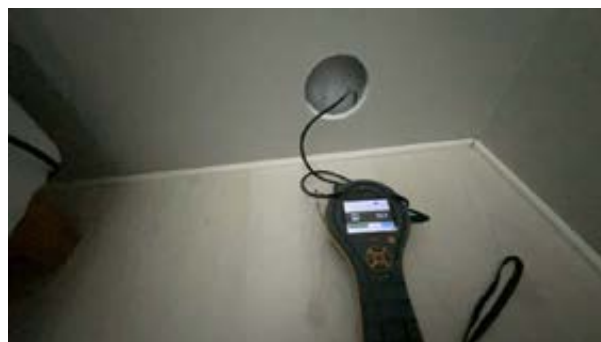
Det er foretatt hullboring fra soverom, og det ble målt 12 vektprosent fuktighet i trevirke. Vektprosent blir gradert slik:

- Tørt: Under 11,9%
- Akseptabel: 12-15,9 %
- Fuktig : 16-19,5 %
- Meget fuktig: 19,6-27 %
- Vått: Over 27%

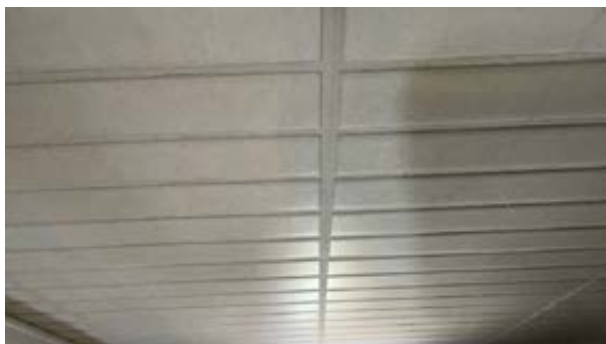
Mindre riss/ sprekker i fuger

- Manglende utbedring medfører unødvendig høy fuktbelastning mot membran.

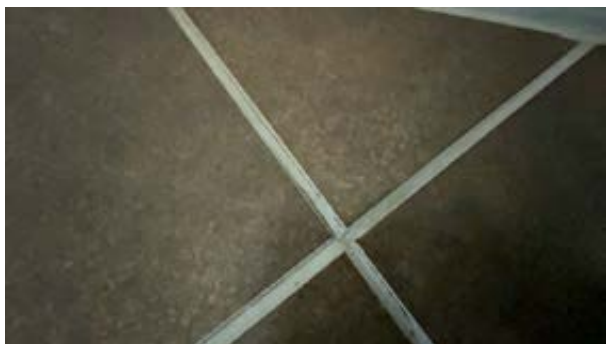
Sprekker i fuger

- Ett enklere tiltak enn å utbedre fallforholdet kan være å heve terskel med tett oppkant og sørge for at denne overgangen er tett. Dette er ikke iht. forskrift, men kan vurderes som et midlertidig tiltak.
- Krever at en er observant på avviket, sørger for at sluken ikke er treg eller tett og belaster rommet deretter.

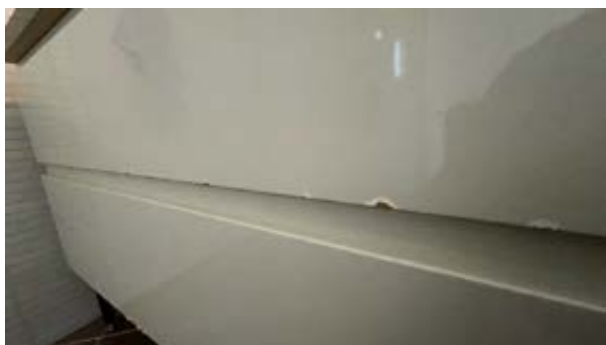
Mindre fuktopposning er observert.

- Manglende avklaring av løsning bak sistene kan medføre at en ikke oppdager eventuelle lekkasjer.
- Opposning på innredning er først og fremst av visuell betydning og utbedres ved behov.

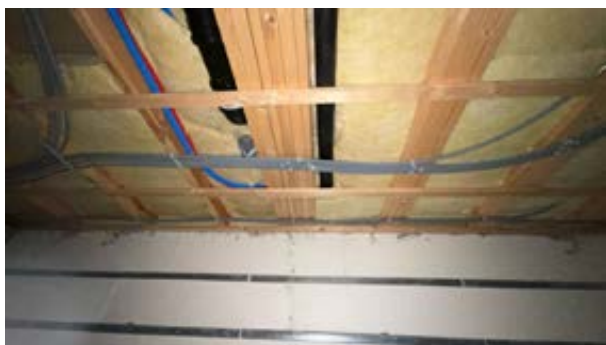
Det er foretatt én fuktmåling i tilstøtende rom, nærmest mulig dusjonen/ våtsonen. Fuktsøk er utført fra åpen himling, under dusjonen/ våtsonen. Det ble målt 7 vektprosent fuktighet i trevirke og ingen fuktskjolder var observert. Vektprosent blir gradert slik:

Ingen tegn til fuktutfordringer

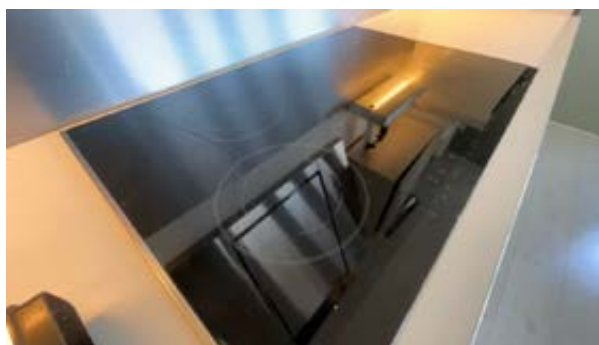
Skadet platetopp

- Skadet platetopp må utbedres.
- Mindre hakk og skader utbedres ved behov.
- Manglende utbedring/ tiltak kan føre til utvikling av skader.

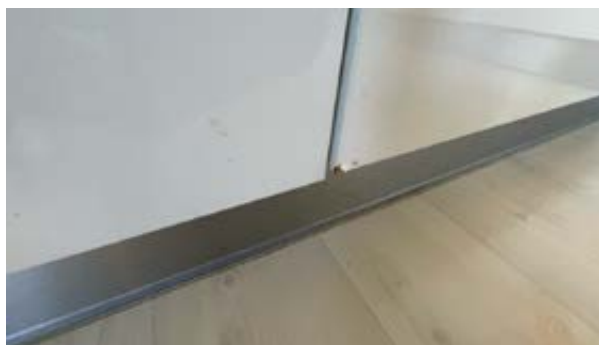
Eksempel på hakk og skader

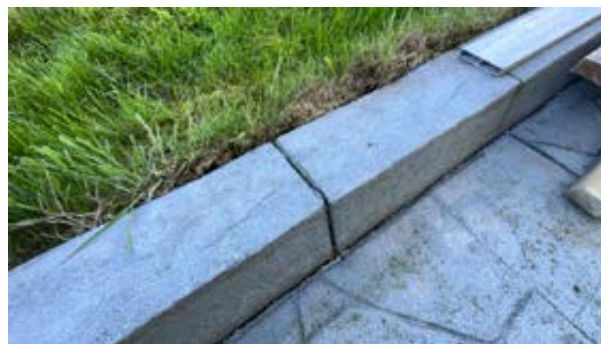
Eksempel på mindre riss. Vanskelig å se på bilde.
