# Solbergs gate 14B

**Pen leilighet i høy 1. etasje med terrasse, 3 soverom og rolig, barnevennlig beliggenhet. "Alt" ink. i felleskost.**

# Tilstandsrapport

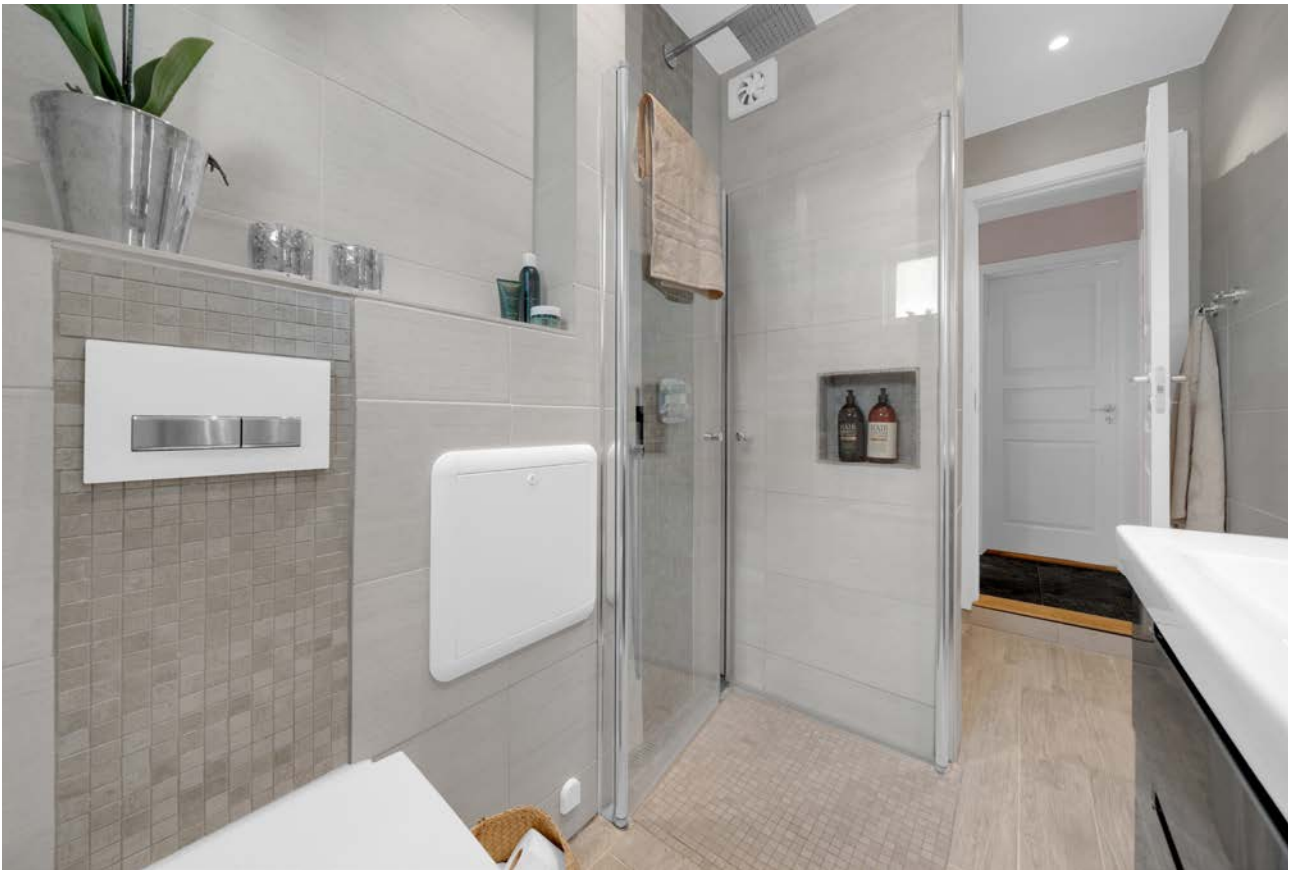
Dusjsonen har en slukrenne ved veggen og avtrekksventilasjon.

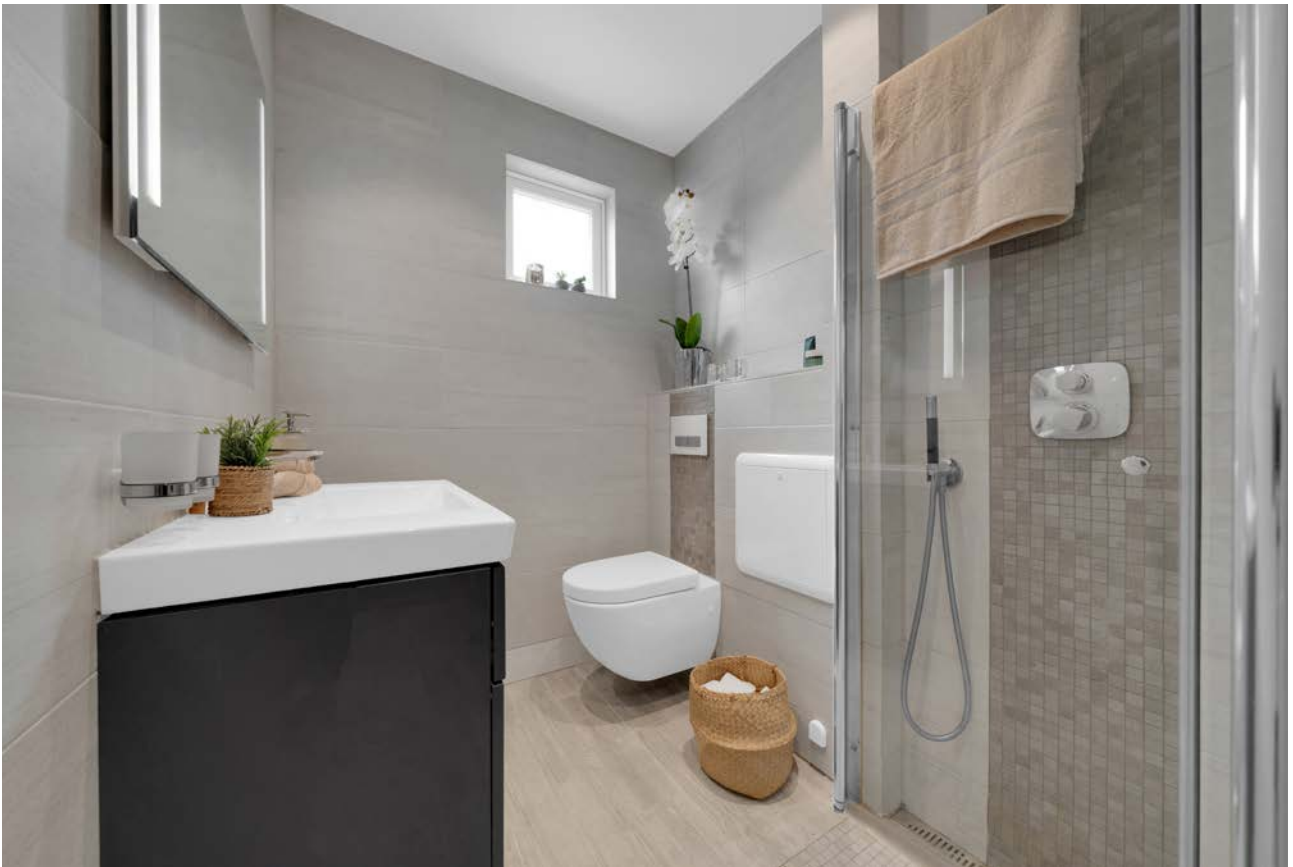
Badet ble pusset opp i 2016 og er utstyrt med veggmontert toalett, innfellbare dusjvegger og pen innredning.

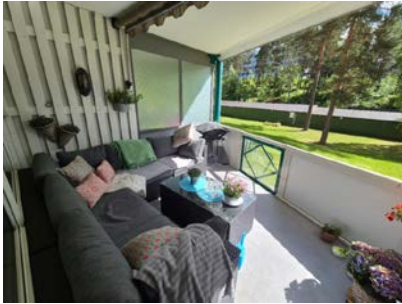
- Det anbefales å planlegge for kontroll og eventuell fornyelse av tettesjiktet for å sikre videre funksjon.
- Rekkverkshøyde må endres for å tilfredsstille dagens krav til sikkerhet.

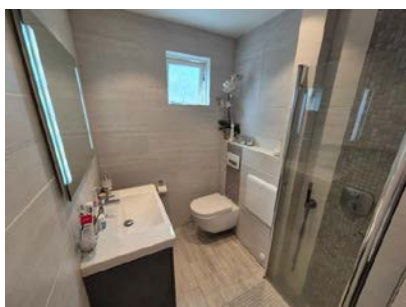
#### TG 2 Dokumentasjon for våtrom

Våtrommet er opplyst oppført etter teknisk forskrift 2010. Dokumentasjon foreligger i form av faktura og enkelte bilder.

- Dokumentasjon som ikke tilfredsstiller kravene i gjeldene forskrift og standard gjør at man ikke kan vite om membran er korrekt utført eller om sluk, overganger og gjennomføringer er tette. Dette gir en økt risiko for skjulte fuktskader, selv om det ikke er synlige tegn i dag.

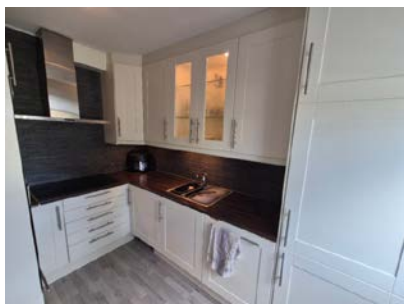
## 1 ETASJE > KJØKKEN

- Platetopp er skadet. Platetopp virker men bør byttes.
